**Untersuchung des langfristigen Holzfeuchteverlaufes an ausgewählten  
Bauteilen der Fußgängerbrücke in Essing**

Arbeitsbericht des Instituts für Holzbiologie und Holzschutz 2007 / 2

Hamburg, Juni 2007

## **Untersuchung des langfristigen Holzfeuchteverlaufes an ausgewählten Bauteilen der Fußgängerbrücke in Essing**

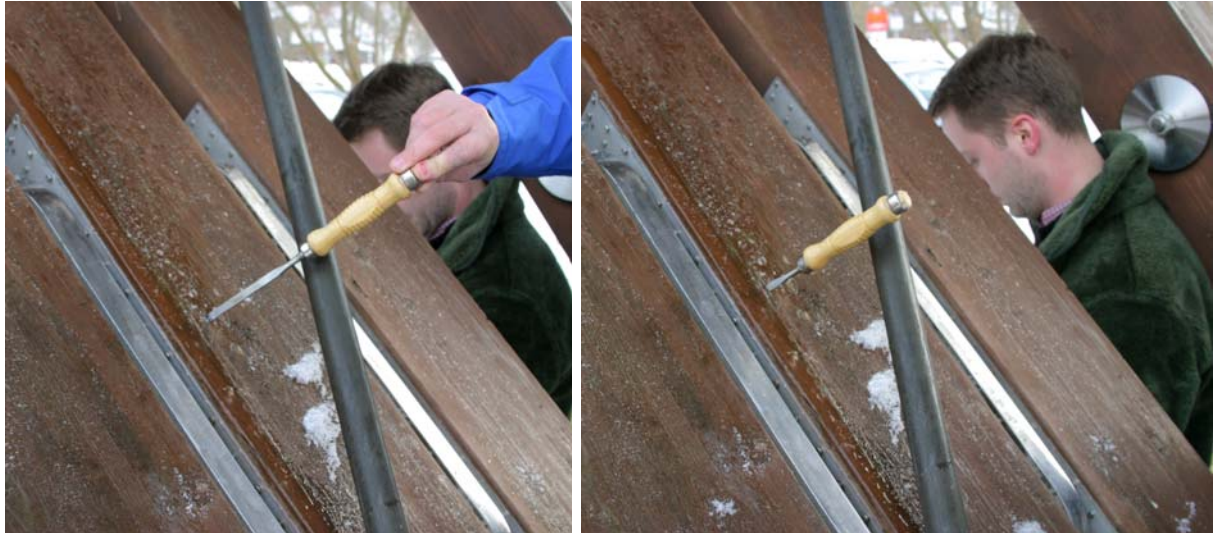
Abb. 4: Anzeichen für Fäulnis im Inneren (ca. 2-3 cm unterhalb der Oberfläche) einer Stielgruppe auf der Nord- bzw. Wetterseite der Essinger Brücke im Bereich der unteren Nagelplatten (Stechbeitel lässt sich mit geringem Kraftaufwand in die erweichte Holzsubstanz drücken).

- Der im Bereich der unteren Nagelplatten der wetterseitigen Stielgruppen aufgetretene Schaden wies starke Ähnlichkeiten zu dem im Jahr 1997 festgestellten Schädigungen an den Hauptträgern der Brücke auf.
- Die im Jahr 1998 durchgeführten Sanierungsmaßnahmen und Schutzmaßnahmen (Anbringen von Sperrholzabdeckungen) haben keinerlei positive Auswirkungen auf die Konstruktion im Bereich der vertikalen Abstützung (Pfeiler) aus holzschutztechnischer Sicht.
- Wasser gelangt nicht nur wetterseitig durch Schlagregen in die Pfeiler-Konstruktion, sondern auch durch Abtropfen von der Fahrbahn und den seitlichen Sperrholzabdeckungen der Hauptträger.

- Die gesamte Konstruktion ist lediglich durch einen äußeren Anstrich mit einem Holzschutzmittel, und somit nicht ausreichend, geschützt. Durch Risse und Nagellöcher kann vielfach Wasser in das ungeschützte Holz eindringen.
- Insbesondere im unteren Bereich der Stiele ist die Abtrocknung des einmal befeuchteten Holzes durch große Nagelplatten erschwert. Die Nagelplatten decken hier die gesamte Trägerhöhe ab, wobei der jeweils mittlere Stiel einer Gruppe sogar beidseitig abgedeckt wird.

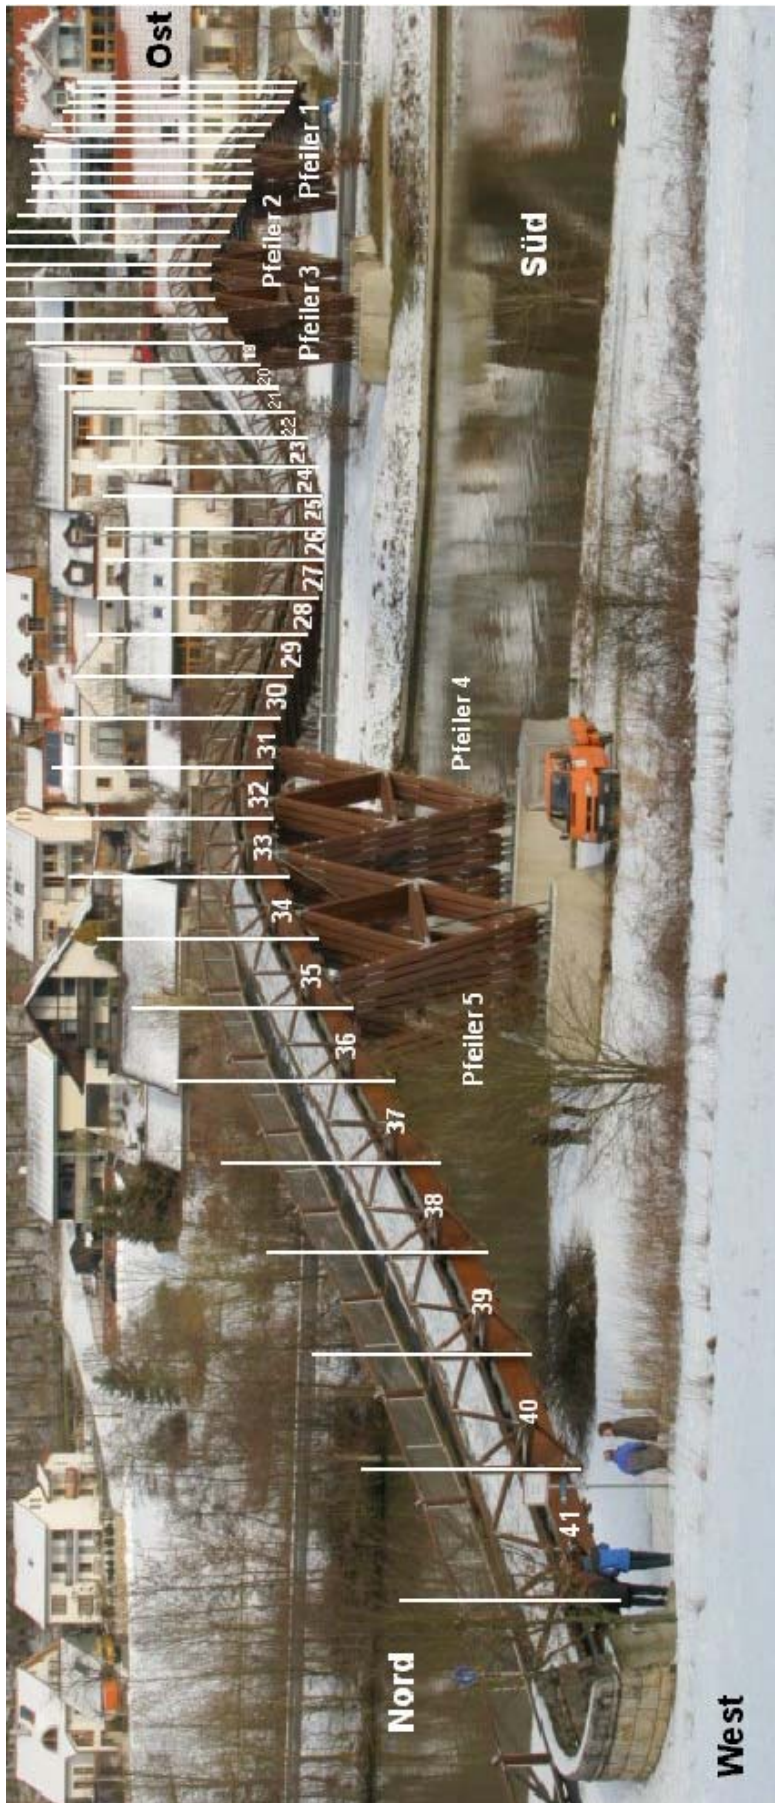
Abb. 8: Nummerierung von Feldern und Pfeilern an der Essinger Brücke

- Holzschäden wurden ausschließlich unterhalb und neben den großen Metallplatten der Knotenpunkte des Querverbandes in den Feldern 15 und 33 (Abb. 8) festgestellt.
- In mehreren Bereichen wurde eine erhöhte Holzfeuchte festgestellt, die als Vorwarnung für das mögliche Entstehen von Schädigungen zu sehen war.
- Die konstruktive Abdeckung der Seitenflächen der Brücke wurde als einzig sinnvolle Lösung des Problems von Feuchteanreicherungen angesehen.

Als Reaktion auf die festgestellten Schädigungen wurden 1998 folgende Sanierungsarbeiten durchgeführt:

- Besonders stark geschädigte Bereiche, v.a. des oberwasserseitigen Trägers, wurden vollständig ausgetauscht.

- 
- Bereiche mit einer Schädigung geringer Tiefe wurden ausgefräst und durch Einsetzen passgenauer Leisten wieder verschlossen.
  - Risse im Holz der Außenträger wurden verpresst und sämtliche freiliegende Holzflächen mit einem Holzschutzanstrich versehen.
  - Die Randträgerflächen wurden durch eine hinterlüftete Sperrholzbeplankung bekleidet; die wiedereingebauten Nagelbleche blieben von der Verkleidung ausgenommen, wurden jedoch vor dem Wiedereinbau mit einer Neoprendichtung hinterlegt, um das Eindringen von Wasser zu verhindern.
  - Zusätzlich wurden Stahlprofile auf die Ränder der Bleche aufgeschweißt, um ablaufendes Wasser vom Holz fernzuhalten.

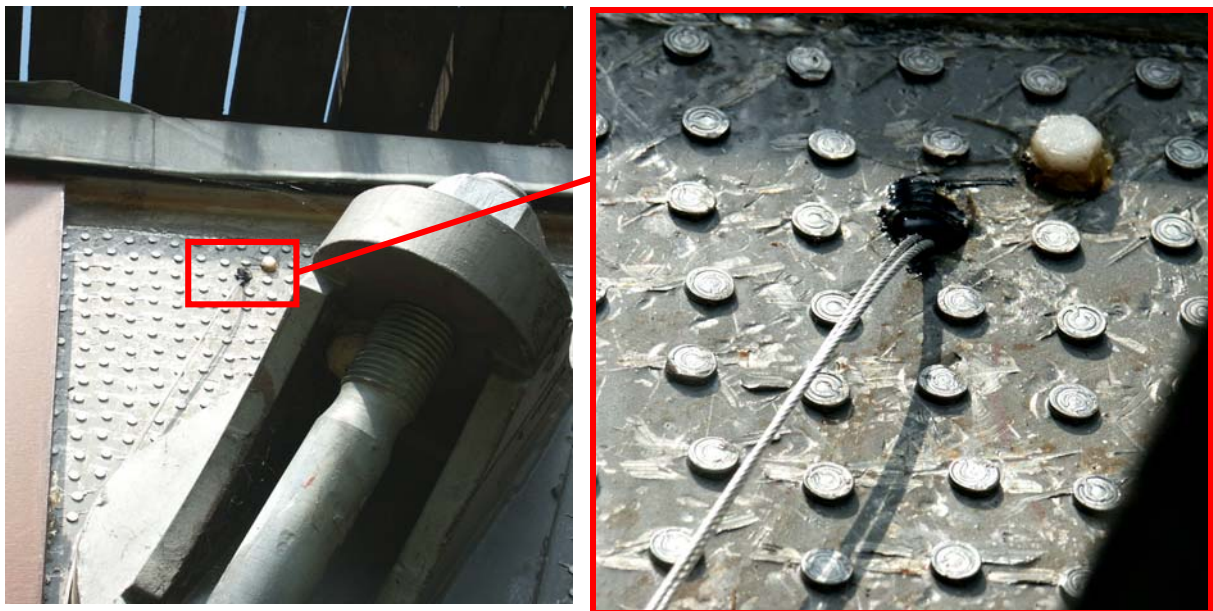
Abb. 10: Messstelle 59, hinter einer Nagelplatte eines Knotenpunktes zwischen Pfeiler 5 und 6 der Essinger Brücke.

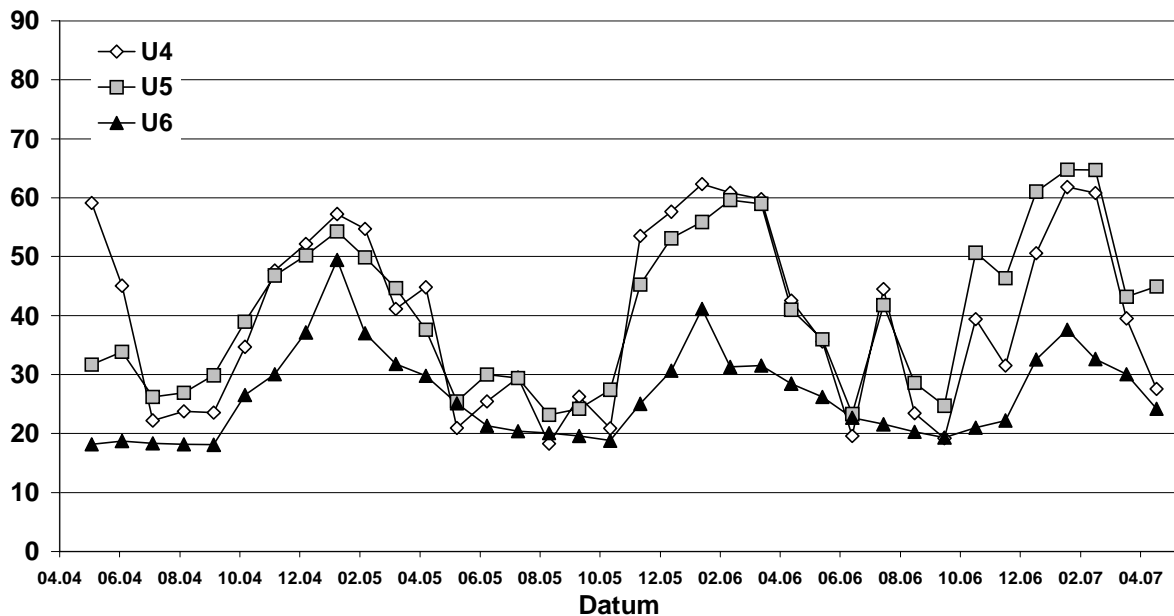
Abb. 16: Holzfeuchteverläufe im Stiel 7 des Brückenpfeilers 1 im Bereich der unteren Nagelplatte (U4), oberhalb der unteren Nagelplatte (U5) und im Bereich der oberen Nagelplatte (U6).

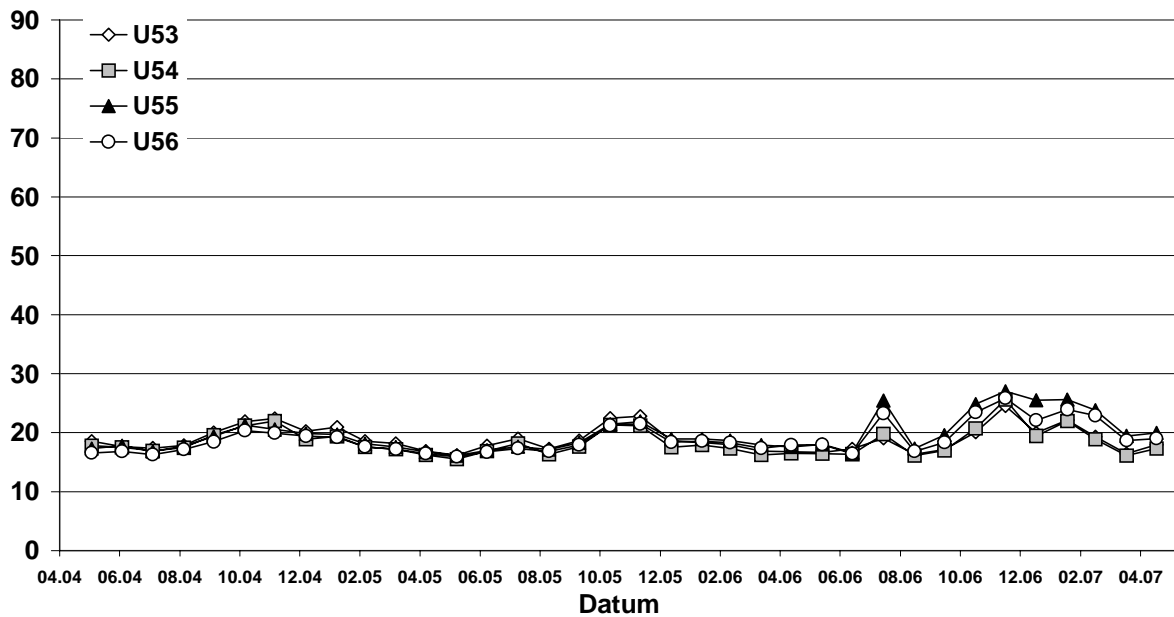
Abb. 36: Holzfeuchteverläufe im Zugband (Feld 15) hinter den Nagelplatten (U53 und U54 wetterseitig; U55 und U56 wetterabgewandt).

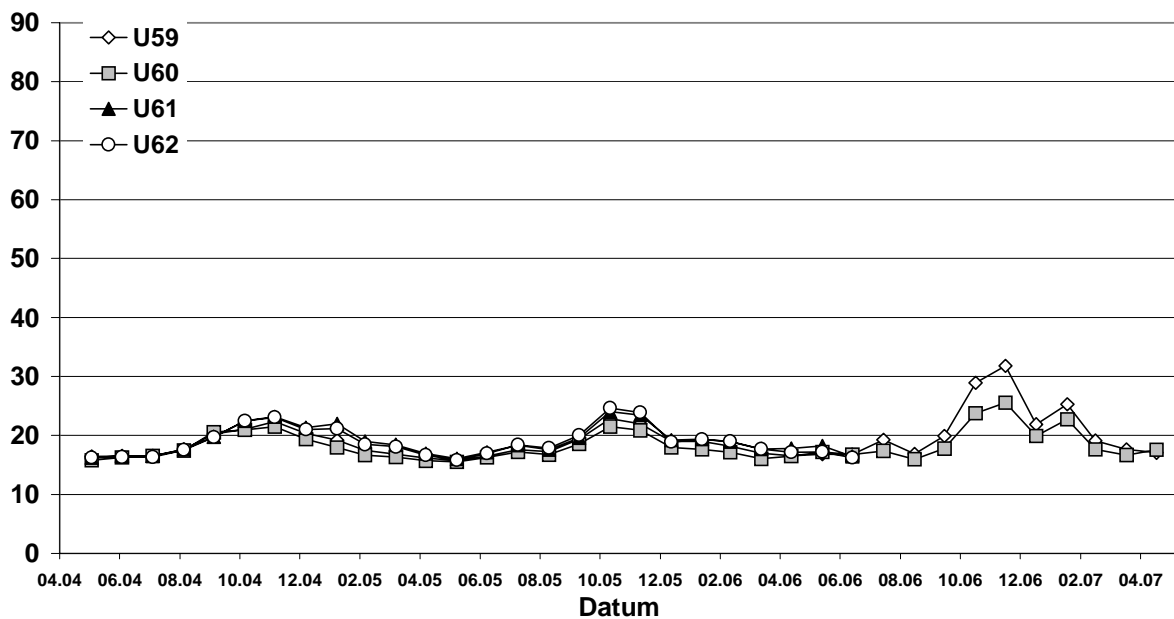
Abb. 37: Holzfeuchteverläufe im Zugband (Feld 33) hinter den Nagelplatten (U59 und U60 wetterseitig; U61 und U62 wetterabgewandt).

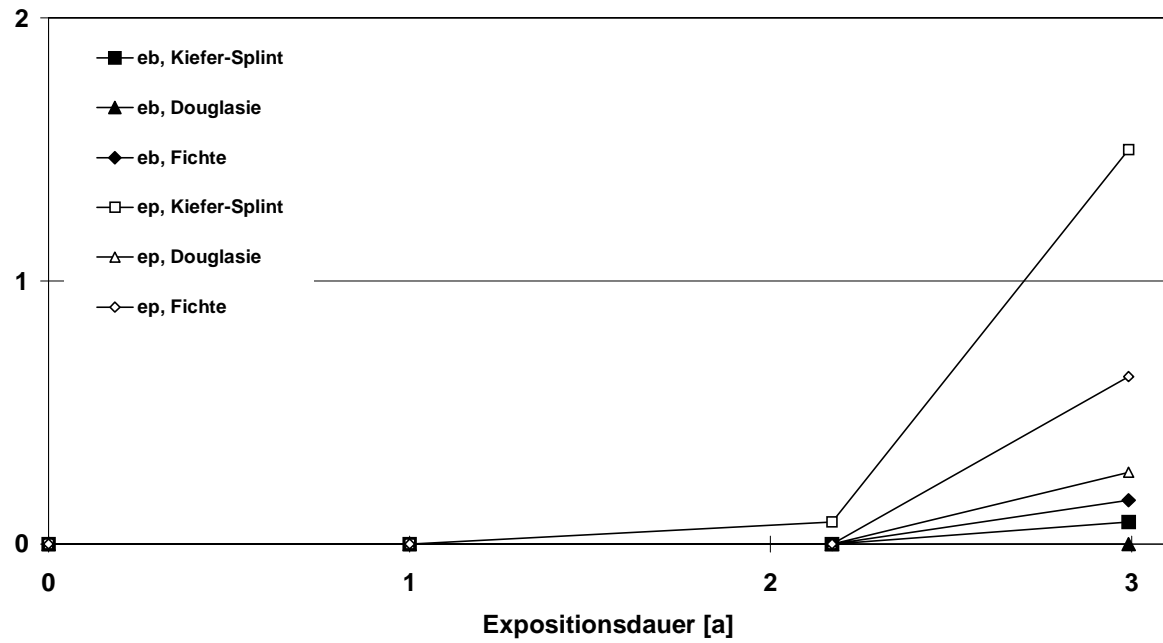
Abb. 45: Mittlere Abbaubewertung nach DIN EN 252 (1990) der Doppellagen-Prüfkörper an der Essinger Brücke (eb) und am Pumpenhaus Essing (ep).
