Feuchtemonitoring an neun geschützten Holzbrücken in Deutschland

Die Planung, Durchführung und Auswertung des Feuchtemonitorings an neun geschützten Holzbrücken erfolgte im Rahmen des Forschungsprojektes „Entwicklung einheitlicher Richtlinien für den Entwurf, den Bau, die Überwachung und Prüfung geschützter Holzbrücken – Protected Timber Bridges (ProTimB)“. Das Projekt wurde finanziert vom Bundesministerium für Bildung und Forschung, den Firmen der Qualitätsgemeinschaft Holzbrückenbau e.V. und dem Ingenieurbüro Setzpfandt Beratende Ingenieure GmbH & Co. KG.

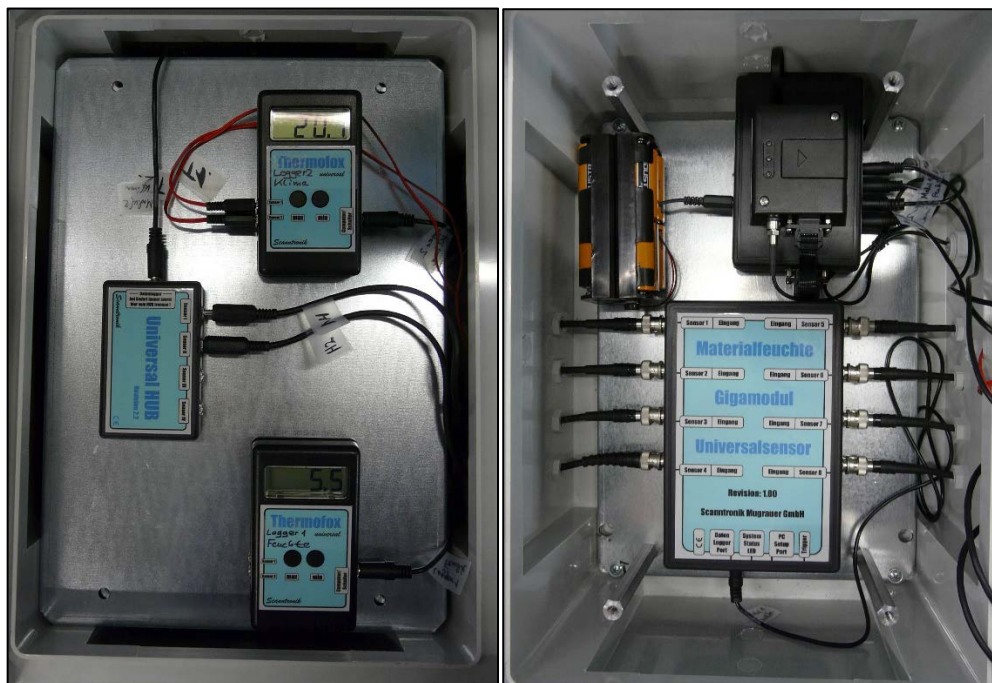
Abbildung 3: Innenansicht eines Installationskastens (li. obere Ebene, re. untere Ebene)

Sämtliche Messgeräte und Datenlogger verfügten über eine Feuchteschutzlackierung und waren mit den Übertragungsgeräten zentral in einem feuchteisolierten Installationskasten untergebracht (Abbildung 3).

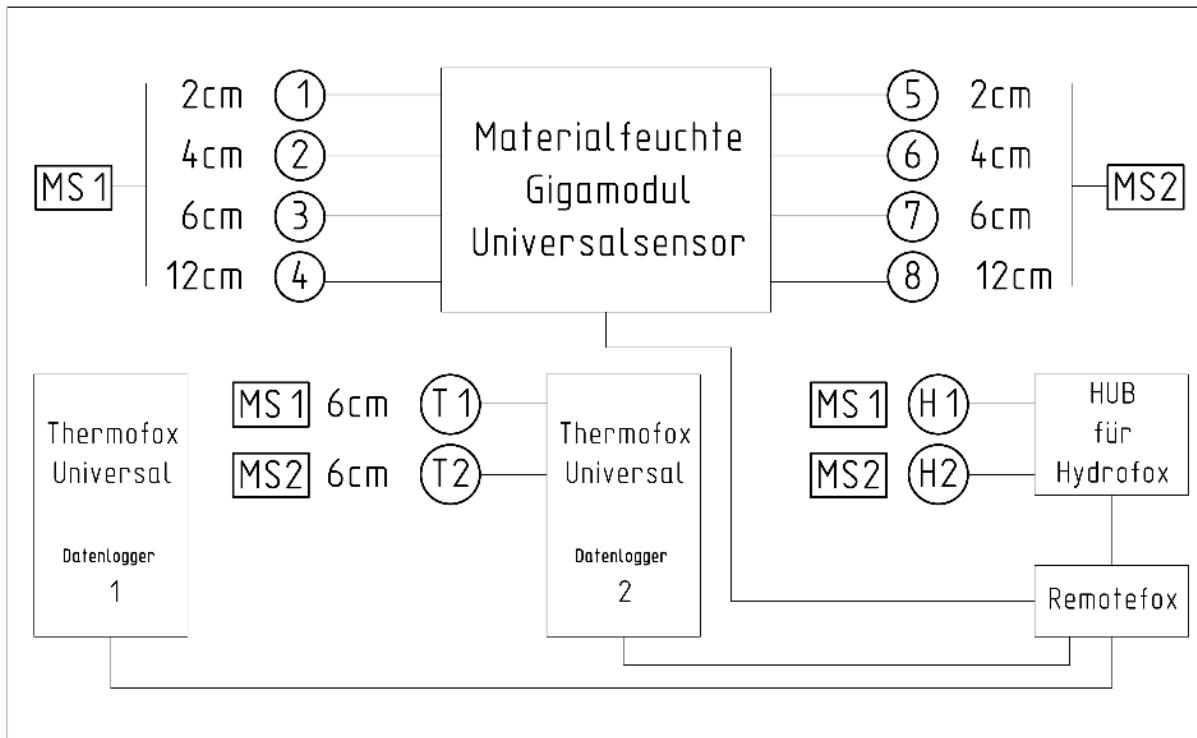
Schematische Darstellung der Messgeräte und Messstellen

Ortslage	Schiffarth; Wahlscheid
Baujahr	2014
Statisches System	Deckbrücke, 3-Feld-System
Brückenart	Holz-Beton-Verbund
Funktion	Straßenbrücke
Lage/Hindernis	Außenfelder über Vorland, Mittelfeld über Gewässer (Agger)
Maße: Länge/Breite	39,93m / 4,75m
Material Tragsystem	Längsträger: BSH Fichte GL 32c, abgetrept
Fahr-/Gehbahn	Gussasphalt
Holzschutz	konstruktiv: Überstand der Fahrbahnplatte
Messstellen (MS)	MS1: Vorland, Innenseite Blockträger Oberstrom MS2: Brückenmitte (über Gewässer), Innenseite Blockträger Oberstrom
Messpunkte, Messtiefe	(FMP: Feuchtemesspunkt; TMP: Temperaturmesspunkt; KMP: Klimamesspunkt) MS1: FMP1: 2cm; FMP2: 4cm; FMP3: 6cm; FMP4: 12cm; TMP1: 6cm; KMP1: Oberfläche MS2: FMP5: 2cm; FMP6: 4cm; FMP7: 6cm; FMP8: 12cm TMP2: 6cm; KMP2: Oberfläche
Beginn der Messungen	20.10.2016
Messintervall	stündlich
Datenübermittlung	E-Mail, wöchentlich

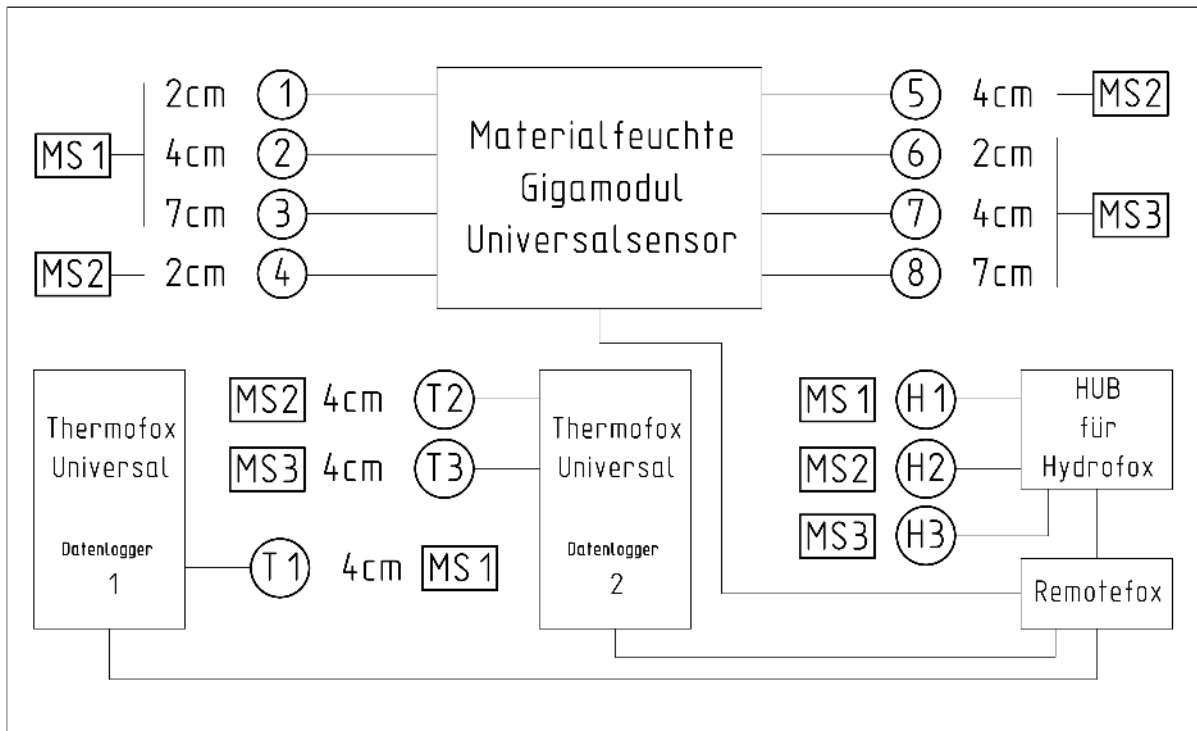
Schematische Darstellung der Messgeräte und Messstellen

Ortslage	Oberer Anger; Dorfstraße
Baujahr	2013
Statisches System	Trogbrücke, 1-Feld-System
Brückenart	Holzbrücke
Funktion	Geh- u. Radwegbrücke
Lage/Hindernis	über Gewässer (Pleiße)
Maße: Länge/Breite	16m / 2m
Material Tragsystem	Träger: BSH Lärche
Fahr-/Gehbahn	offener Bohlenbelag, LH Eiche
Holzschutz	konstruktiv: Verblendung der Hauptträger durch NH Brettschalung
Messstellen (MS)	MS1: 1m vom westl. Widerlager, Innenseite nördl. Hauptträger Unterstrom MS2: 1,2m vom westl. Widerlager, Innenseite nördl. Längsträger Unterstrom MS3: Flussmitte, Innenseite nördl. Hauptträger Unterstrom
Messpunkte, Messtiefe	(FMP: Feuchtemesspunkt; TMP: Temperaturmesspunkt; KMP: Klimamesspunkt) MS1: FMP1: 2cm; FMP2: 4cm; FMP3: 7cm; TMP1: 4cm; KMP1: Oberfläche MS2: FMP4: 2cm; FMP5: 4cm; TMP2: 4cm MS3: FMP6: 2cm; FMP7: 4cm; FMP8: 7cm TMP3: 4cm; KMP2: Oberfläche
Beginn der Messungen	23.11.2016
Messintervall	stündlich
Datenübermittlung	E-Mail, wöchentlich

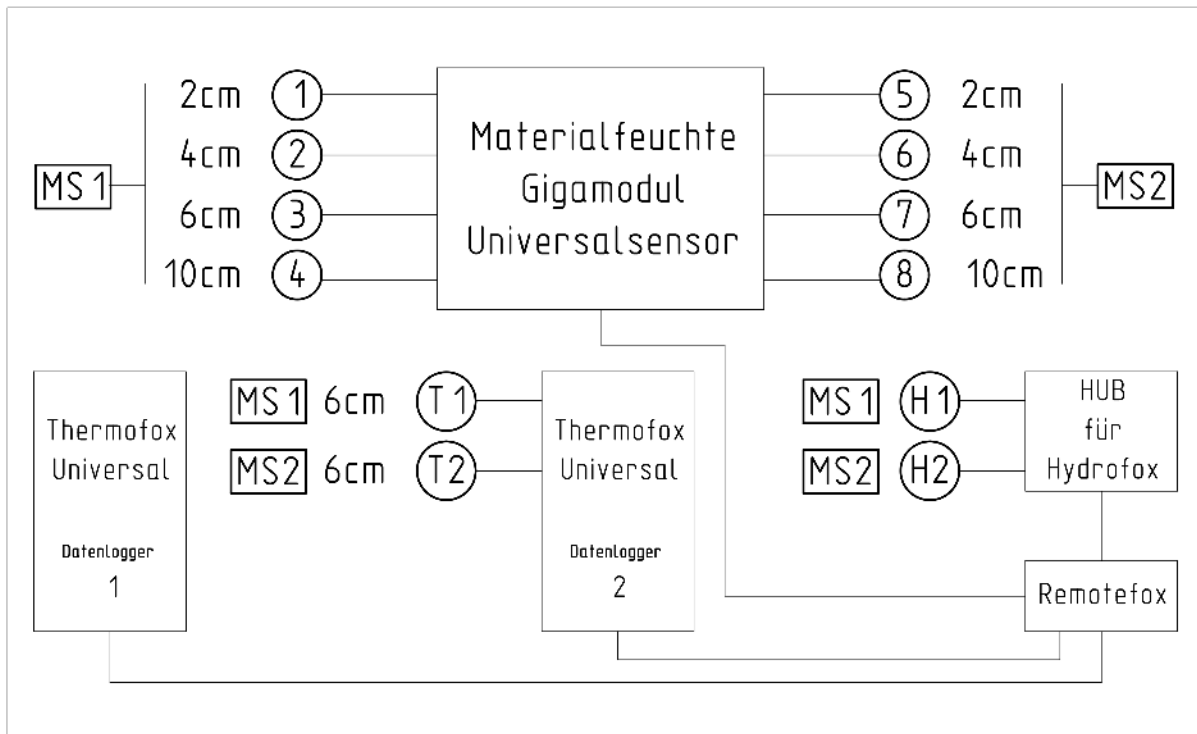
Schematische Darstellung der Messgeräte und Messstellen

Ortslage	Ebenshausen; Frankenroda
Baujahr	2012
Statisches System	Pylonbrücke, Trogbrücke, 4-Feld-System
Brückenart	Holzbrücke
Funktion	Geh- u. Radwegbrücke
Lage/Hindernis	1., 3. und 4. Feld über Vorland, 2. Feld über Gewässer (Werra)
Maße: Länge/Breite	105m / 3m
Material Tragsystem	Träger: BSH Fichte
Fahr-/Gehbahn	Gussasphalt
Holzschutz	konstruktiv: Verblendung der Hauptträger durch Stülpchalung, sibirische Lärche
Messstellen (MS)	MS1: Vorland 2,5m vom östl. Widerlager, Unterseite Hauptträger Unterstrom MS2: 16m vom östl. Widerlager in Brückenmitte (über Gewässer), Unterseite Hauptträger Unterstrom
Messpunkte, Messtiefe	(FMP: Feuchtemesspunkt; TMP: Temperaturmesspunkt; KMP: Klimamesspunkt) MS1: FMP1: 2cm; FMP2: 4cm; FMP3: 6cm; FMP4: 10cm TMP1: 6cm; KMP1: Oberfläche MS2: FMP5: 2cm; FMP6: 4cm; FMP7: 6cm; FMP8: 10cm TMP2: 6cm; KMP2: Oberfläche
Beginn der Messungen	22.11.2016
Messintervall	stündlich
Datenübermittlung	E-Mail, wöchentlich

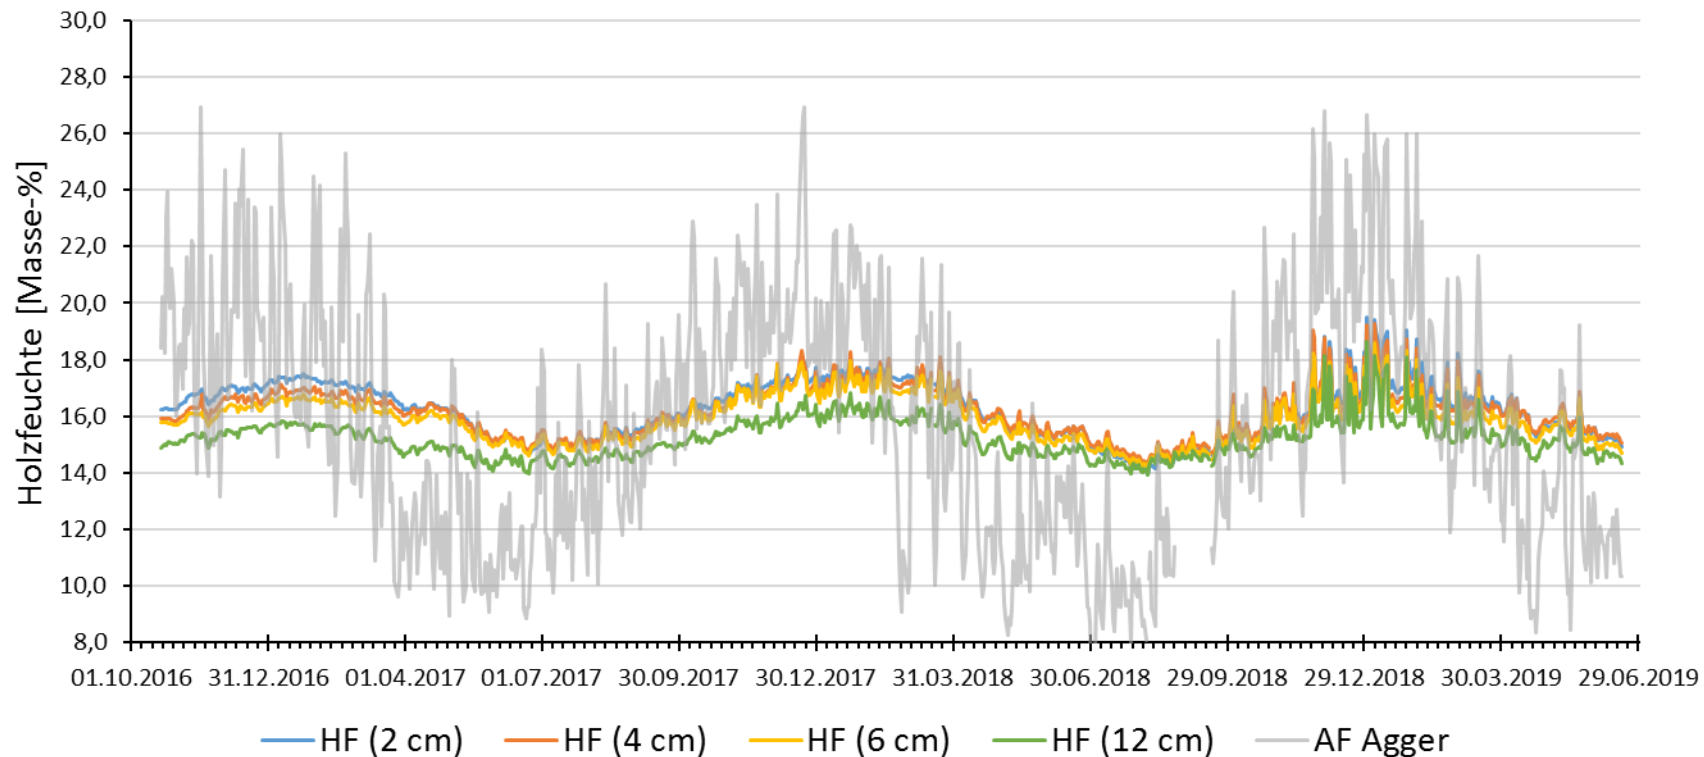
Messstelle MS2 nahe der Brückenmitte über der Agger im stromaufwärts liegenden Hauptträger auf der Innenseite
