Schlussbericht für das Forschungsvorhaben:

Gebäudeklima - Langzeitmessung zur Bestimmung der Auswirkungen auf Feuchtegradienten in Holzbauteilen

Technische Universität München
Lehrstuhl für Holzbau und Baukonstruktion
Univ.-Prof. Dr.-Ing. Stefan Winter
Univ.-Prof. Dr.-Ing. Mike Sieder
Arcisstraße 21
80333 München

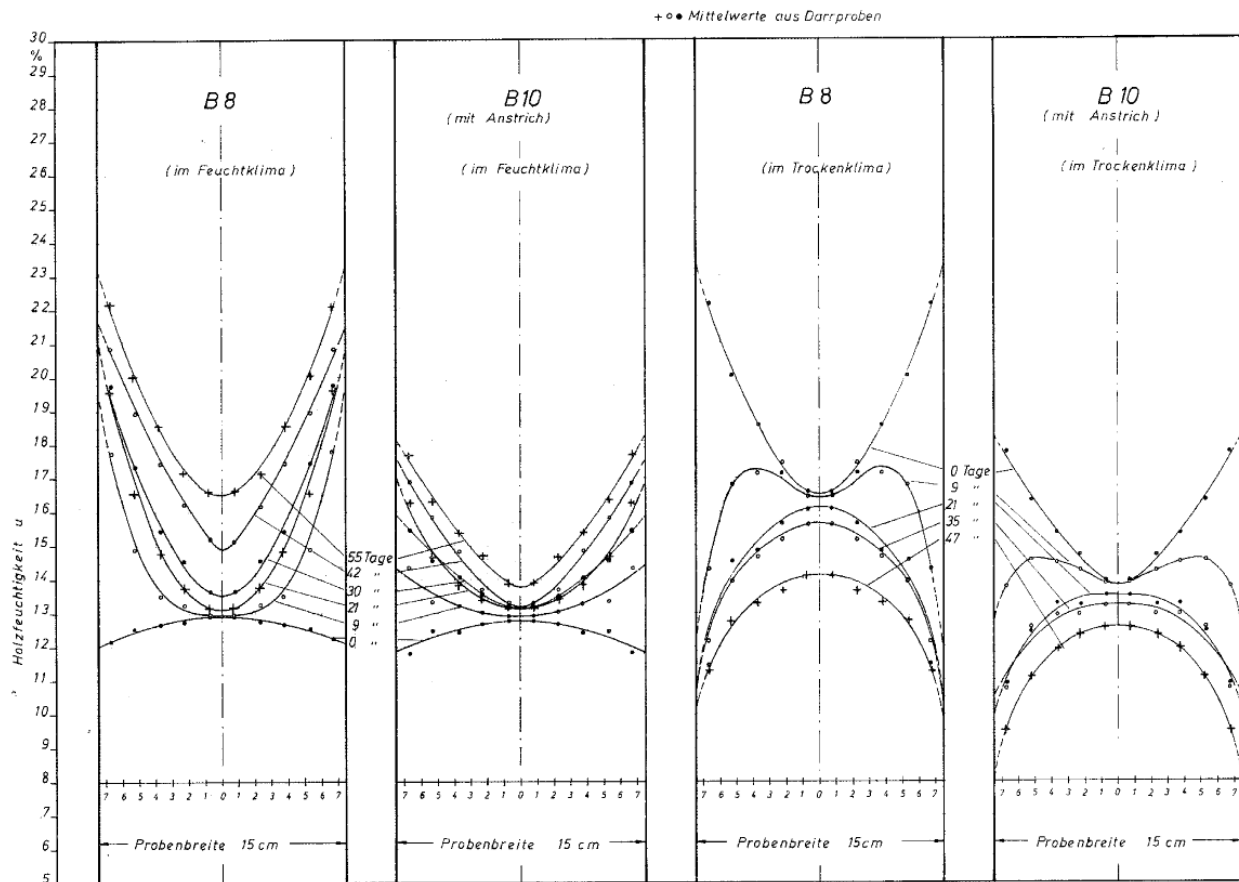
Abbildung 8: Beispielhafte Veränderung der Feuchtegradienten in BSH - Bauteilen. Aus (Möhler & Steck, 1980)

Abbildung 8 enthält eine Darstellung der Veränderung der Holzfeuchtegradienten in Querschnitten aus Brettschichtholz (BSH) bei sich ändernden Umgebungsbedingungen, die von (Möhler & Steck, 1980) unter Laborbedingungen untersucht wurden.

Die Randzonen des Querschnitts passen sich viel schneller an das Umgebungsklima an, als die inneren Bereiche, die mehr Zeit zum Erreichen der Ausgleichsfeuchte benötigen. Somit ist die Feuchteverteilung im Querschnitt nicht nur von der relativen Luftfeuchte, sondern auch von der Zeit abhängig, was insbesondere bei wechselnden klimatischen Bedingungen von Bedeutung ist. So schwinden die Randbereiche des Holzquerschnittes bei einer Trocknung, während es im Querschnittsinnerem noch zu keiner großen Volumenänderung kommt. Das Schwinden des Holzes am Querschnittsumfang wird dabei durch das Querschnittsinnere verhindert und es entstehen innere Spannungen im Holz. In den außenliegenden Bereichen unter Schwindbeanspruchung entsteht Querkzug, im innenliegenden Bereich werden die Holzfasern durch Querdruck gestaucht. Die Spannungen werden zwar mit der Zeit durch Relaxation teilweise abgebaut, wenn aber die Querkzugspannungen die Querkzugfestigkeit überschreiten (beispielsweise bei schnellem Spannungszuwachs), dann wird die Spannung in Form von Rissen abgebaut. Dadurch stellt eine schnelle Trocknung der äußeren Querschnittsbereiche die Klimabeanspruchung dar, die am häufigsten zur Rissbildung führt.

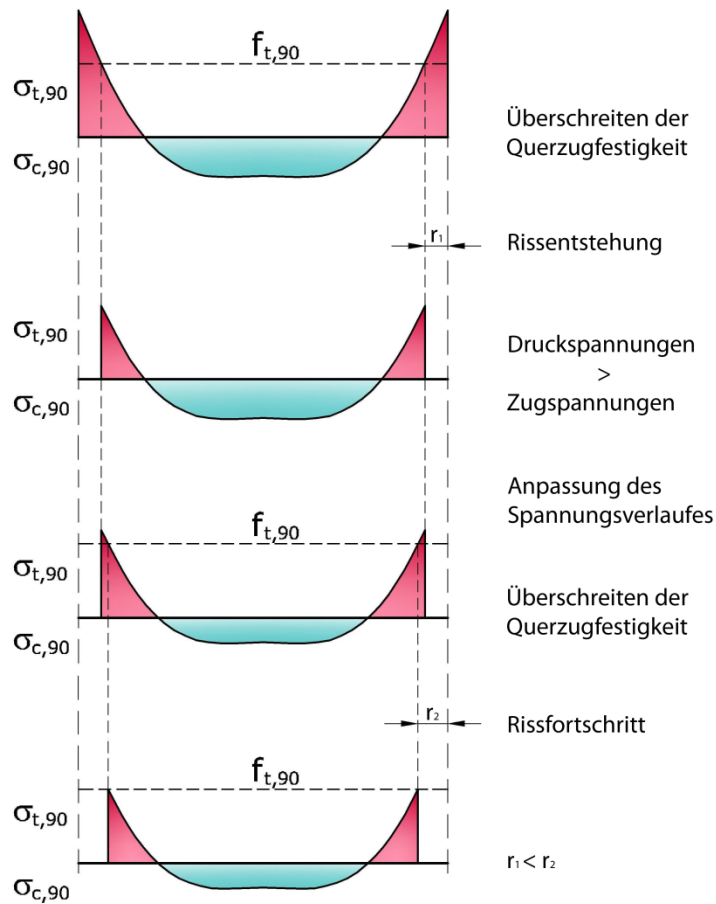
Abbildung 9: Ingenieurmäßiger Ansatz zur Rissentstehung bei freier Verformung des Querschnitts. Nach (Aondio, 2008)

Werden die Querkzugspannungen in den Randbereichen des Bauteils durch Risse abgebaut, so führt dies bei frei verformbaren Querschnitten zur Umlagerung von Eigenspannungen, was bedeutet, dass das Gleichgewicht zwischen Druck- und Zugspannungen nicht mehr erfüllt ist. Durch den Rissbeginn wird die Querkzugspannung reduziert und es herrscht ein Überschuss an Druckspannungen. Der Spannungsverlauf nach Erstrissbildung muss nach oben korrigiert werden um das Gleichgewicht wieder herzustellen. Dadurch überschreiten weitere Bereiche die Querkzugfestigkeit und der Riss wächst weiter in das Querschnittsinnere vor (vgl. Abbildung 9). Dieser Effekt kann auch als Reißverschluss effekt bezeichnet werden und endet erst, sobald bei neuerlicher Verschiebung kein Wert die lokal vorliegende Querkzugfestigkeit überschreitet (Aondio, 2008).

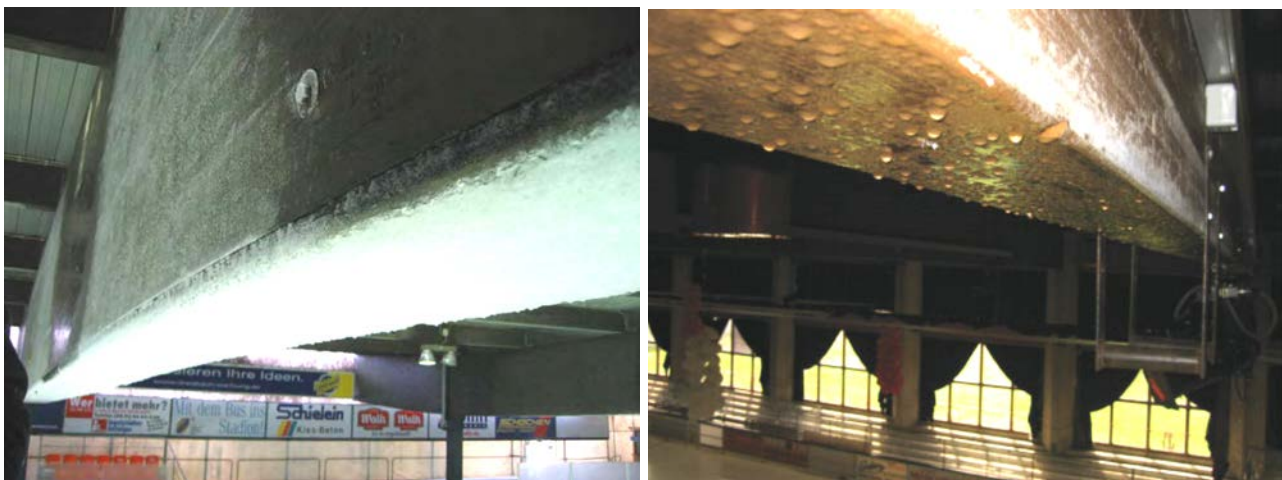
Abbildung 12 links: Eisbildung am Untergurt oberhalb der Eisfläche. Aus (Winter, 2007). Rechts: Tropfenbildung auf Unterseite eines Binders. Aus (Güldenpfennig, Vogelsberg & Stamminger, 2010).

Dadurch ergeben sich in geschlossenen, klimatisierten Eissporthallen zwei Bereiche mit unterschiedlicher klimatischer Beanspruchung des Tragwerks. Ein relativ warmer Bereich bei den Zuschauerrängen und ein kalter Bereich über der Eisfläche. In diesem ist es nicht ausgeschlossen, dass sich an den kalten Trägerunterseiten Tauwasser niederschlagen kann (vgl. Abbildung 12 rechts).

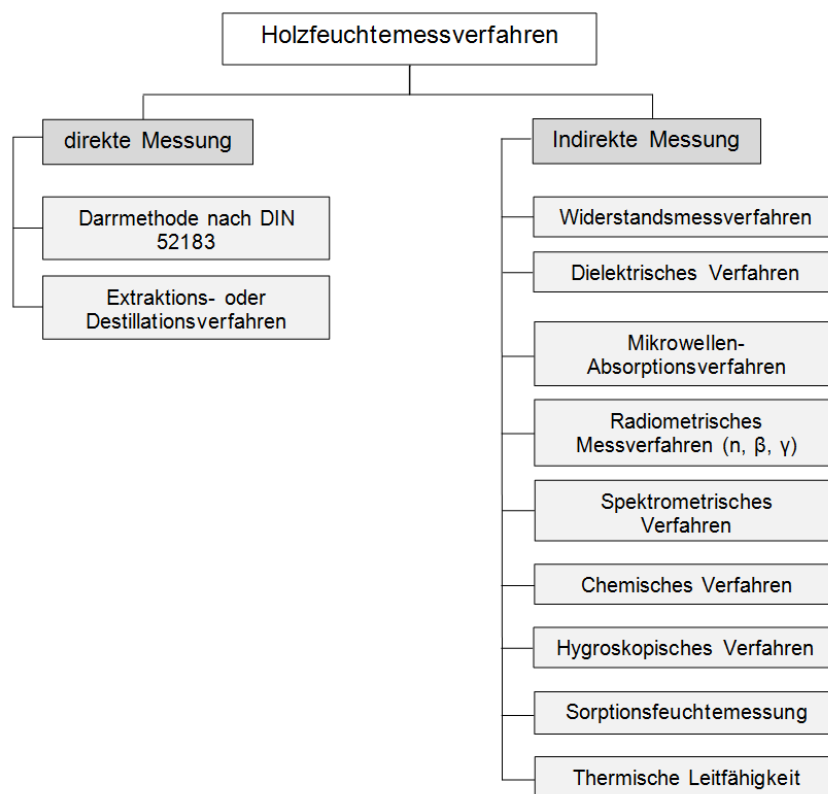
Abbildung 14: Übersicht über die Holzfeuchtemessverfahren. Aus (Herrmann, 2009).

Grundsätzlich wird bei der Holzfeuchtebestimmung zwischen den direkten und den indirekten Verfahren unterschieden. Bei den direkten Messverfahren wird der Wasseranteil durch Darren oder Feuchteextraktion unmittelbar ermittelt. Bei den indirekten Messverfahren wird der Feuchtegehalt über korrelierende physikalische Eigenschaften des Holzes ermittelt, bei denen der Zusammenhang zwischen der Materialfeuchte und der gemessenen physikalischen Größe bekannt ist. Wegen der eindeutigen und genaueren Bestimmung der Holzfeuchte bei den direkten Verfahren sind diese gegenüber den indirekten vorzuziehen (Niemz, 2005).

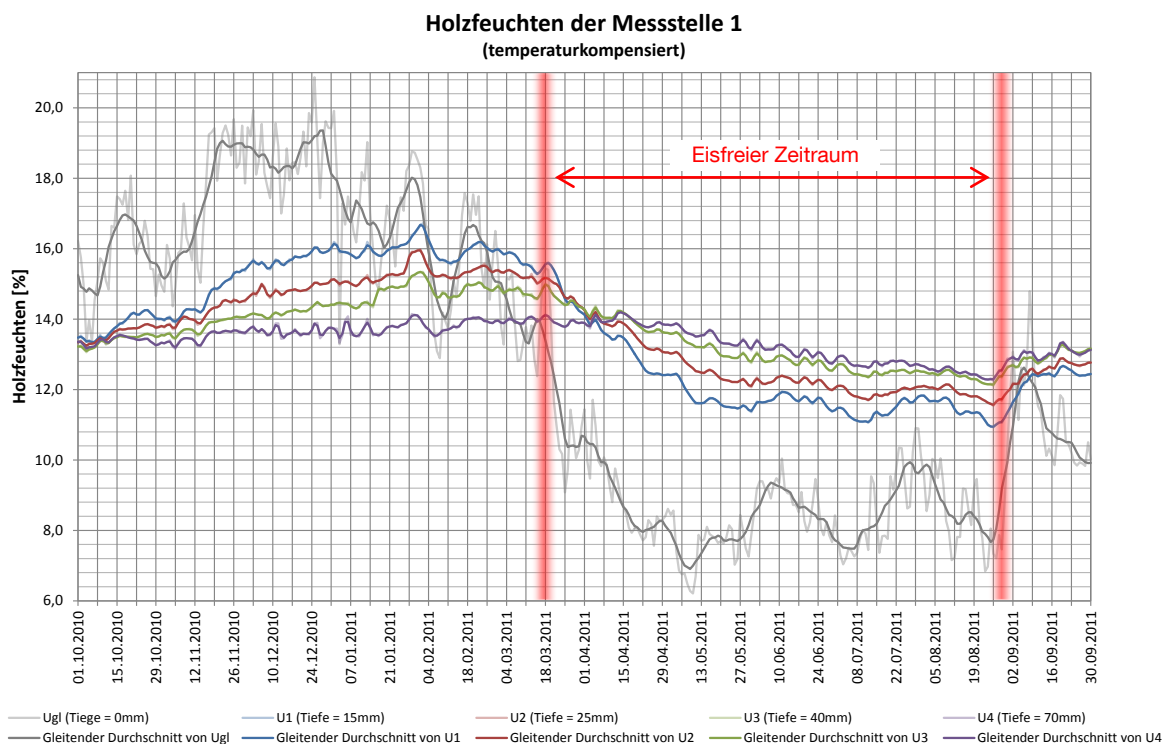
Abbildung 21: Verlauf der Holzfeuchte über den betrachteten Messzeitraum am Beispiel der Eissporthalle in Buchloe (die Messwerte und der gleitende Durchschnitt liegen teilweise übereinander).

Die Messwerte der Holzfeuchte in den vier Messtiefen sind in einem Diagramm je Messstelle über den betrachteten Zeitraum dargestellt. Aus diesem Verlauf können die Schwankungen der Holzfeuchte über den Messzeitraum abgelesen werden (vgl. Abbildung 21). Als Anhaltspunkt für die Holzfeuchteänderungen aufgrund des schwankenden Umgebungsklimas wurde in diese Diagramme zudem die Ausgleichsfeuchte eingefügt.

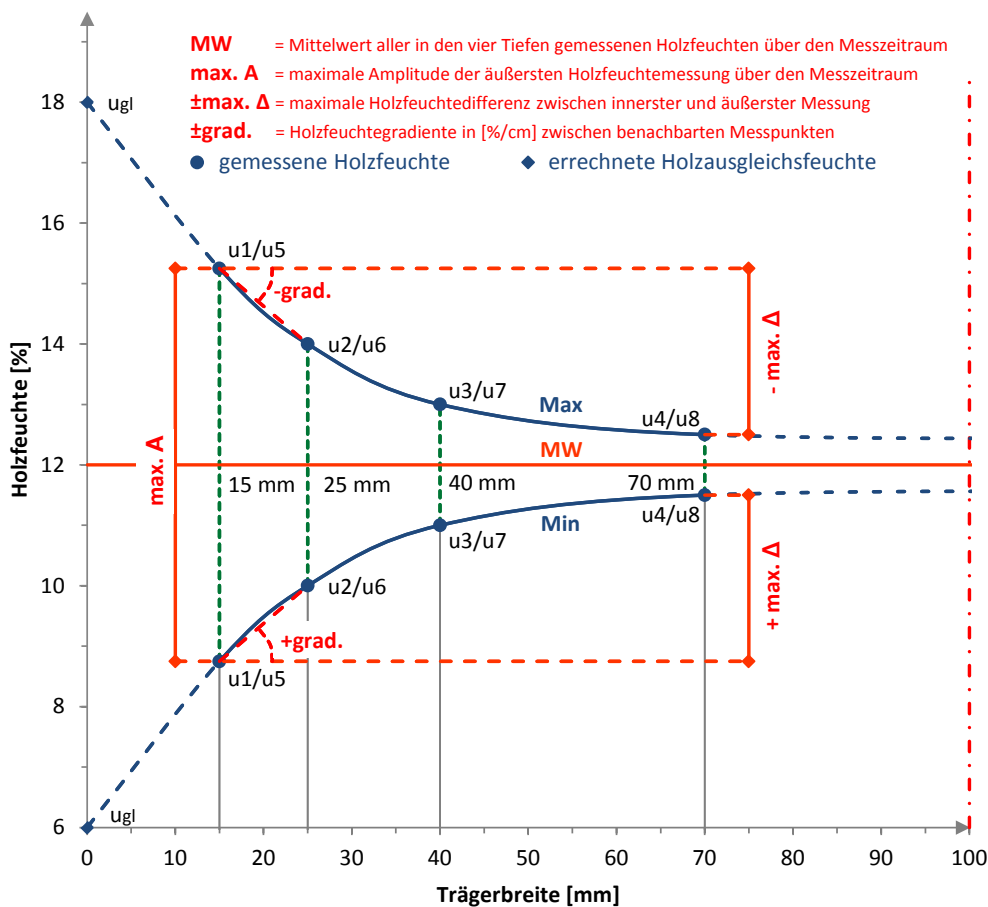
Abbildung 26: Schematische Darstellung des maximalen und minimalen umhüllenden Feuchteverlaufs im Holzquerschnitt mit Bezeichnung der ausgewerteten Größen.

Ein Vergleich der Ergebnisse zeigt viele Gemeinsamkeiten der einzelnen Objekte innerhalb einer Nutzungsart. Zwischen den Nutzungsarten sind oft markante Unterschiede feststellbar. Im Folgenden wird eine tabellarische Zusammenfassung der Ergebnisse aller Objekte, je Nutzungsart, aufgeführt. Diese Darstellungsweise wurde gewählt, da eine graphische Auswertung zwar unmittelbar verständlich ist, jedoch keinen schnellen und prägnanten Überblick über die Ergebnisse aller Objekte zulässt. Für die grafischen Auswertungen von Holzfeuchte, relativer Luftfeuchte, Temperatur und Holzfeuchtegradienten jedes Objektes wird auf den Anhang verwiesen. Die tabellarische Zusammenfassung enthält neben den für den Messzeitraum ermittelten Mittelwerten von Luftfeuchte, Temperatur (jeweils beruhend auf Tagesmittelwerten) und Holzfeuchte, für alle drei Parameter auch die maximale Amplitude, d.h. die Differenz zwischen größtem und niedrigstem über den Messzeitraum ermittelten Messwert. Für die Holzfeuchte ist zudem die maximale Gradienten der Holzfeuchte $\text{grad}(u) = du/dx$ zwischen zwei benachbarten Messstellen sowie die maximale Holzfeuchtedifferenz zwischen innerster und äußerster Messstelle angegeben. Eine graphische Erläuterung der in den Tabellen aufgeführten Daten enthält Abbildung 26.

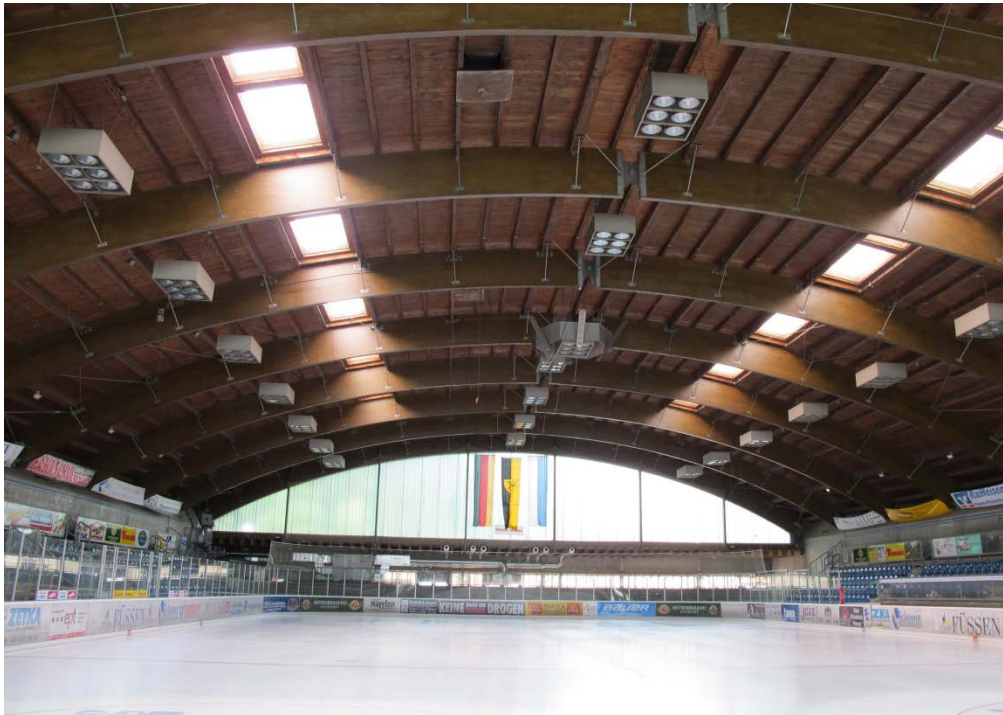
Abbildung B4-1: Ansicht Tragwerk

- Tragsystem:** Dreigelenkbogen auf Widerlagern in Massivbauweise,
 Spannweite $\ell = 43,0$ m, Trägerachsabstand $e = 6,767$ m
- Trägerabmessungen $b/h = 16/132$ cm²
- Lammellenstärke $t = 32$ mm
- Filmbildender Anstrich

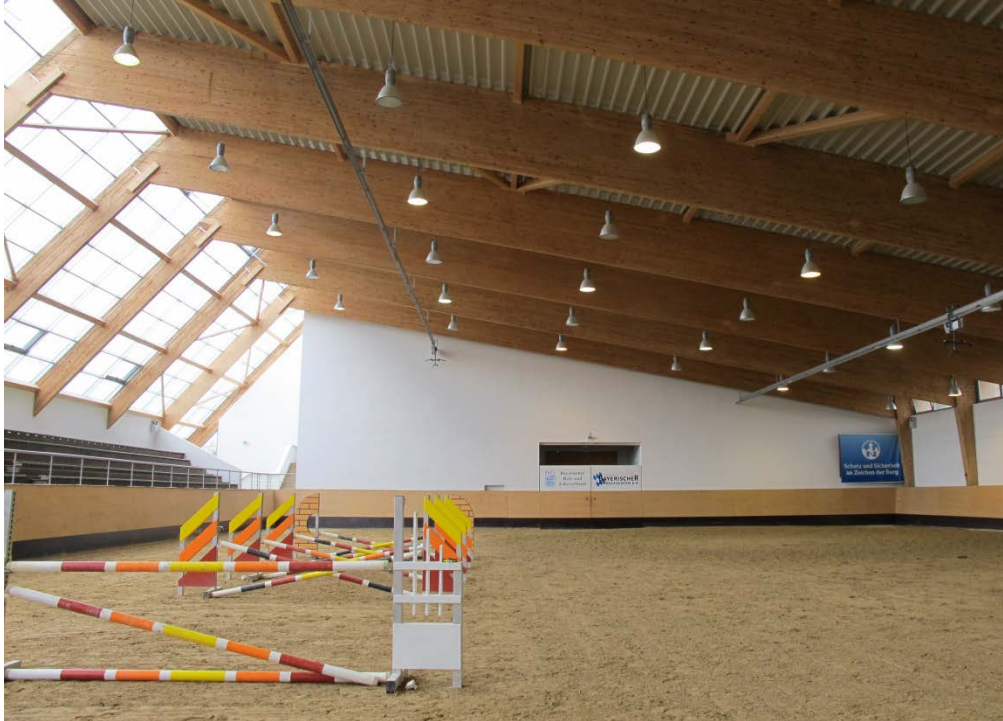
Abbildung C1-1: Ansicht Tragwerk

Tragsystem: Dreigelenkrahmen auf Widerlagern in Massivbauweise
 10 Achsen mit einem Trägerachsabstand $e = 5,67$ m
 Spannweite $\ell = 36,5$ m, b/h 16/187 cm²
 Lammellenstärke $t = 32$ mm
 Bauteile unbehandelt
 (vorbehaltlich eines nicht mehr erkennbaren, farblosen, offenporigen Anstrichs)

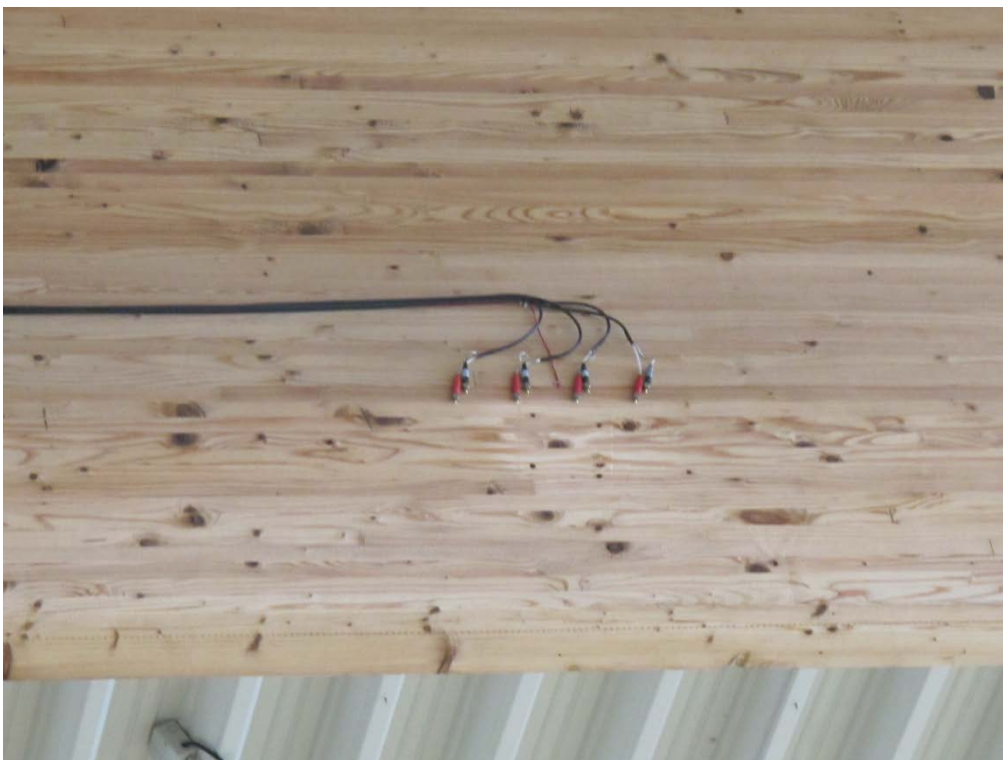
Abbildung C1-4: Ansicht Messstelle 2

Messstelle 2: Zentraler Bereich über Reitfläche
 (Regelbereich, Einfluss des feuchten Hallenbodens)
