**Materialfeuchte-Monitoring an
hochgedämmten Holzbauteilen
des „Effizienzhaus Plus mit
Elektromobilität“ in der
Fasanenstraße 87 in 10623 Berlin**

Abschlussbericht

Materialfeuchte-Monitoring an hochgedämmten Holzbauteilen des „Effizienzhaus Plus mit Elektromobilität“ in der Fasanenstraße 87 in 10623 Berlin

im Rahmen der Forschungsinitiative „Zukunft Bau“

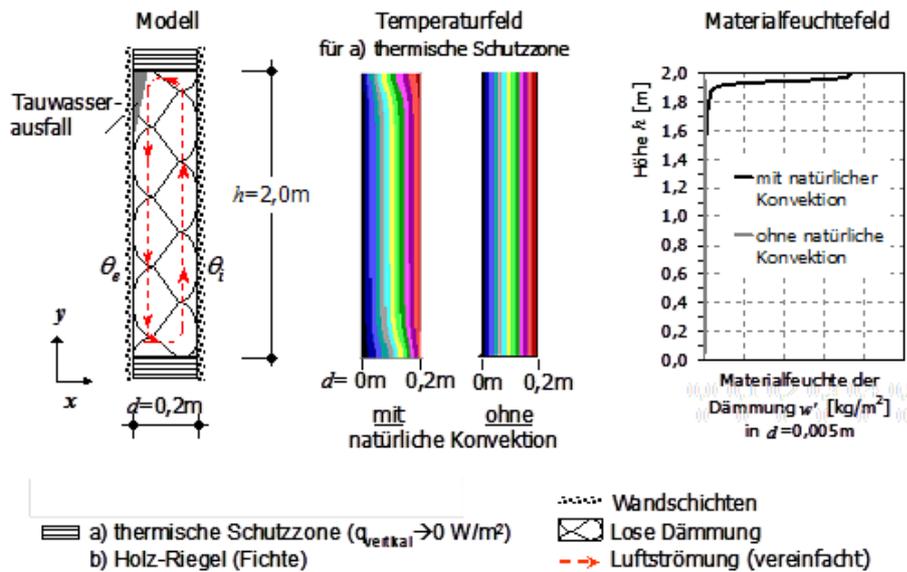
BILD 4-1 AUSWIRKUNGEN VON NATÜRLICHER KONVEKTION AUF DAS TEMPERATUR- UND MATERIALFEUCHTEFELD IN OFFENPORIGEN AUßENWANDDÄMMUNGEN [4], [6]

Die natürliche Konvektion überlagert sich dem Wärme- und Feuchtetransport des Bauteils und kann je nach Bauweise und Klimabedingungen zu einem Tauwasserschadensrisiko und zu Schimmelpilzwachstum innerhalb von Gefachen führen – strömungsbedingt keilförmig in der oberen kalten Ecke. Davon sind auch nach geltenden Bauvorschriften, z.B. nach DIN 4108-3, ausgeführte hochgedämmte Holzaußenwandgefache nicht ausgeschlossen.

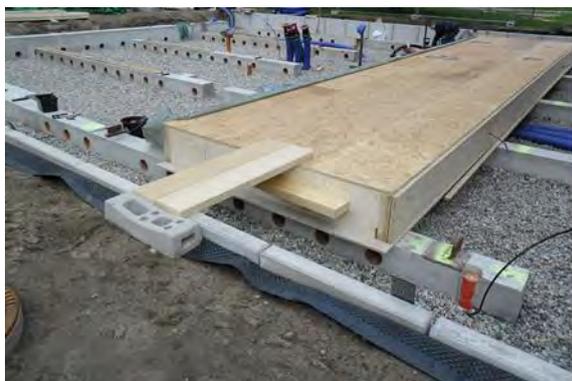
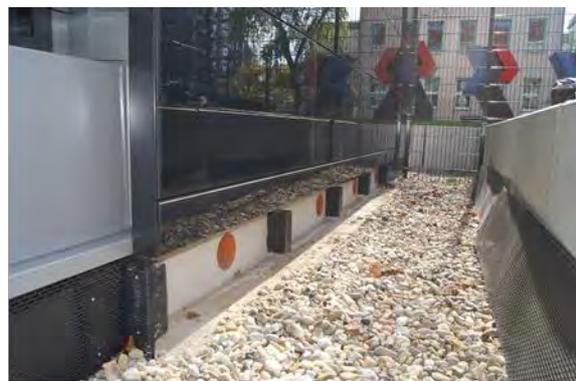
Die Holztafel-Bodenplatte des Plusenergiehauses ist auf Streifenfundamenten gelagert und liegt damit über einem Kriechkeller mit einem Luftraum von 22cm Höhe. Die Feuchtelasten in Kriechkellern resultieren aus Faktoren wie Außenklima, der Verdunstungsfeuchte aus dem Erdreich, der Höhe des Luftraumes, der Wasserdampfdiffusion durch die Bodenplatte sowie den Abdeckungs- und Lüftungsverhältnissen. Die relative Luftfeuchte im Kriechkeller ist soweit zu begrenzen, dass insbesondere im Sommer kritische Tauwasserschäden durch Befall mit holzerstörenden Pilzen oder Schimmelpilzbefall nicht auftreten. Die Materialfeuchten der Holzwerkstoffe in der Bodenplatte sollen 20 M.-% nicht überschreiten. Untersuchungen zu klimatischen Verhältnissen in Kriechkellern mit Holzbodenplatte für Deutschland [10] empfehlen einen Belüftungsquerschnitt von 10 – 20 cm²/ m² in den Streifenfundamenten, bezogen auf die Grundfläche. Am „Effizienzhaus Plus mit Elektromobilität“ wurden nach Aussagen des Bauherren diese Empfehlungen umgesetzt, siehe BILD 4-2.

BILD 4-2 KRIECHKELLER IN DER BAUPHASE UND NACH GEBÄUDEFERTIGSTELLUNG – LÜFTUNGSÖFFNUNGEN IN DEN STREIFENFUNDAMENTEN

Der Kriechkeller wurde nahe dem mit Sensoren ausgerüsteten Bodengefach (BILD 9-2) untersucht und ist gut hinterlüftet. Der Feuchtegehalt der Luft liegt im Bereich des Feuchtegehaltes in der Hinterlüftungsebene der NNO-Außenwand. Materialfeuchtemessungen an Fichteproben, die innenseitig auf der äußeren Gefachbeplankung (zementgebundene Faserplatte) befestigt sind, weisen niedrige Werte zwischen 9M-% bis 12M-% auf, siehe BILD 9-46. An den außenseitigen Kerto-Stegen der TJI-Träger wurden kompatible Materialfeuchten zwischen 7,9M-% und 12,9M-% gemessen, siehe BILD 9-47 und BILD 9-48. Die absolute Feuchtigkeit der Luft in der Zellulosedämmung des Bodengefaches lag 2012 unter den Werten für das Flachdach, siehe BILD 7-51. Im Messbereich der Bodenplatte wurden keine kritischen hygrothermischen Bedingungen festgestellt. Anhand der vorliegenden Messergebnisse kann der in [10] für Deutschland empfohlene und am Effizienzhaus umgesetzte Belüftungsquerschnitt von 10-20cm²/m² Grundfläche in den Streifenfundamenten der Kriechkeller als geeignet bestätigt werden.

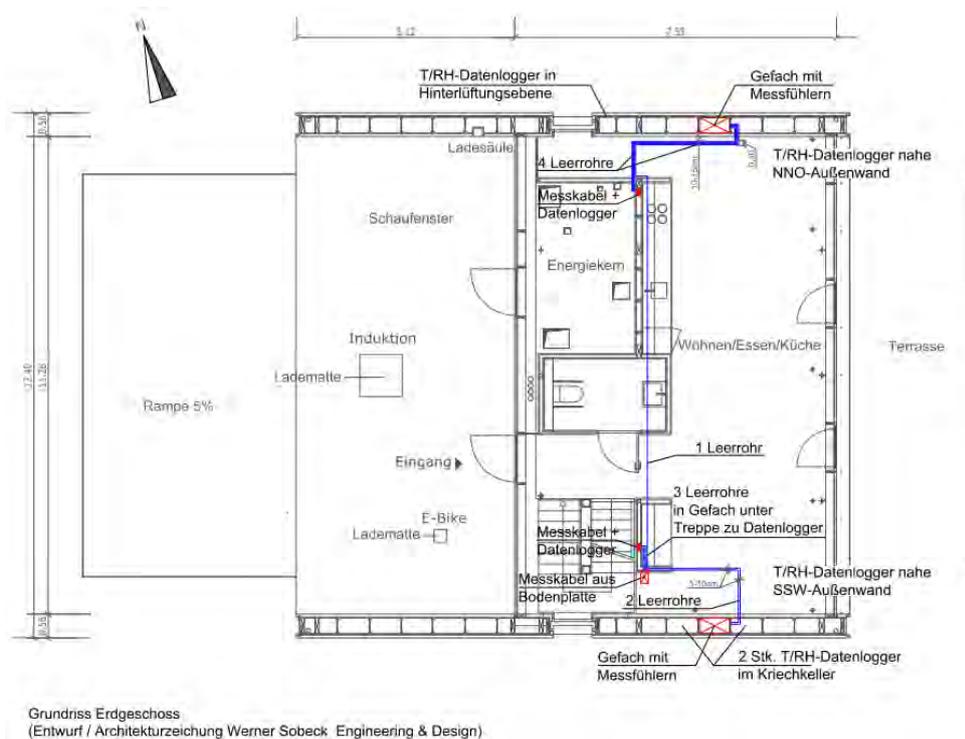
BILD 5-1 ÜBERSICHTSZEICHNUNG ZUR ANORDNUNG VON MESSFÜHLERN IN BAUTEILEN DES ERDGESCHOSSES, DER LAGE DER MESSKABEL IM FUßBODEN ERDGESCHOSS UND DER LAGE DER DATENLOGGER

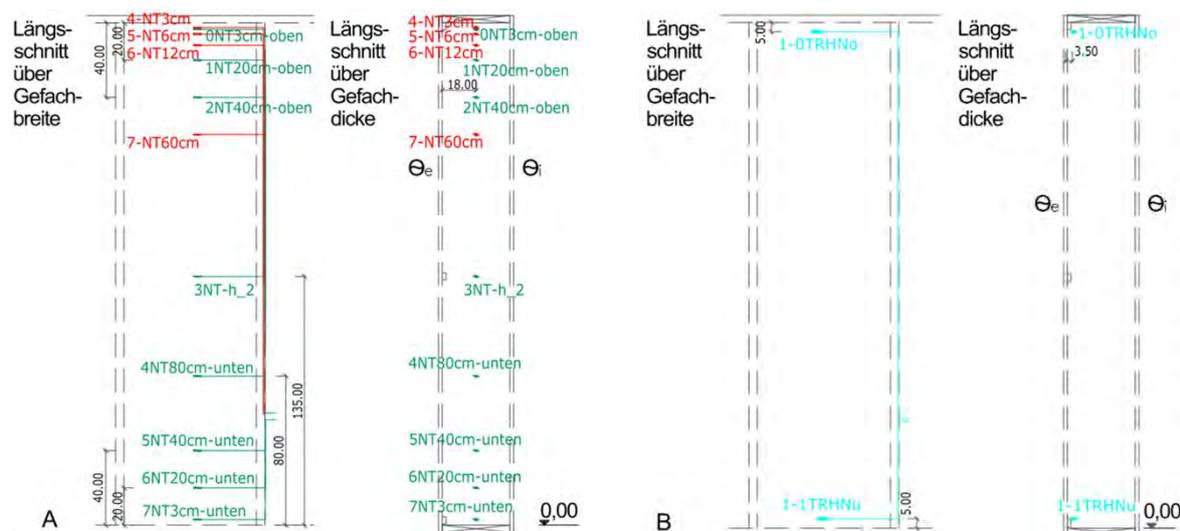
BILD 6-2 ÜBERSICHTSZEICHNUNGEN A) ZUR ANORDNUNG VON TEMPERATURFÜHLERN IN DER GEFACHDÄMMUNG UND B) ZUR ANORDNUNG VON FÜHLERN ZUR MESSUNG DER RELATIVEN LUFTFEUCHTE UND DER TEMPERATUR IN DER GEFACHDÄMMUNG

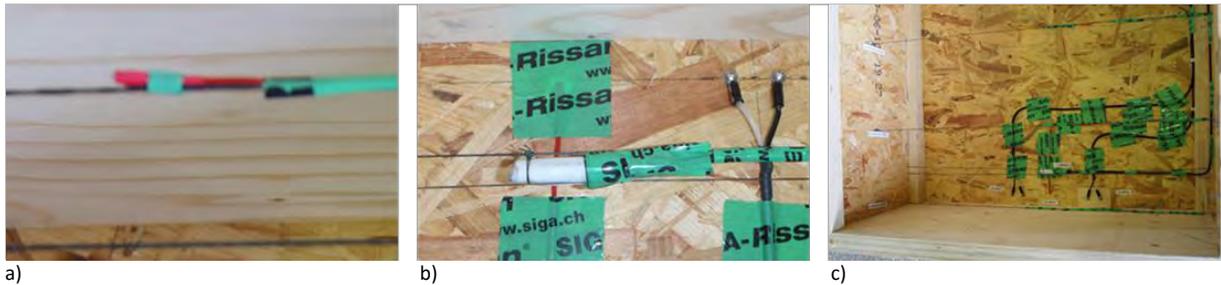
BILD 6-3 A) TEMPERATURFÜHLER IM DÄMMSTOFF, B) DER KAPAZITIVEN LUFTFEUCHTEFÜHLER (SCHUTZVLIES GEGEN STAUB) IM DÄMMSTOFF, C) FÜHLER AM FUßPUNKT VON GEFACH NR. 5 DER NNO-AUßENWAND - A) UND B) IN LAGE GEHALTEN AN GESPANNTEM FADEN

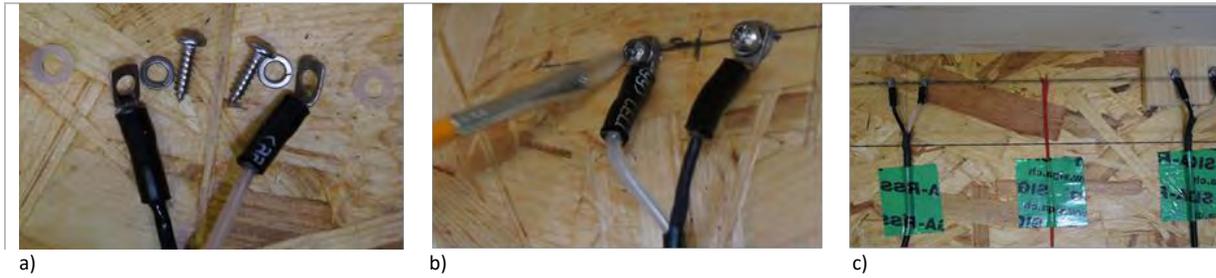
BILD 6-4 FOTOS ZUR BAUWEISE UND ANORDNUNG DER ELEKTRODEN ZUR MATERIALFEUCHTEMESSUNG IN OSB-PLATTEN UND IN FICHTENHOLZ (A, B) SOWIE ZUR LAGE DER ZUGEORDNETEN NTC-FÜHLER ZUR TEMPERATURMESSUNG (C)

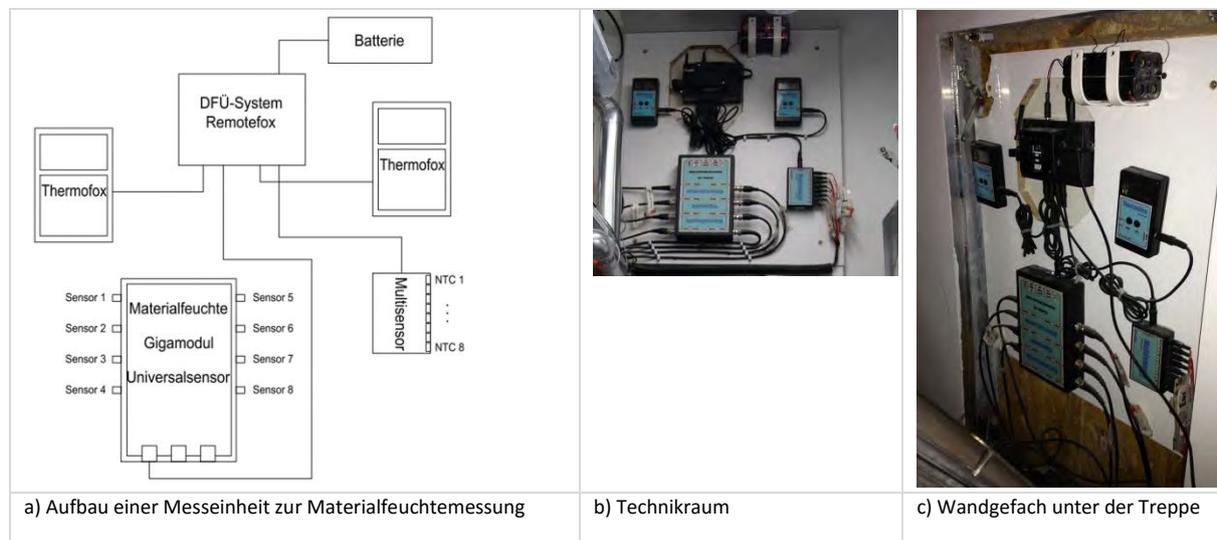
BILD 6-5 PRINZIPISSKIZZE UND FOTOS ZUM AUFBAU EINER MESSEINHEIT ZUR DATENERFASSUNG, DATENSPEICHERUNG UND DATENFERNÜBERTRAGUNG FÜR 8 MATERIALFEUCHTEMESSTELLEN UND 8 NTC-TEMPERATURFÜHLER

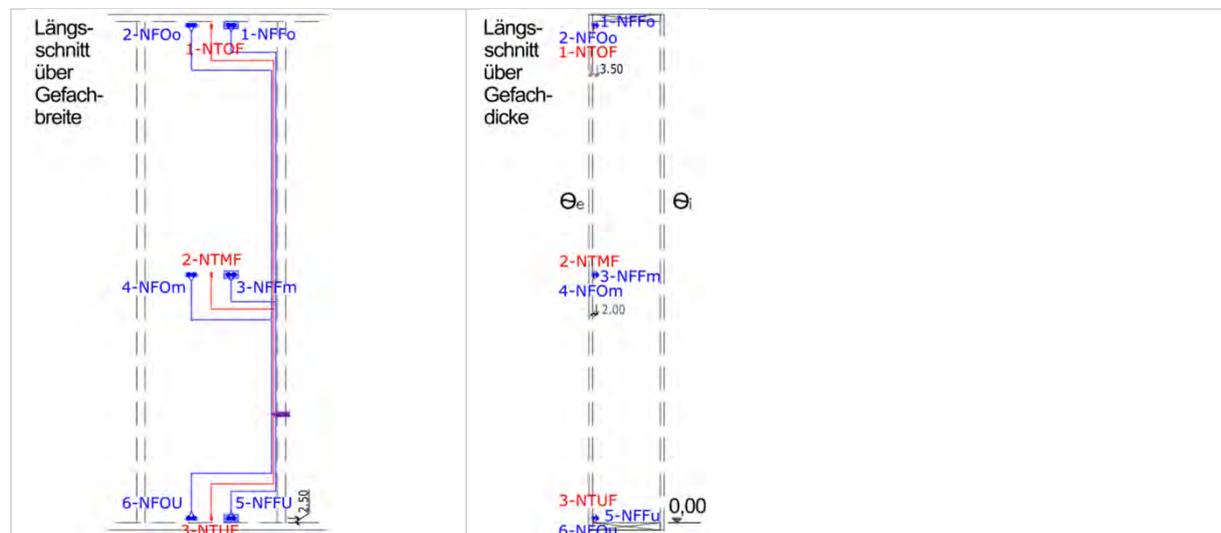
BILD 6-6 ÜBERSICHTSZEICHNUNGEN ZUR ANORDNUNG VON EINSCHLAGEELEKTRODEN IN DIE AUßENSEITIGE OSB-PLATTE UND IN FICHTENHOLZ-ADAPTER VON GEFACH NR. 5 DER NNO-AUßENWAND SOWIE ZUR ANORDNUNG DER ZUGEORDNETEN TEMPERATURFÜHLER ZWECKS TEMPERATUR-KOMPENSATION DER WIDERSTANDSMESSUNG

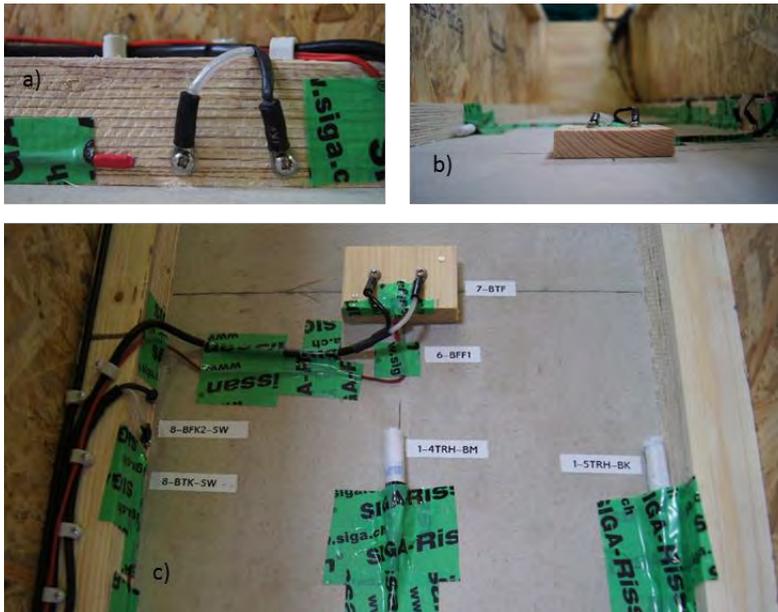
BILD 6-7 FOTOS ZUR BAUWEISE UND ANORDNUNG DER MESSFÜHLER IM BODENGEFACH: A) EINSCHLAGEELEKTRODEN IN KERTO-GURT UND ZUGEHÖRIGER TEMPERATURFÜHLER ZUR TEMPERATURKOMPENSATION DER MATERIALFEUCHTE, B) EINSCHLAGEELEKTRODEN IN FICHTENHOLZ, C) ÜBERBLICK ÜBER DIE LAGE DER MESSFÜHLER

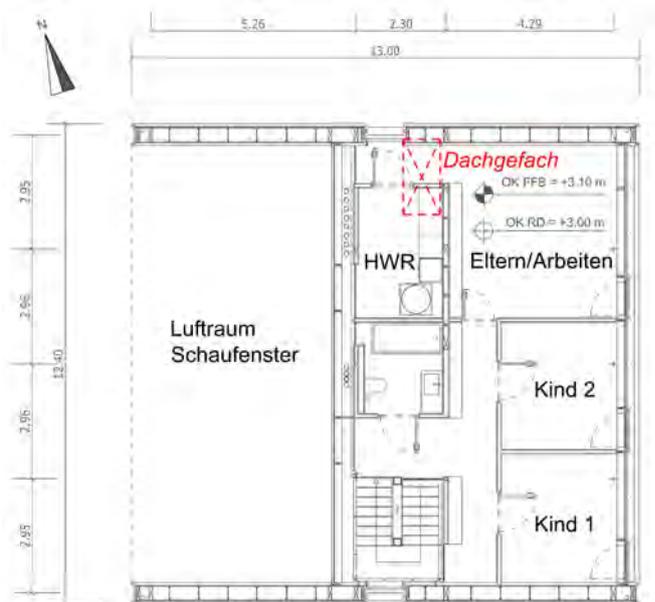
Grundriss Obergeschoss
(Entwurf / Architekturzeichnung Werner Sobeck Engineering & Design)

BILD 6-8 ÜBERSICHTSZEICHNUNG GRUNDRISS OBERGESCHOSS MIT KENNZEICHNUNG DER LAGE VON GEFACHEN MIT INSTALLIERTEN MESSFÜHLERN IN DER DACHPLATTE

durchgeführt. Ergänzend erfolgten Messungen zu den Lufttemperaturen und relativen Luftfeuchten im Hauswirtschaftsraum nahe der Dachplatte. BILD 9-8 und BILD 9-9 weisen die Lage der Messfühler in der Dachplatte aus, ebenso TABELLE 6.5-1, TABELLE 6.5-2, BILD 6-8 und BILD 6-9.

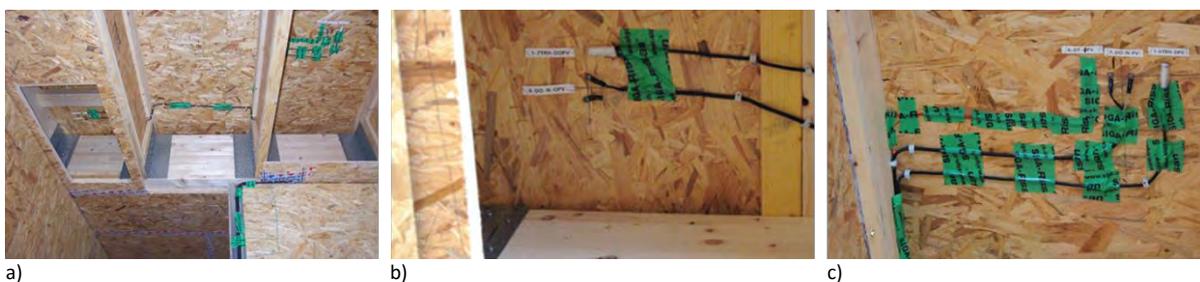
BILD 6-9 FOTOS ZUR BAUWEISE UND ANORDNUNG DER MESSFÜHLER IN DER DACHPLATTE a) ÜBERSICHT, b) EINSCHLAGELEKTRODEN UND ZUGEHÖRIGE TEMPERATURFÜHLER ZUR TEMPERATURKOMPENSATION DER MATERIALFEUCHTE IN DER AUßENSEITIGEN OSB-PLATTE IM TRAUFNAHEN BEREICH OHNE PV-MODULE B) DTO., ZUDEM MIT OBERFLÄCHENTEMPERATURFÜHLER ZUR TEMPERATURKOMPENSATION DER MATERIALFEUCHTE – ALLE MESSFÜHLER IM BEREICH VON PV-MODULEN

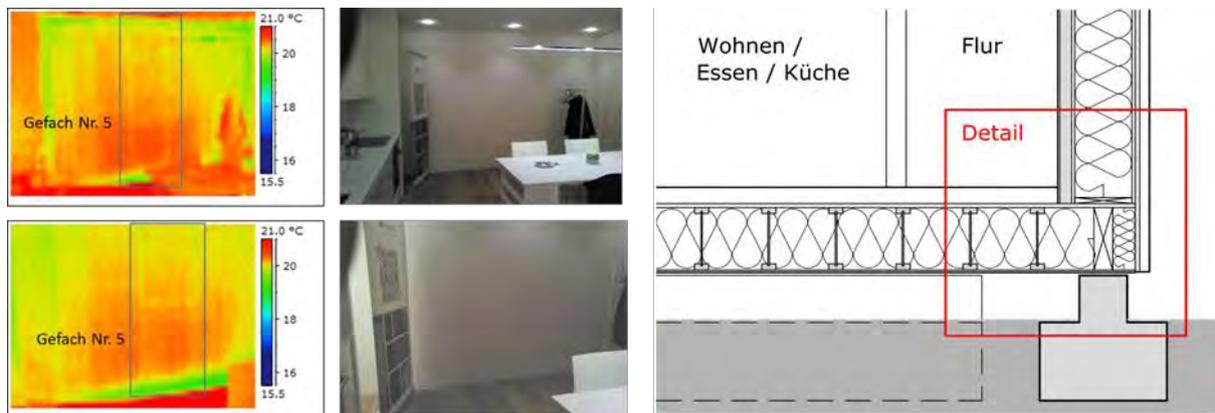
- an der Kante Außenwand / Bodenplatte (Sockelbereich) eine geometrische und konstruktive Wärmebrücke (geringfügig) ohne Unterschreitung der kritischen Oberflächentemperatur von 15,6°C gegeben ist,
- an der Kante SSW-Außenwand / Bodenplatte geringfügige Luftleckagen auftraten,

siehe BILD 7-1 und BILD 7-2.

BILD 7-1 IR-THERMOGRAMME UND ZUGEORDNETE FOTOS VON DER NNO-AUßENWAND IM ERDGESCHOSS BEI NATÜRLICHEM LUFTDRUCK IM GEBÄUDE MIT KENNZEICHNUNG VON GEFACH 5 MIT MESSFÜHLERN

Die IR-Innenthermografien belegen den hohen Wärmedämmstandard der opaken Bauteile. Für die Messungen zum Nachweis von natürlicher Konvektion in Außenwanddämmungen relevant ist die geringfügige Wärmebrücke an der Fuge Bodenplatte über dem Kriechkeller zu den Außenwänden, siehe BILD 7-2. Die architektonisch gewollten Anschlüsse von Metallrahmen der Fenster, Türen und Festverglasungen an die Außenbauteile in Holztafelbauweise sind relevante Wärmebrücken.

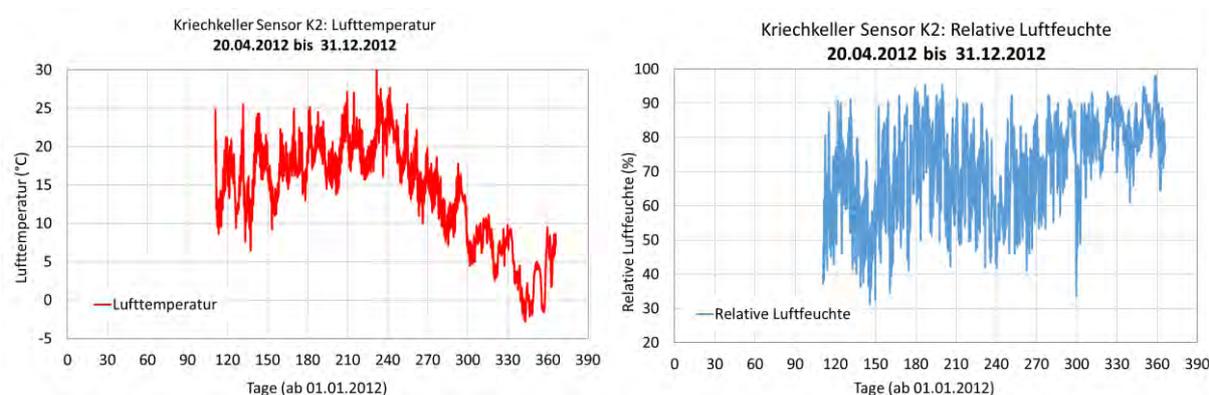
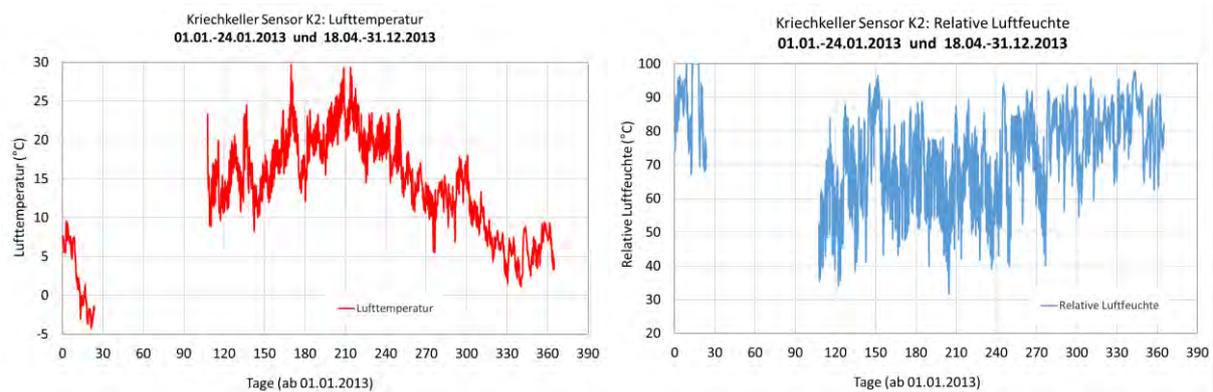
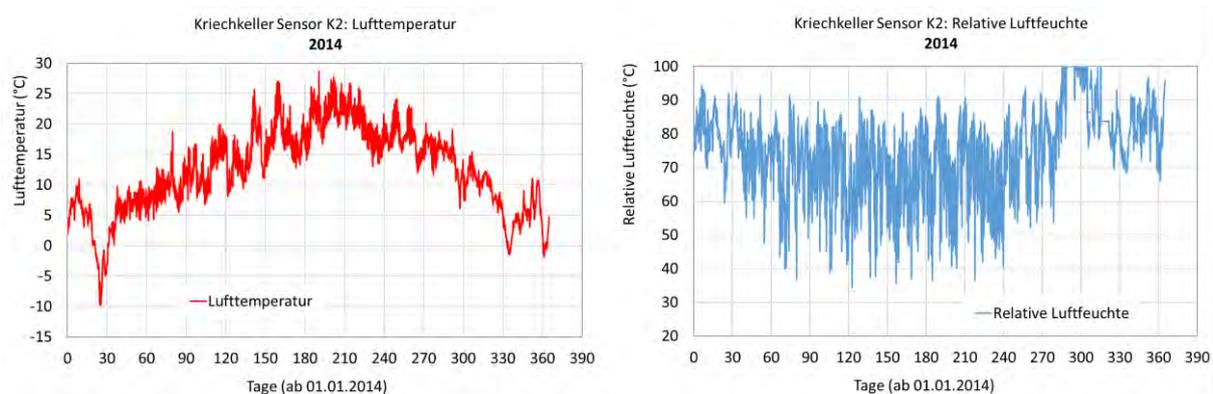
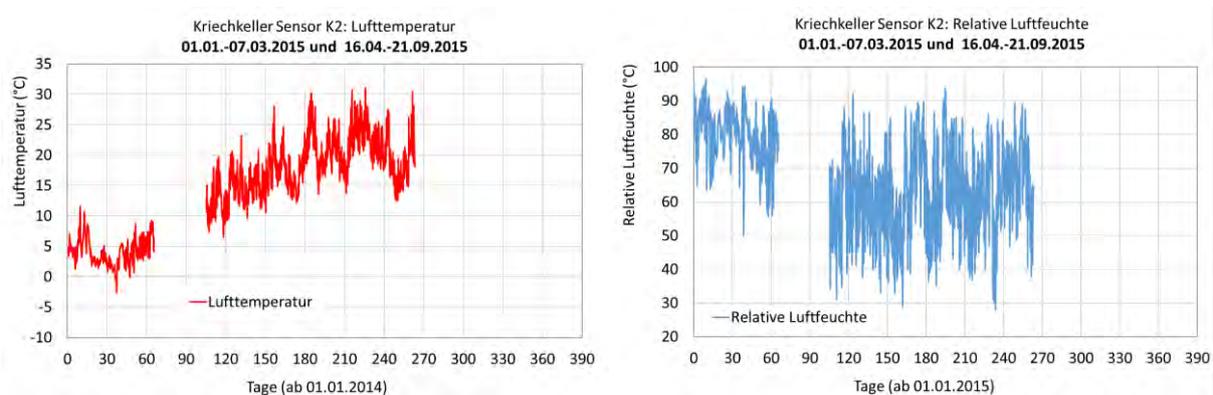
BILD 7-5 GEMESSENE TEMPERATUREN UND RELATIVE LUFTFEUCHTEN IM KRIECKKELLER VOM 20.04.2012 BIS 31.12.2012

BILD 7-6 GEMESSENE TEMPERATUREN UND RELATIVE LUFTFEUCHTEN IM KRIECHKELLER VON 2013

BILD 7-7 GEMESSENE TEMPERATUREN UND RELATIVE LUFTFEUCHTEN IM KRIECHKELLER VON 2014

BILD 7-8 GEMESSENE TEMPERATUREN UND RELATIVE LUFTFEUCHTEN IM KRIECHKELLER VON 2015

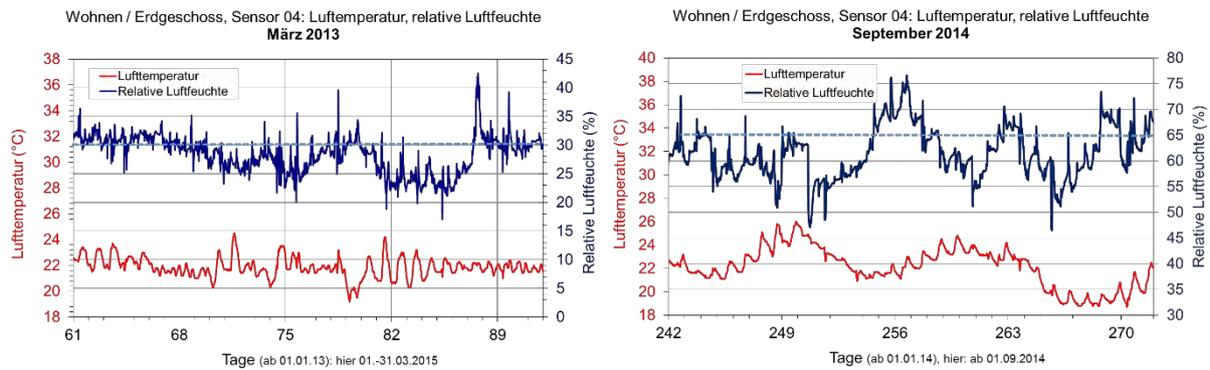
BILD 7-14 GEMESSENE INNENLUFTTEMPERATUREN UND RELATIVE LUFTFEUCHTEN IM WOHNRAUM FÜR MÄRZ 2015 UND FÜR SEPTEMBER 2014

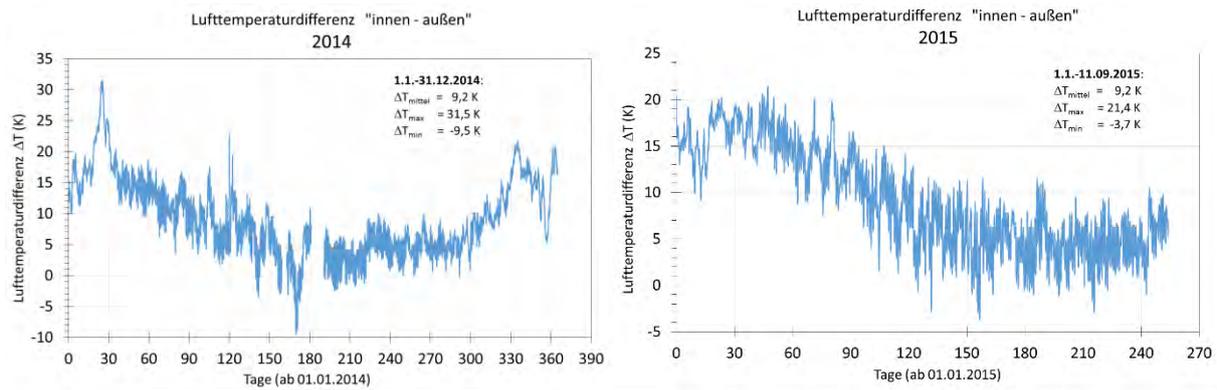
BILD 7-16 LUFTTEMPERATURDIFFERENZEN AUS DEN GEMESSENEN TEMPERATUREN VOM INNENRAUM (Tr4) UND DER HINTERLÜFTUNGSEBENE DER NNO-AUßENWAND FÜR 2014 UND 2015

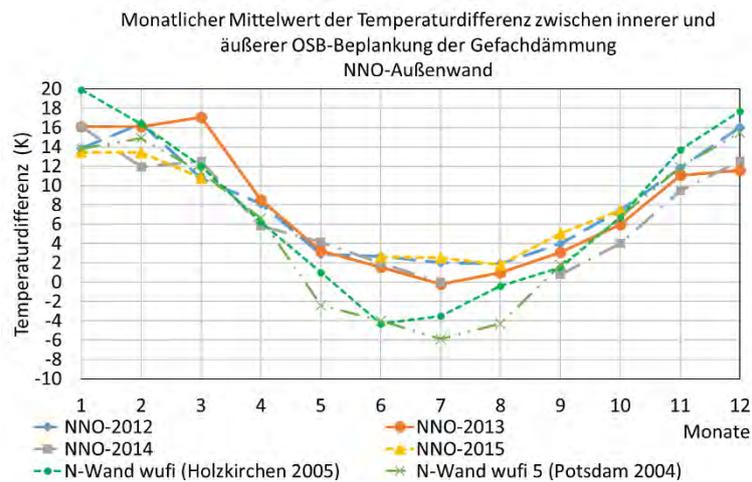
BILD 7-17 MONATLICHE MITTELWERTE DER TEMPERATURDIFFERENZEN ZWISCHEN INNEN- UND AUßENSEITIGER OSB-BEPLANKUNG DER GEFACHDÄMMUNG VON 2012 BIS 2015, FÜR DIE NNO-AUßENWAND

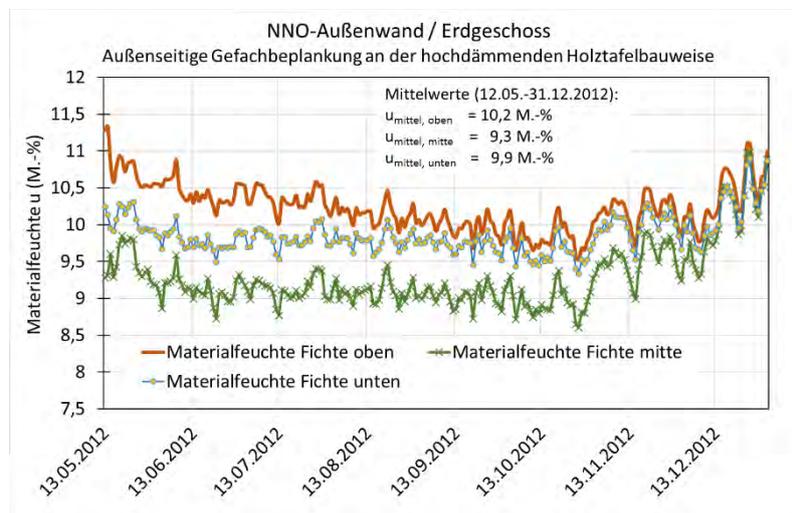
BILD 7-41 MESSWERTE ZUR MATERIALFEUCHTE IN DER AUßENSEITIGEN OSB-GEFACHBEPLANKUNG DER NNO-AUßENWAND (EG) VON 2012

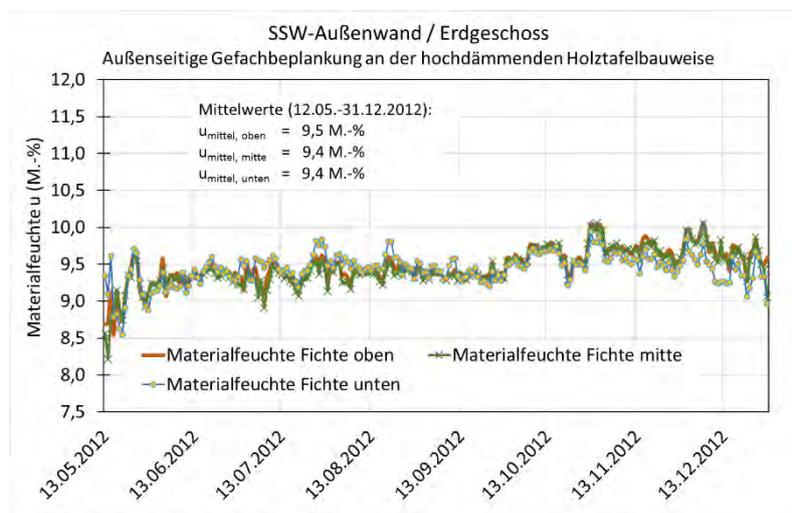
BILD 7-42 MESSWERTE ZUR MATERIALFEUCHTE IN DER AUßENSEITIGEN OSB-GEFACHBEPLANKUNG DER SSW-AUßENWAND (EG) VON 2012

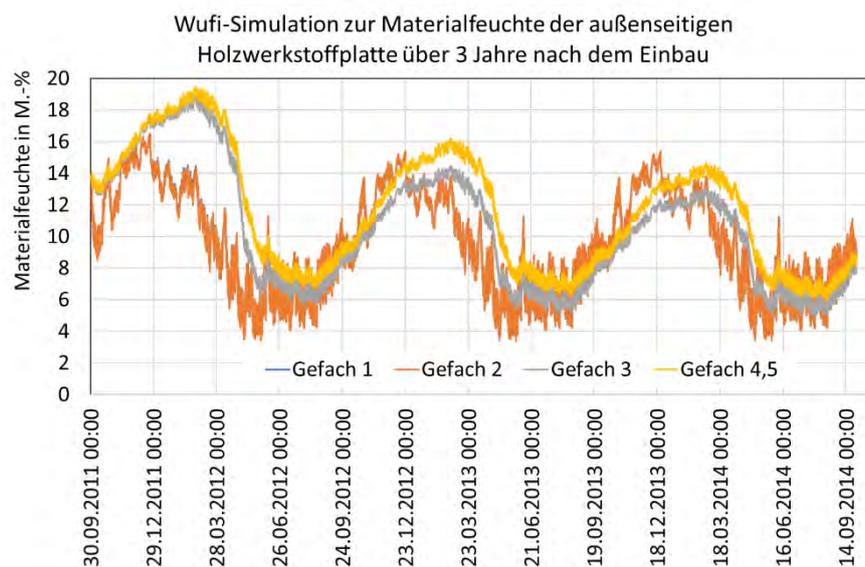
BILD 7-43 ERGEBNISSE VON SIMULATIONSRECHNUNGEN MIT WUFI PRO 5.0 ZUR MATERIALFEUCHTE DER AUßENSEITIGEN HOLZTAFELBEPLANKUNGEN MIT OSB4 (GEFACHE 3, 4 UND 5) UND EINER DIFFUSIONSOFFENEN HOLZWEICHFASERPLATTE (GEFACHE 1 UND 2) BEI UNTERSCHIEDLICHEN s_{di} - UND s_{de} -WERTEN DER AUßENWANDGEFACHE

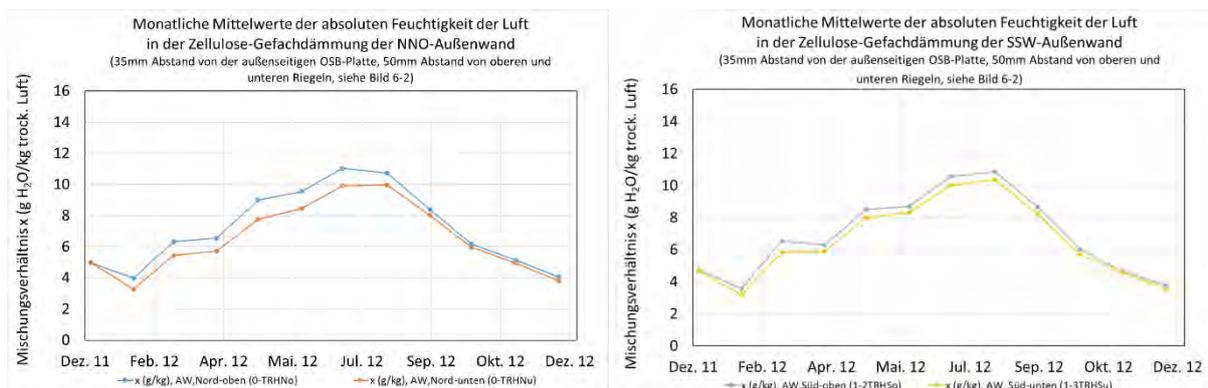
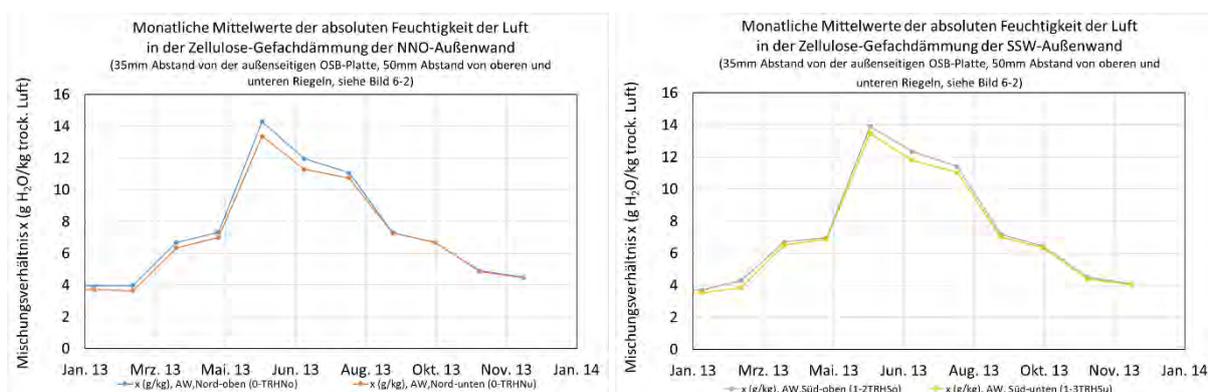
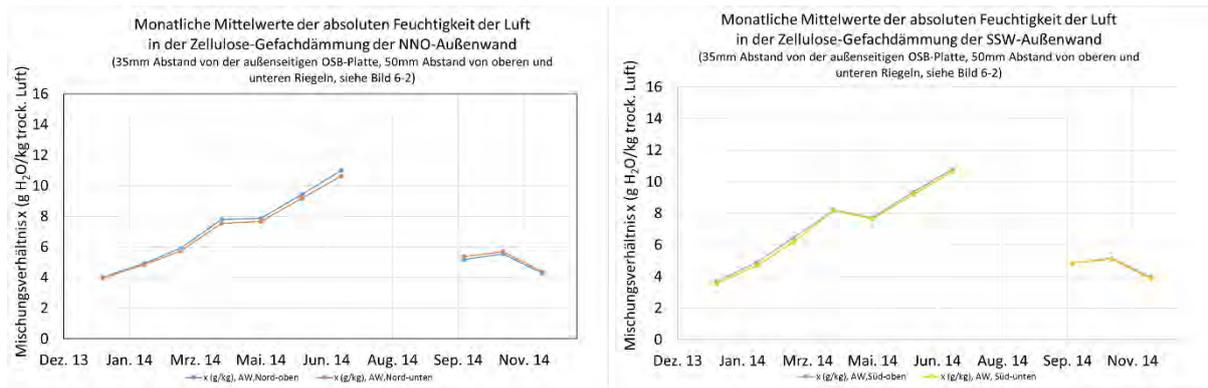
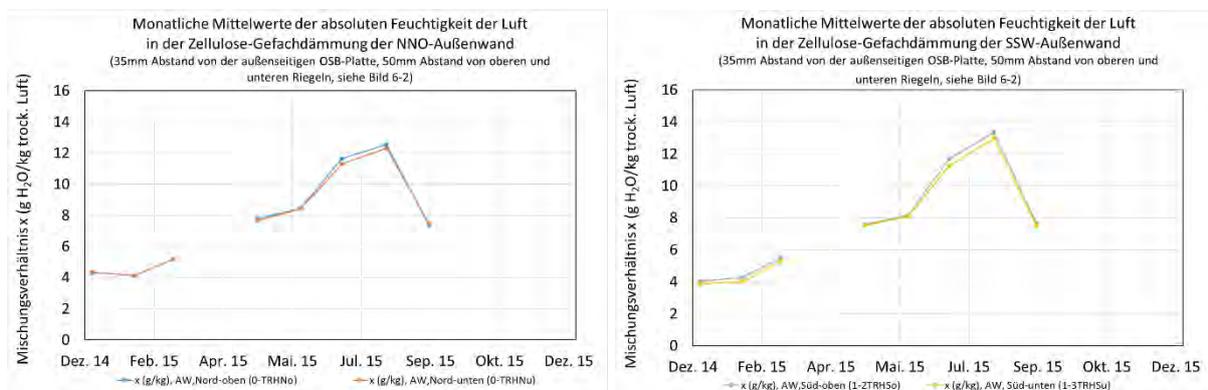
BILD 7-47 GEMESSENE MONATLICHE MITTELWERTE DER ABSOLUTEN FEUCHTIGKEIT DER LUFT IM DÄMMSTOFF IM ABSTAND VON 35MM VON DER AUßENSEITIGEN GEFACHBEPLANKUNG DER NNO-AUßENWAND UND DER SSW-AUßENWAND FÜR 2012

BILD 7-48 GEMESSENE MONATLICHE MITTELWERTE DER ABSOLUTEN FEUCHTIGKEIT DER LUFT IM DÄMMSTOFF IM ABSTAND VON 35MM VON DER AUßENSEITIGEN GEFACHBEPLANKUNG DER NNO-AUßENWAND UND DER SSW-AUßENWAND FÜR 2013

BILD 7-49 GEMESSENE MONATLICHE MITTELWERTE DER ABSOLUTEN FEUCHTIGKEIT DER LUFT IM DÄMMSTOFF IM ABSTAND VON 35MM VON DER AUßENSEITIGEN GEFACHBEPLANKUNG DER NNO-AUßENWAND UND DER SSW-AUßENWAND FÜR 2014

BILD 7-50 GEMESSENE MONATLICHE MITTELWERTE DER ABSOLUTEN FEUCHTIGKEIT DER LUFT IM DÄMMSTOFF IM ABSTAND VON 35MM VON DER AUßENSEITIGEN GEFACHBEPLANKUNG DER NNO-AUßENWAND UND DER SSW-AUßENWAND FÜR 2015

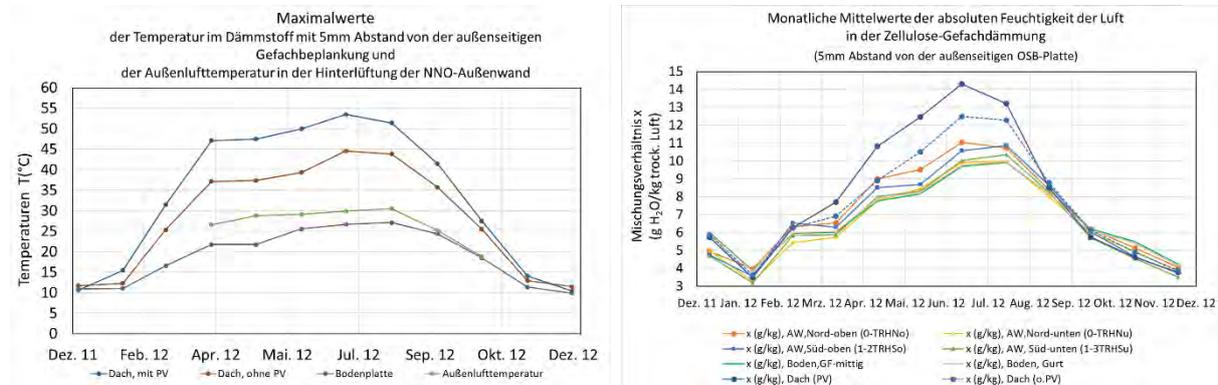
BILD 7-51 MONATLICHE MITTELWERTE GEMESSENER MAXIMALWERTE DER TEMPERATUR IM DÄMMSTOFF IM ABSTAND VON 5MM VON DER AUßENSEITIGEN GEFACHBEPLANKUNG DER AUßENBAUTEILE SOWIE DER MONATLICHEN MITTELWERTE DER ABSOLUTEN FEUCHTIGKEIT IN DER LUFT DER ZELLULOSE-GEFACHDÄMMUNG FÜR 2012

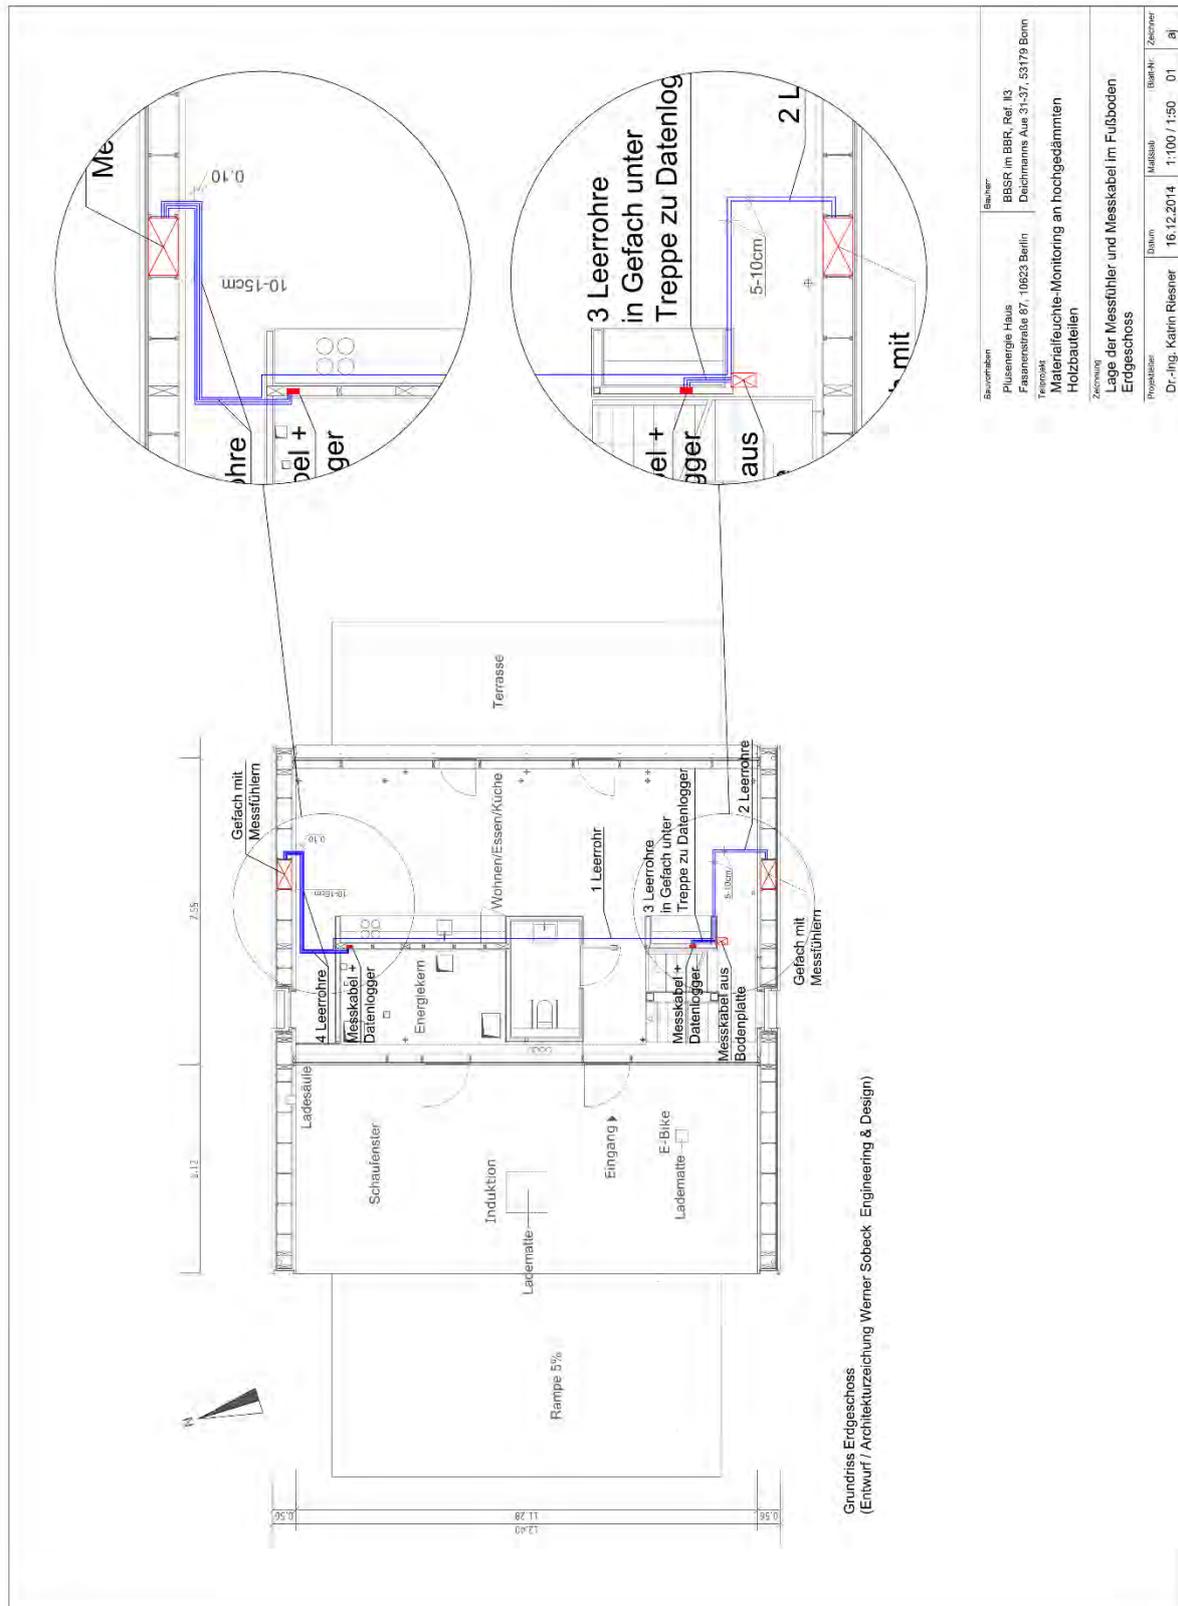
BILD 9-1 GRUNDRISS ERDGESCHOSS MIT DER LAGE DER GEFACHE IN DER NNO-AUßENWAND UND DER SSW-AUßENWAND MIT MESSFÜHLERN SOWIE MIT DER LAGE DER MESSKABEL IM FUßBODEN

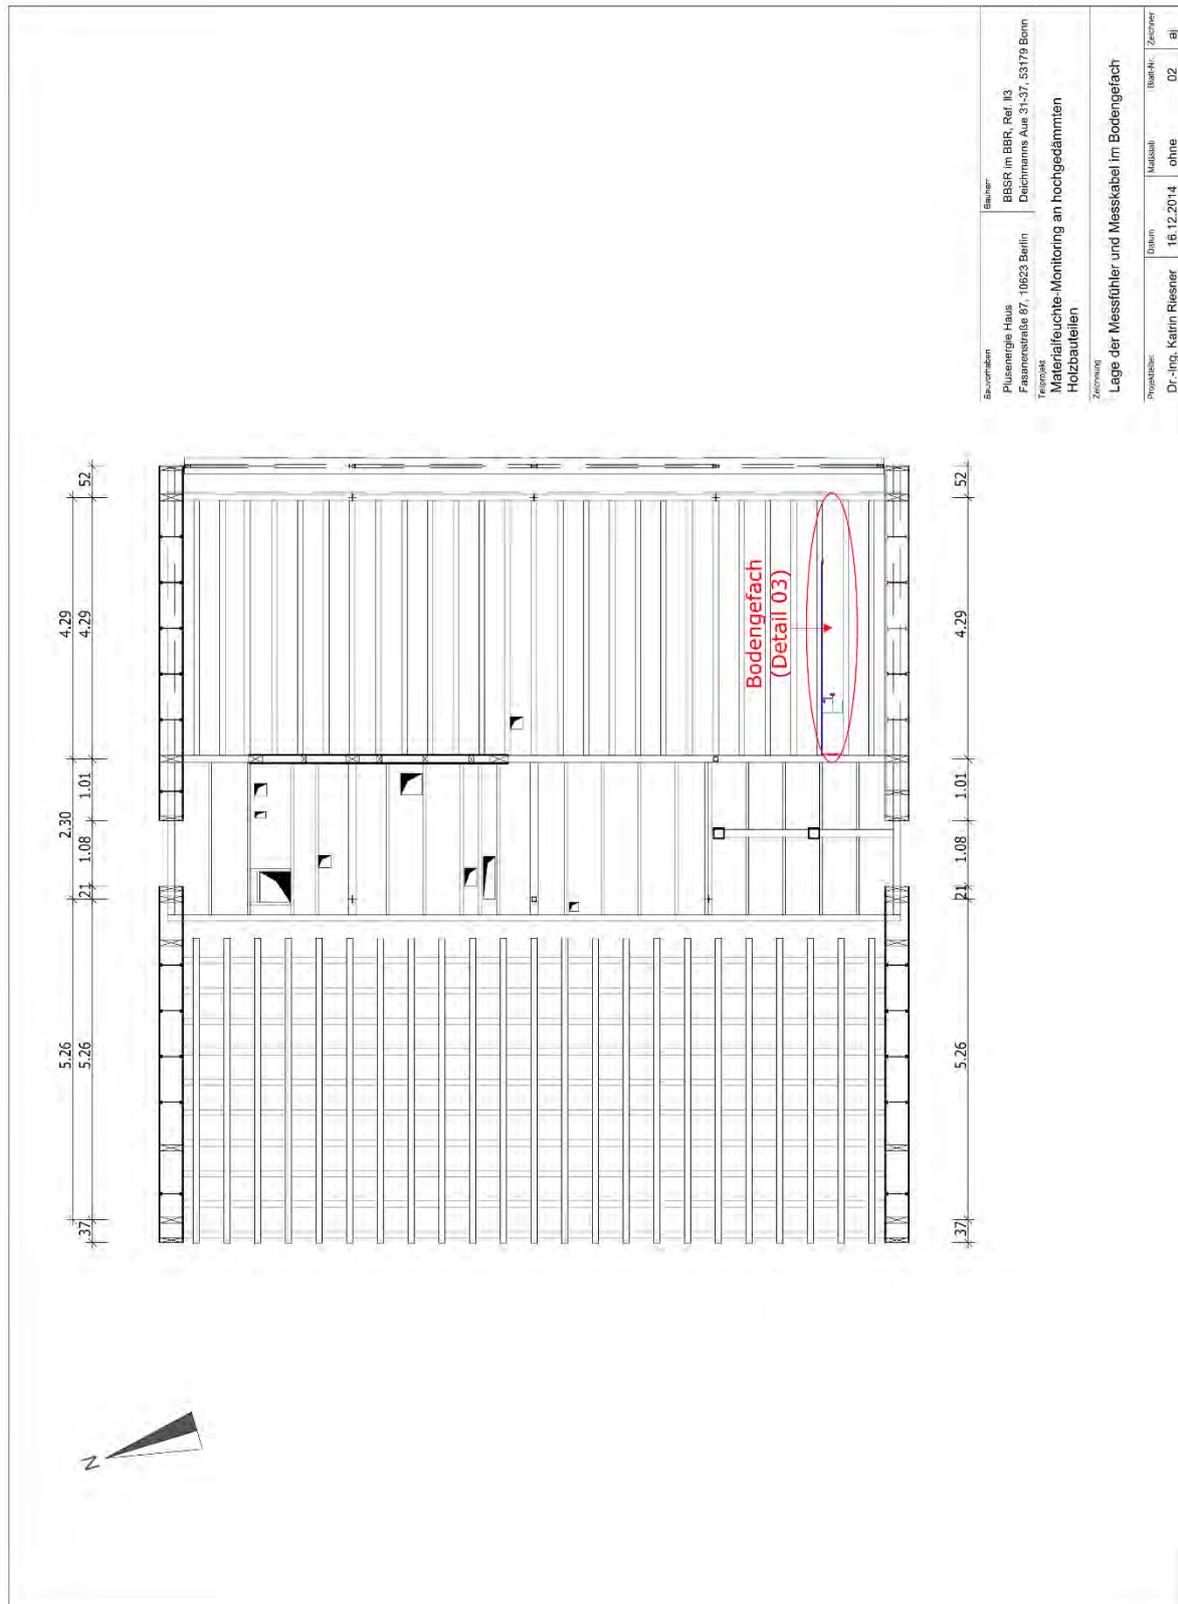
BILD 9-2 HOLZTAFEL-ELEMENTE BODENPLATTE (ZEICHNUNG VON FA. MERKLE GMBH, BISSINGEN) UND LAGE DES UNTERSUCHTEN GEFACHES MIT MESSFÜHLERN

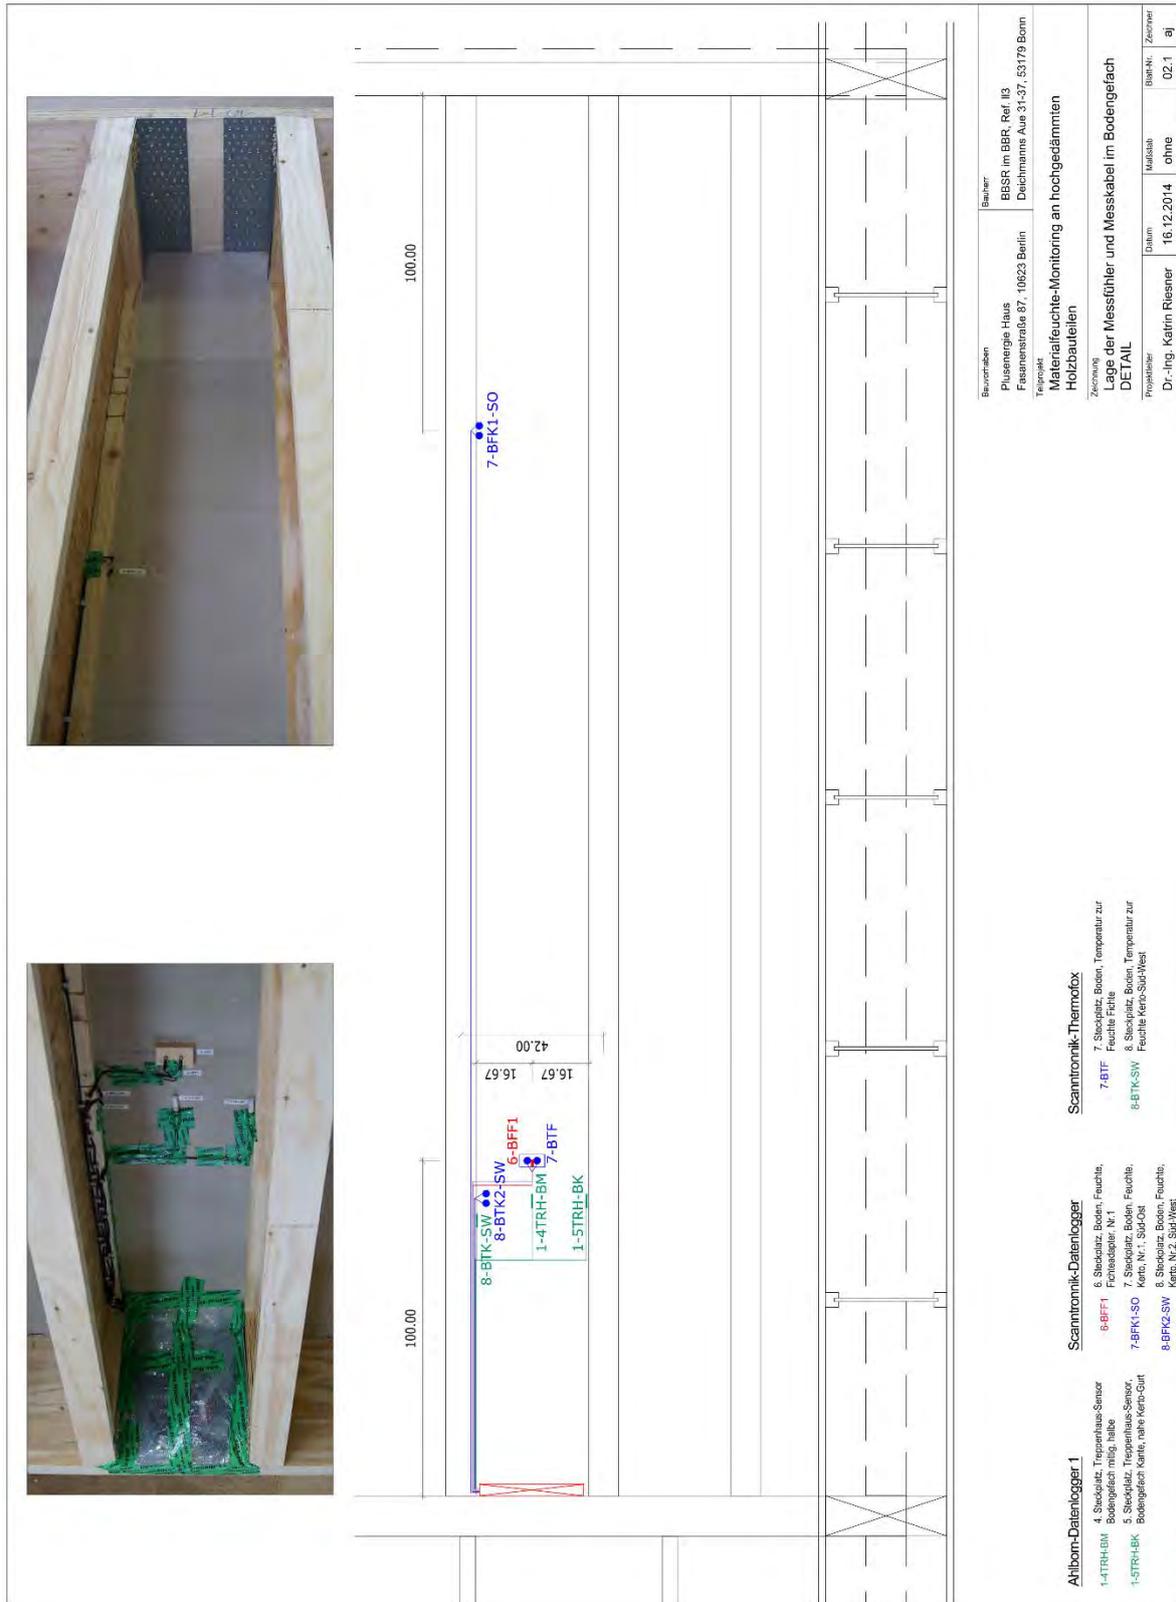
BILD 9-3 LAGE DER MESSFÜHLER UND MESSKABEL IM UNTERSUCHTEN GEFACH DER BODENPLATTE ÜBER DEM KRIECHKELLER

durchgeführt. Ergänzend erfolgten Messungen zu den Lufttemperaturen und den relativen Luftfeuchten im Kriechkeller und im Wohnbereich des Erdgeschosses. BILD 9-2 in Anhang 9.1 weist die Lage der Messfühler im Bodengefach aus, ebenso BILD 9-3, TABELLE 6.4-1 und TABELLE 6.4-2.

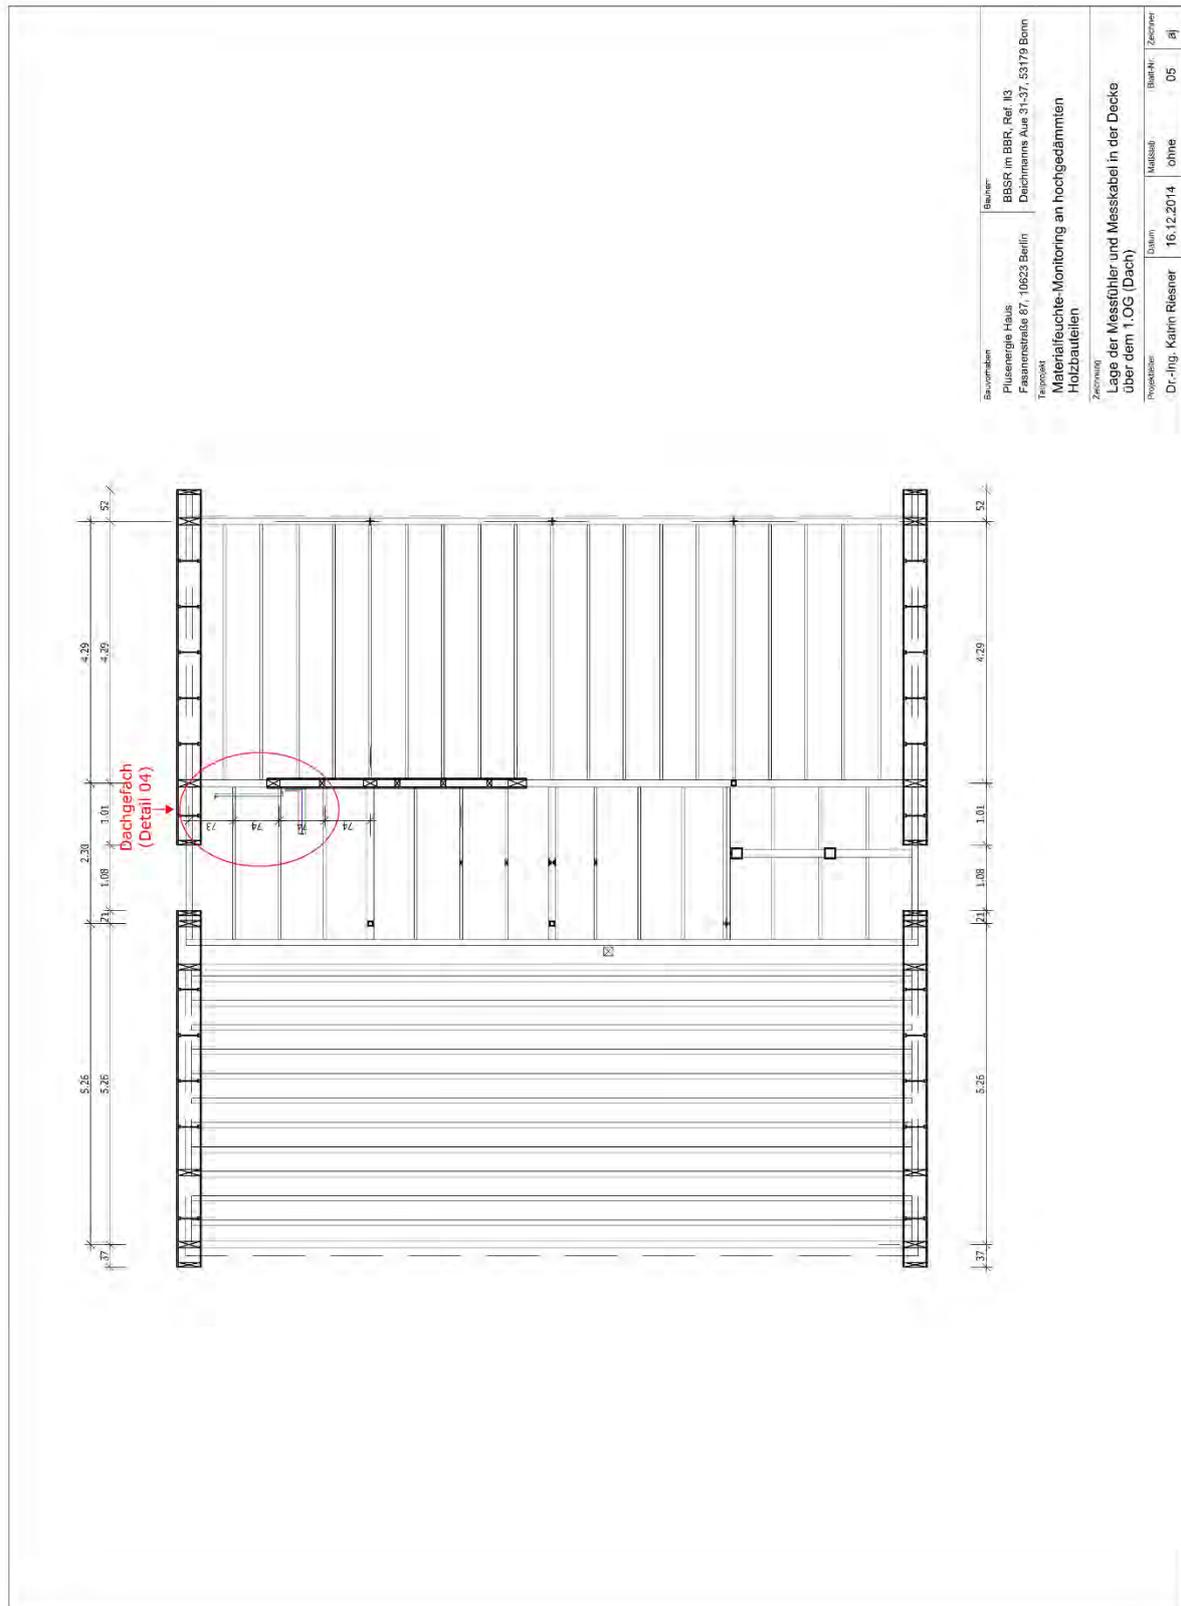
BILD 9-8 LAGE DER MESSFÜHLER UND MESSKABEL IN DER WANDPLATTE ÜBER DER DECKE DES 1. OG (DACH, WOHNBEREICH)
