**Materialfeuchte-Monitoring an
hochgedämmten Holzbauteilen
des „Effizienzhaus Plus mit
Elektromobilität“ in der
Fasanenstraße 87 in 10623 Berlin**

Abschlussbericht

Materialfeuchte-Monitoring an hochgedämmten Holzbauteilen des „Effizienzhaus Plus mit Elektromobilität“ in der Fasanenstraße 87 in 10623 Berlin

im Rahmen der Forschungsinitiative „Zukunft Bau“

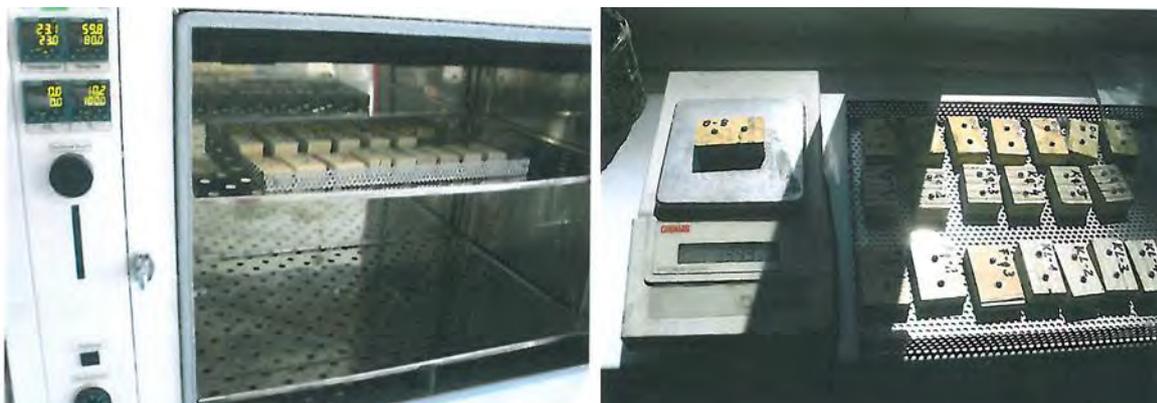
BILD 9-10 LABORMESSUNGEN ZUR BESTIMMUNG DER MATERIALFEUCHTE AUS DEM ELEKTRISCHEN WIDERSTAND BEI VERSCHIEDENEN KLIMABEDINGUNGEN – VORKONDITIONIERUNG IM KLIMASCHRANK UND WÄGUNGEN ZUR ERMITTLUNG DER MATERIALFEUCHTE BEI MASSEKONSTANZ UND ANSCHLIEßENDEN LEITFÄHIGKEITSMESSUNGEN AN DEN EINSCHLAGEELEKTRODEN

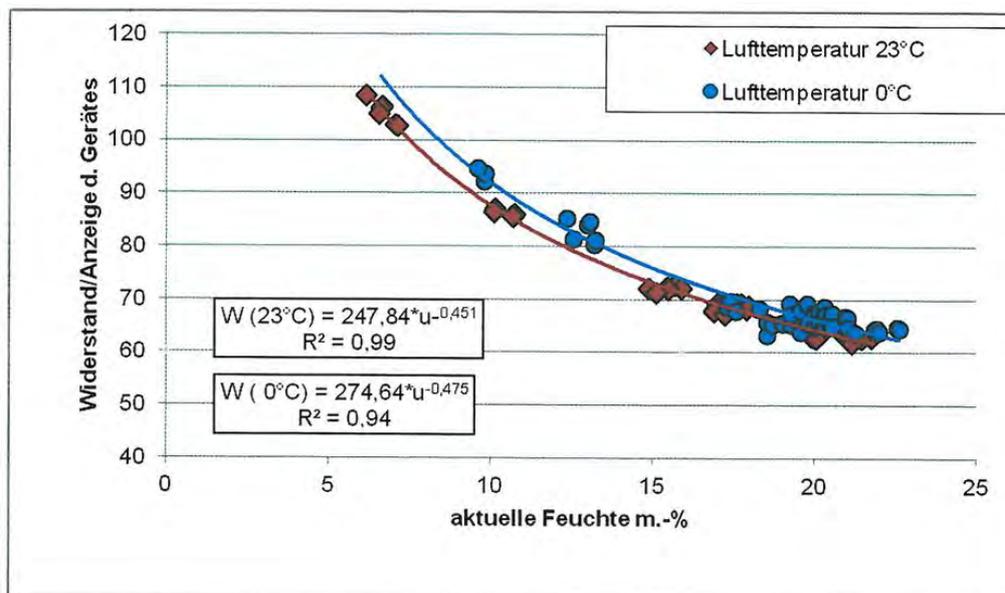
BILD 9-11 EXPERIMENTELL ERMITTELTE BEZIEHUNG ZWISCHEN DEM ELEKTRISCHEN WIDERSTAND UND DER MATERIALFEUCHTE AN FICHTE (QUER ZUR FASER) BEI TEMPERATUREN VON 23°C UND VON 0°C

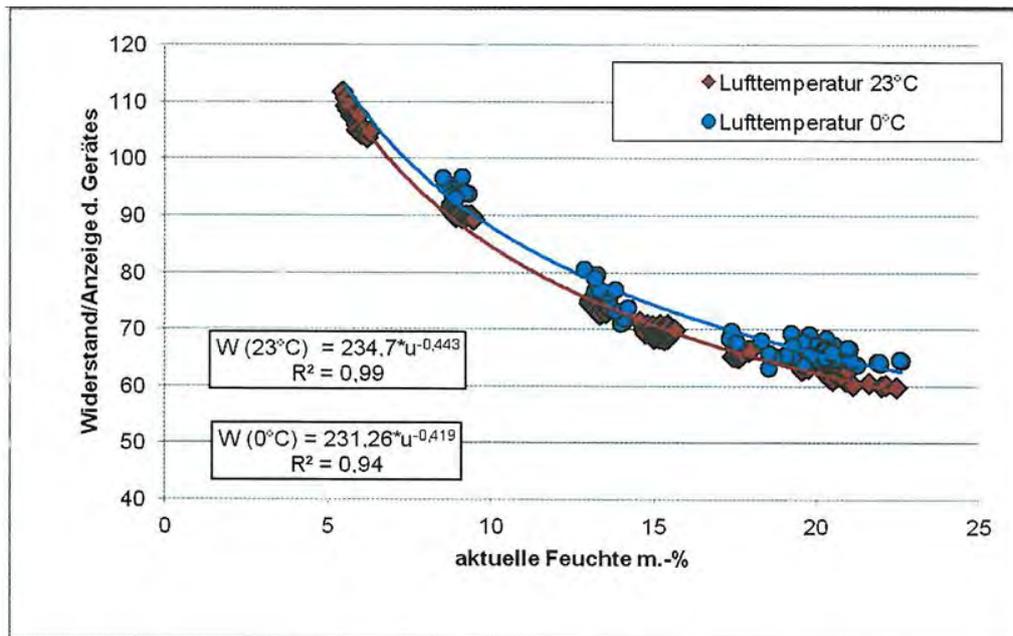
BILD 9-12 EXPERIMENTELL ERMITTELTE BEZIEHUNG ZWISCHEN DEM ELEKTRISCHEN WIDERSTAND UND DER MATERIALFEUCHTE AN OSB BEI TEMPERATUREN VON 23°C UND VON 0°C

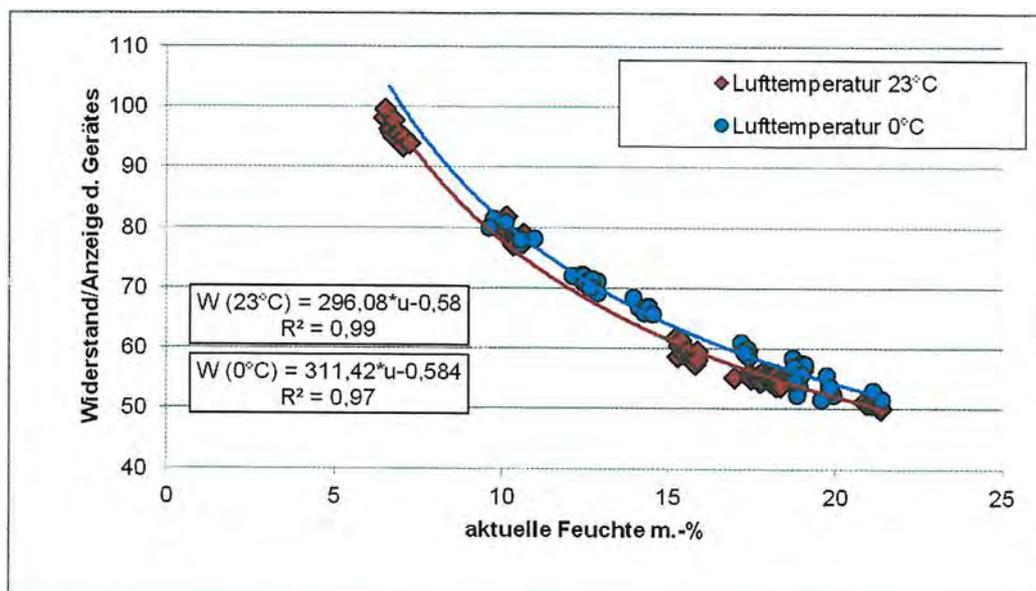
BILD 9-13 EXPERIMENTELL ERMITTELTE BEZIEHUNG ZWISCHEN DEM ELEKTRISCHEN WIDERSTAND UND DER MATERIALFEUCHTE AN FURNIERSCHICHTHOLZ (KERTO) QUER ZUR FASER BEI TEMPERATUREN VON 23°C UND VON 0°C

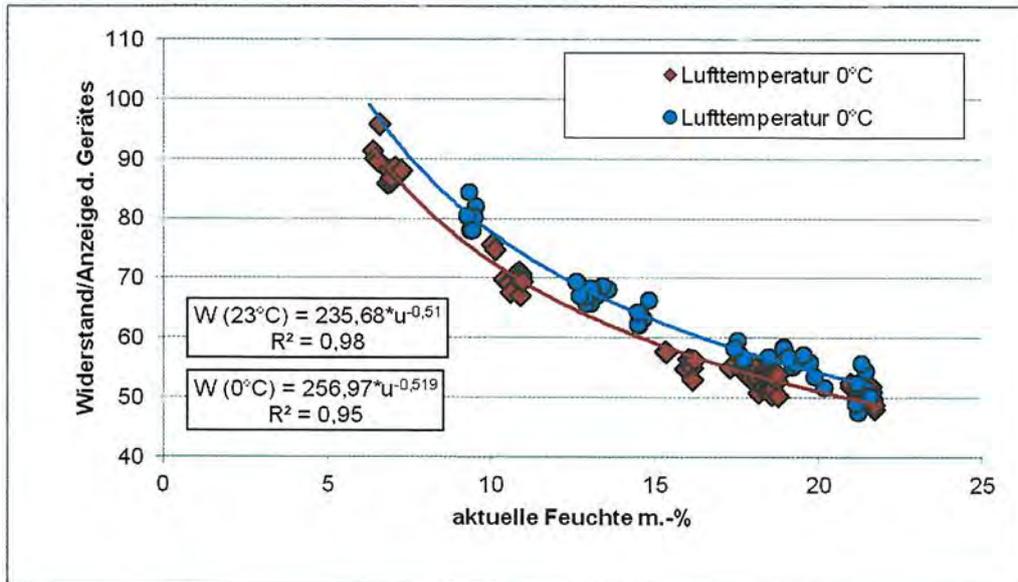
BILD 9-14 EXPERIMENTELL ERMITTELTE BEZIEHUNG ZWISCHEN DEM ELEKTRISCHEN WIDERSTAND UND DER MATERIALFEUCHTE AN FURNIERSCHICHTHOLZ (KERTO) LÄNGS ZUR FASER BEI TEMPERATUREN VON 23°C UND VON 0°C

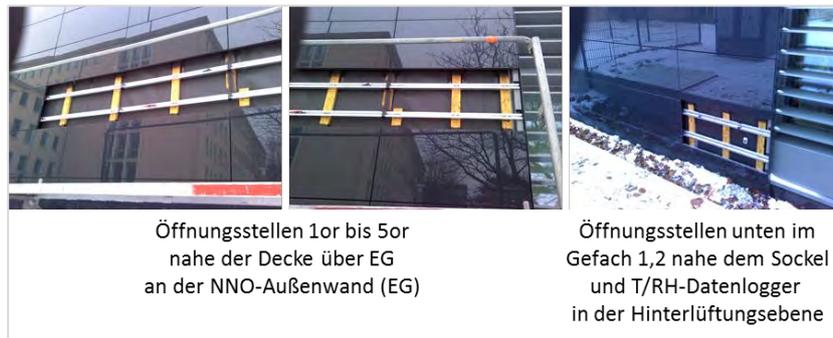
Ortstermin am 27.04.2012

BILD 9-15 KURZZEITIGE DEMONTAGE EINZELNER GLASFASADENELEMENTE DER VORHANGFASADE AN DER NNO-AUßENWAND FÜR UNTERSUCHUNGEN AN DER SCHICHTGRENZE GEFACHBEPLANKUNG / ZELLULOSE-GEFACHDÄMMUNG AN 5 GEFACHEN

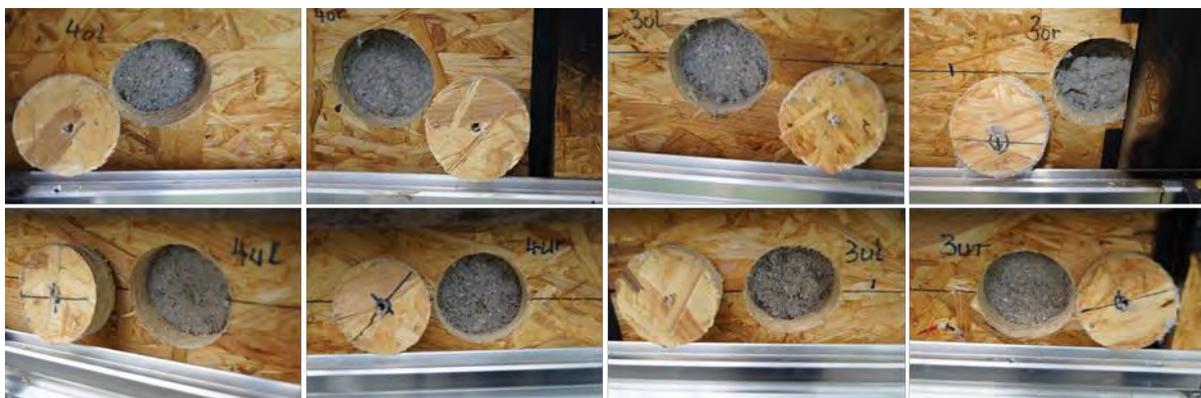
BILD 9-17 ZUSTAND DER SCHICHTGRENZE GEFACHDÄMMUNG / AUßENSEITIGE GEFACHBEPLANKUNG AN GEFACH 3 UND 4 AM 27.04.2012

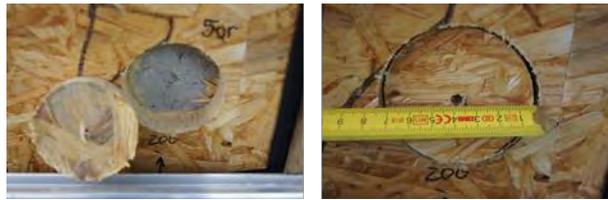
BILD 9-18 ZUSTAND DER SCHICHTGRENZE GEFACHDÄMMUNG / AUßENSEITIGE GEFACHBEPLANKUNG AN GEFACH 5 OBEN RECHTS AM 27.04.2012 UND ABMESSUNGEN DER ENTNAHMEPROBEN AUS DER GEFACHBEPLANKUNG

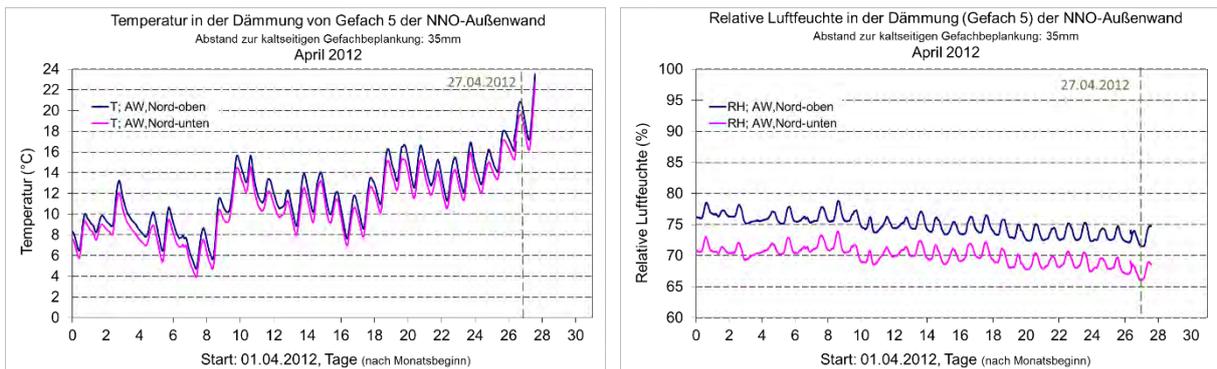
BILD 9-20 TEMPERATUREN UND RELATIVE LUFTFEUCHTEN DER SENSOREN 0-TRHNO UND 1-TRHNU IN DER DÄMMUNG VON GEFACH NUMMER 5 DER NNO-AUßENWAND IM APRIL 2012

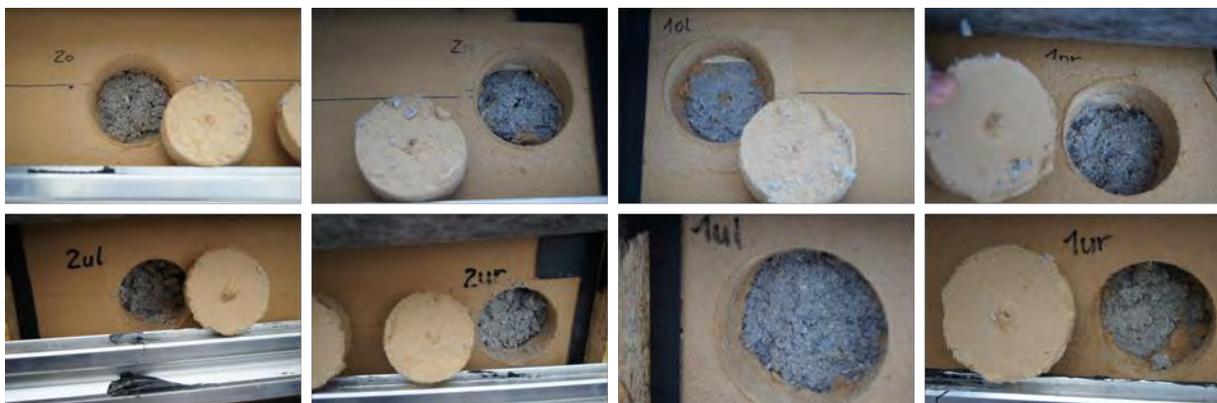
BILD 9-21 ZUSTAND DER SCHICHTGRENZE GEFACHDÄMMUNG / AUßENSEITIGE GEFACHBEPLANKUNG AN GEFACH 1 UND 2 AM 24.01.2013

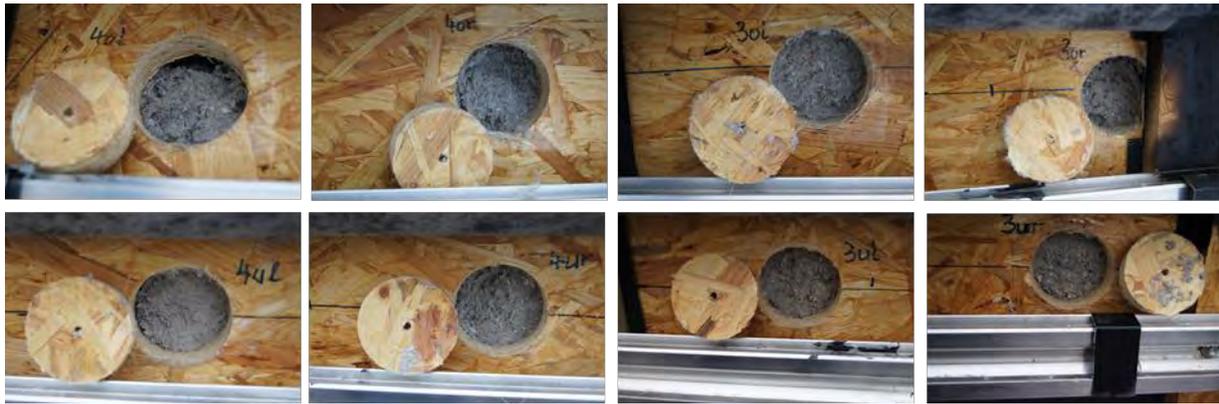
BILD 9-22 ZUSTAND DER SCHICHTGRENZE GEFACHDÄMMUNG / AUßENSEITIGE GEFACHBEPLANKUNG AN GEFACH 3 UND 4 AM 24.01.2013

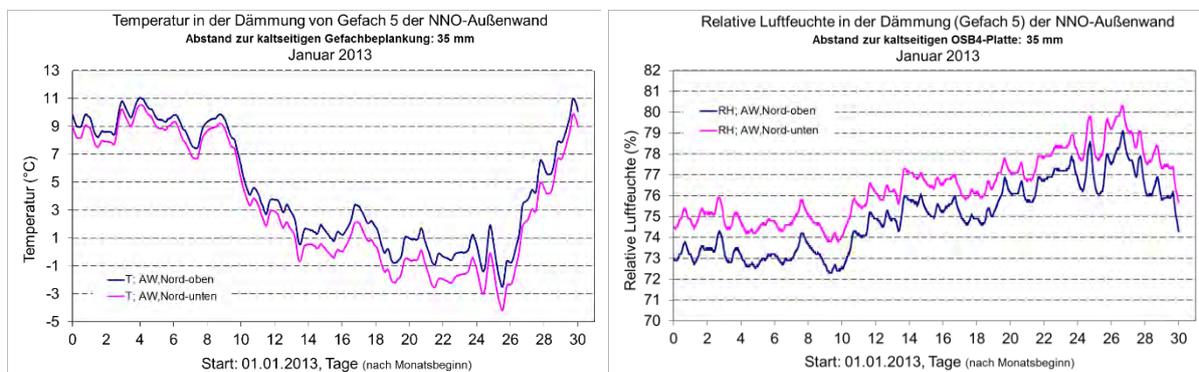
BILD 9-25 TEMPERATUREN UND RELATIVE LUFTFEUCHTEN DER SENSOREN 0-TRHNO UND 1-TRHNU IN DER DÄMMUNG VON GEFACH NUMMER 5 DER NNO-AUßENWAND IM JANUAR 2013

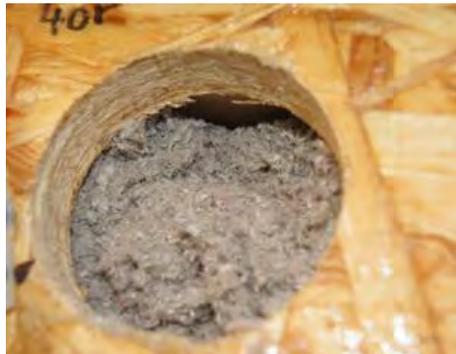
Ortstermin am 18.04.2013 – Nachsackungen der Dämmung in Gefach 4

BILD 9-26 NACHSACKUNG DER DÄMMUNG UM CA. 10MM IN GEFACH 4, AUFGENOMMEN AM 18.04.2013

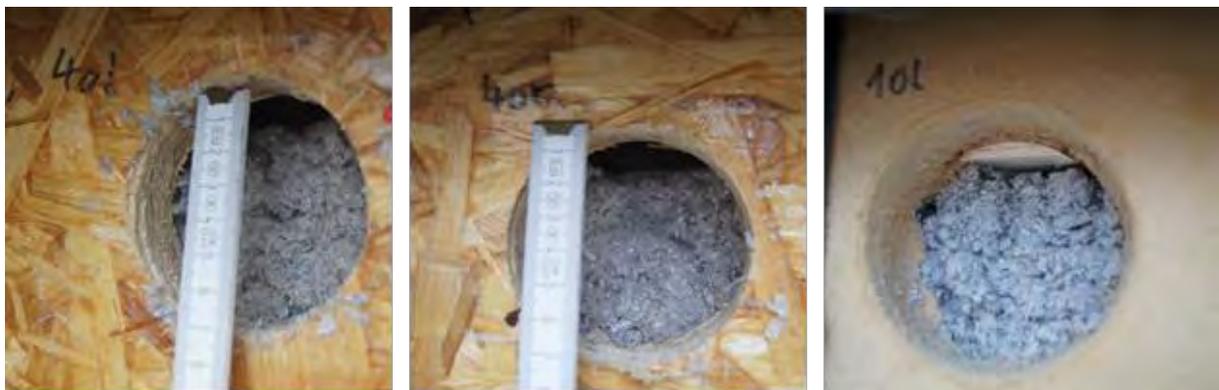
Ortstermin am 04.03.2015 – Nachsackungen der Dämmung in Gefach 1 und in Gefach 4

BILD 9-27 NACHSACKUNG IN DER DÄMMUNG VON GEFACH 1 UND GEFACH 4, AUFGENOMMEN AM 03.04.2015

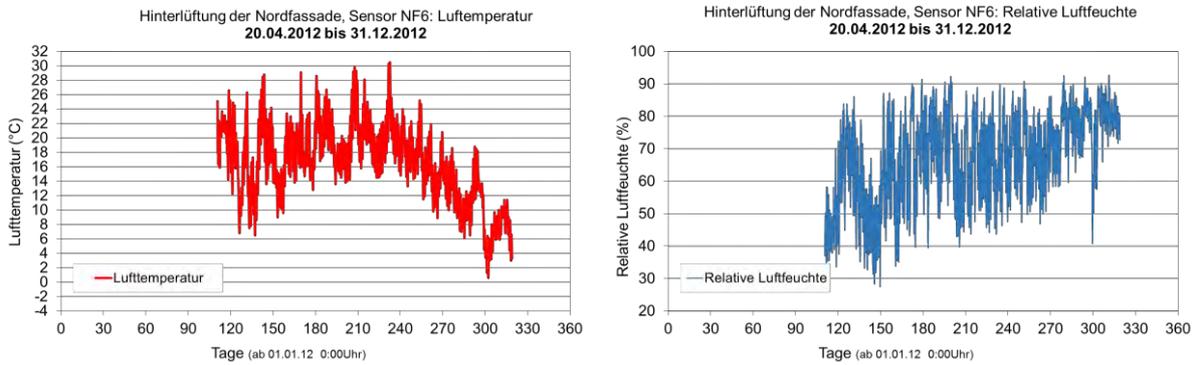
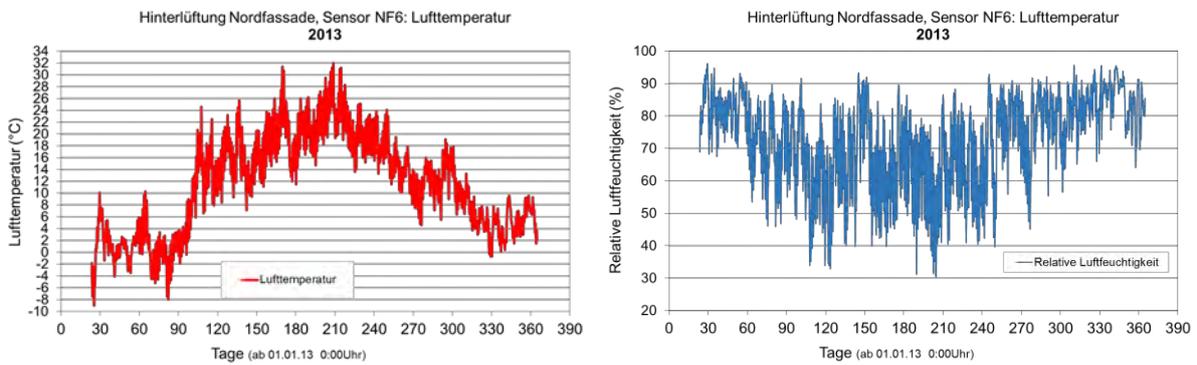
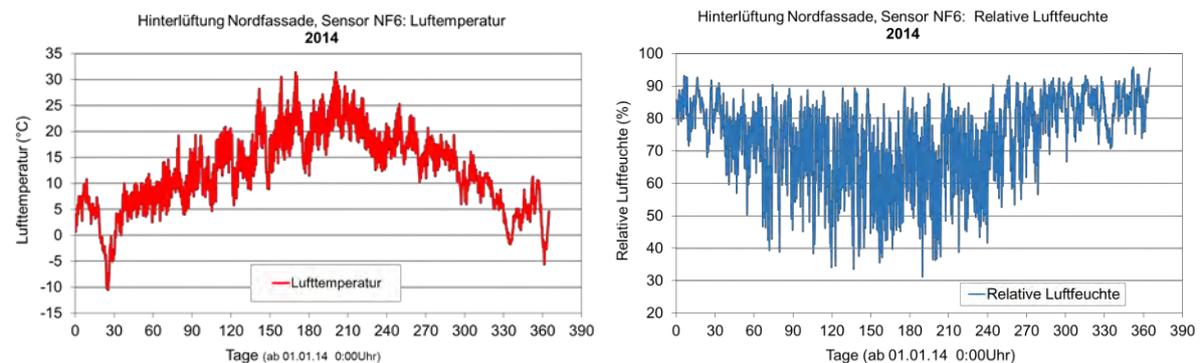
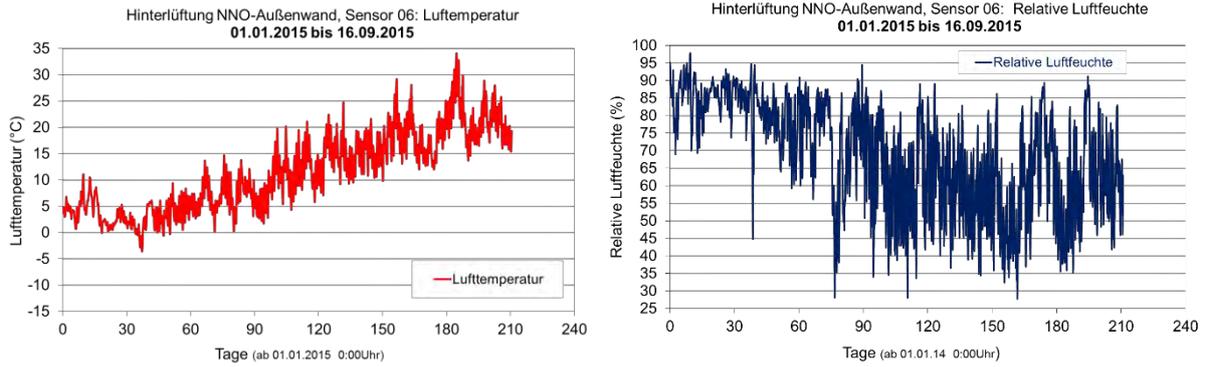
BILD 9-28 GEMESSENE TEMPERATUREN UND RELATIVE LUFTFEUCHTEN IN DER HINTERLÜFTUNGSEBENE DER NNO-AUßENWAND VON 2012

BILD 9-29 GEMESSENE TEMPERATUREN UND RELATIVE LUFTFEUCHTEN IN DER HINTERLÜFTUNGSEBENE DER NNO-AUßENWAND VON 2013

BILD 9-30 GEMESSENE TEMPERATUREN UND RELATIVE LUFTFEUCHTEN IN DER HINTERLÜFTUNGSEBENE DER NNO-AUßENWAND VON 2014

BILD 9-31 GEMESSENE TEMPERATUREN UND RELATIVE LUFTFEUCHTEN IN DER HINTERLÜFTUNGSEBENE DER NNO-AUßENWAND VON 2015

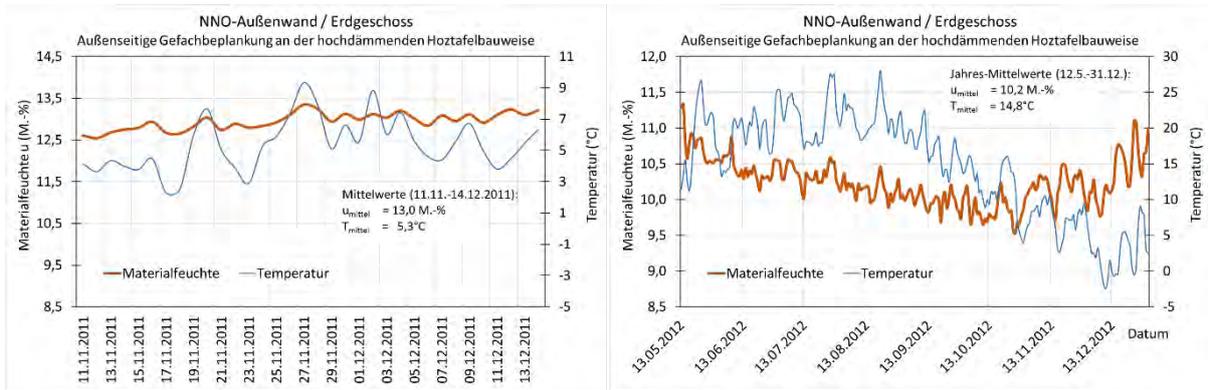
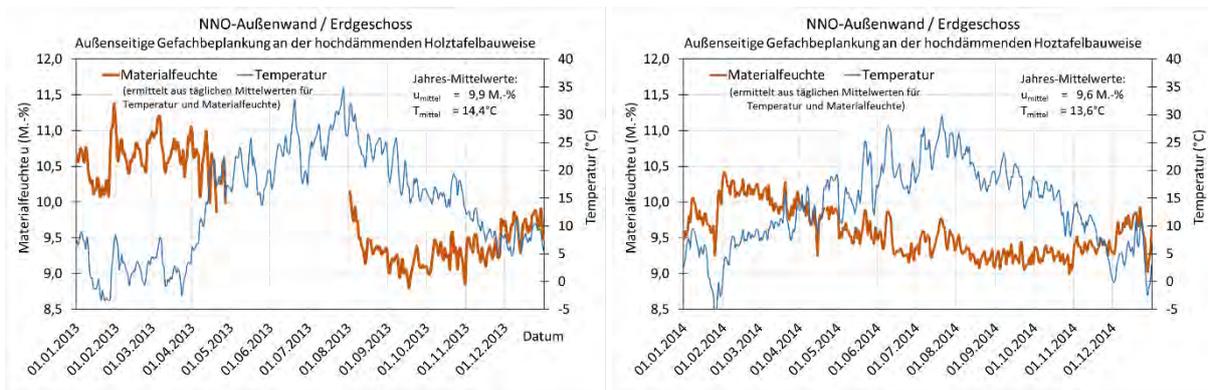
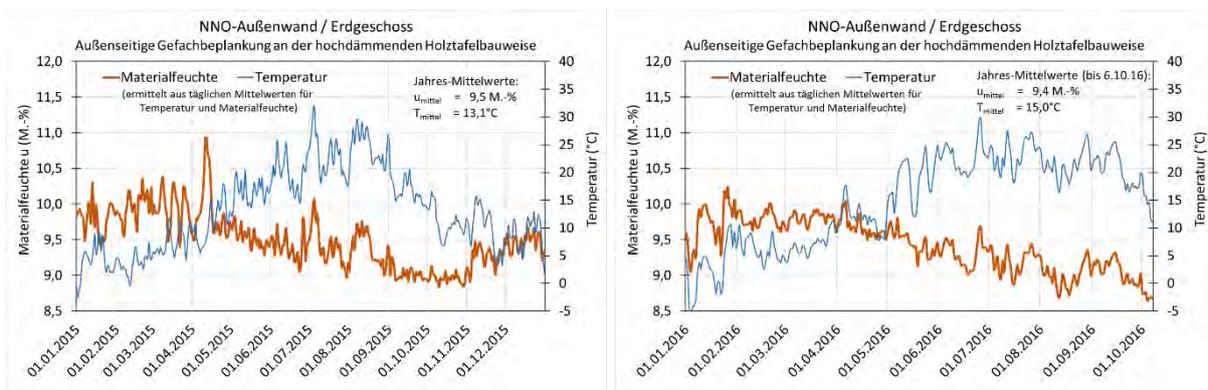
BILD 9-32 GEMESSENE MATERIALFEUCHTEN UND TEMPERATUREN ALS TÄGLICHE MITTELWERTE IN DER AUßENSEITIGEN GEFACHBEPLANKUNG DER NNO-AUßENWAND / ERDGESCHOSS FÜR DEZEMBER 2011 (EINBAU) UND FÜR 2012

BILD 9-33 GEMESSENE MATERIALFEUCHTEN UND TEMPERATUREN ALS TÄGLICHE MITTELWERTE IN DER AUßENSEITIGEN GEFACHBEPLANKUNG DER NNO-AUßENWAND / ERDGESCHOSS FÜR 2013 UND 2014

BILD 9-34 GEMESSENE MATERIALFEUCHTEN UND TEMPERATUREN ALS TÄGLICHE MITTELWERTE IN DER AUßENSEITIGEN GEFACHBEPLANKUNG DER NNO-AUßENWAND / ERDGESCHOSS FÜR 2015 UND VOM 1.1.-06.10. 2016

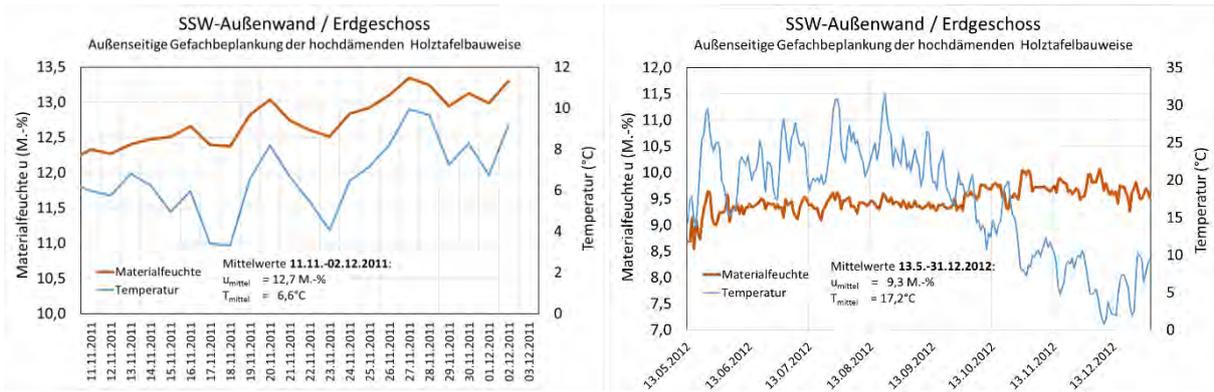
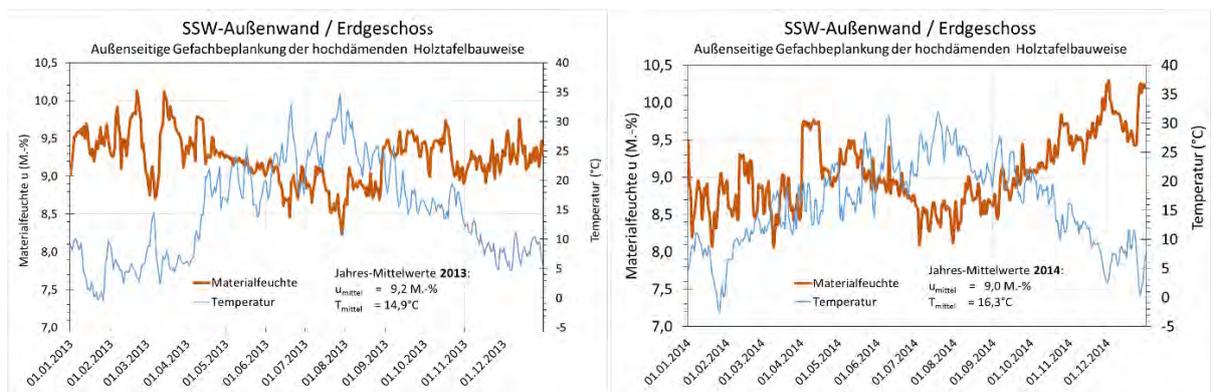
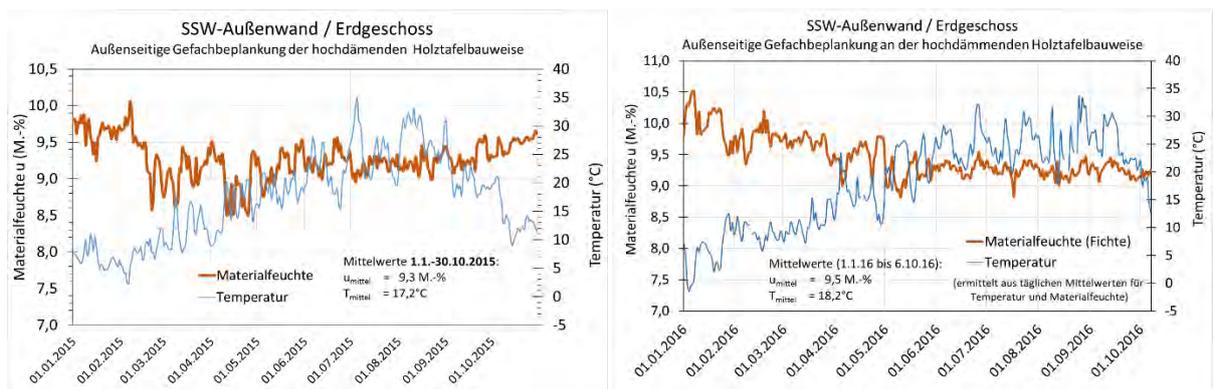
BILD 9-35 GEMESSENE MATERIALFEUCHTEN UND TEMPERATUREN ALS TÄGLICHE MITTELWERTE IN DER AUßENSEITIGEN GEFACHBEPLANKUNG DER SSW-AUßENWAND / ERDGESCHOSS FÜR DEZEMBER 2011 (EINBAU) UND FÜR 2012

BILD 9-36 GEMESSENE MATERIALFEUCHTEN UND TEMPERATUREN ALS TÄGLICHE MITTELWERTE IN DER AUßENSEITIGEN GEFACHBEPLANKUNG DER SSW-AUßENWAND / ERDGESCHOSS FÜR 2013 UND 2014

BILD 9-37 GEMESSENE MATERIALFEUCHTEN UND TEMPERATUREN ALS TÄGLICHE MITTELWERTE IN DER AUßENSEITIGEN GEFACHBEPLANKUNG DER SSW-AUßENWAND / ERDGESCHOSS FÜR 2015 UND VOM 1.1.-06.10. 2016

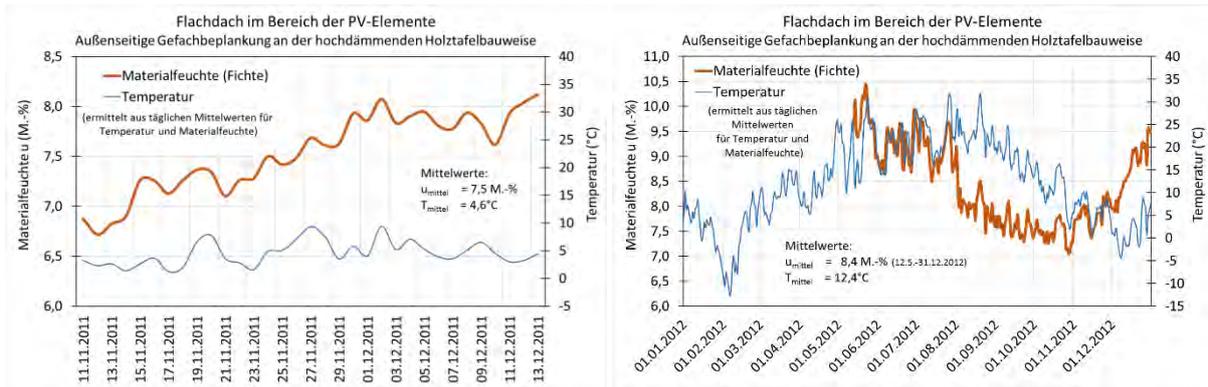
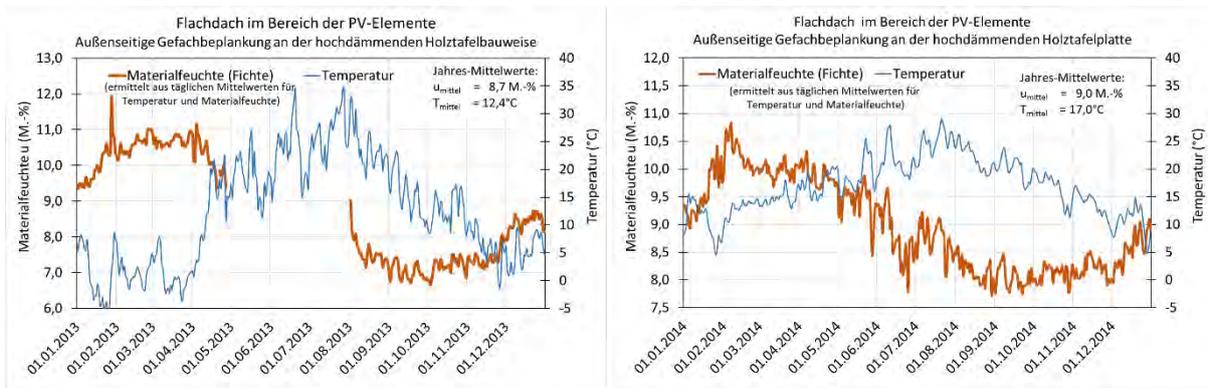
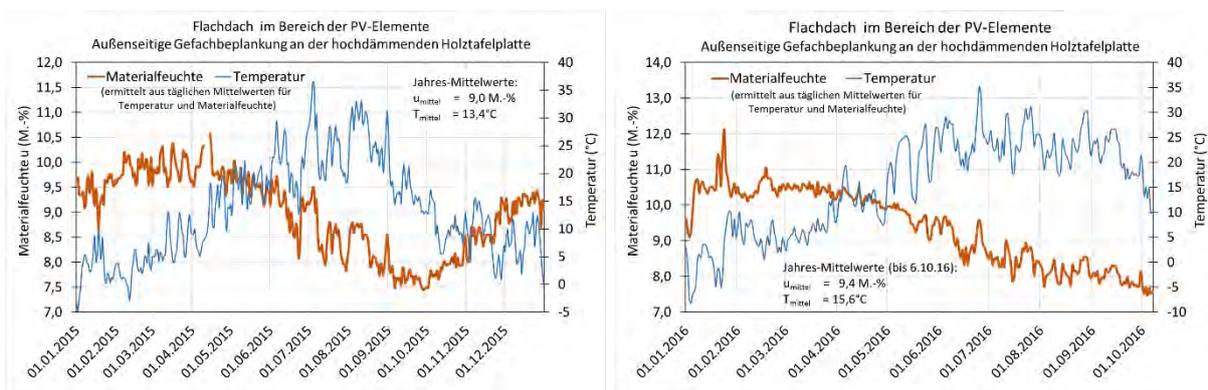
BILD 9-38 GEMESSENE MATERIALFEUCHTEN UND TEMPERATUREN ALS TÄGLICHE MITTELWERTE IN DER AUßENSEITIGEN GEFACHBEPLANKUNG DER HOLZTAFELPLATTE DES FLACHDACHES IM BEREICH DER PV-ELEMENTE FÜR DEZEMBER 2011 (EINBAU) UND FÜR 2012

BILD 9-39 GEMESSENE MATERIALFEUCHTEN UND TEMPERATUREN ALS TÄGLICHE MITTELWERTE IN DER AUßENSEITIGEN GEFACHBEPLANKUNG DER HOLZTAFELPLATTE DES FLACHDACHES IM BEREICH DER PV-ELEMENTE FÜR 2013 UND 2014

BILD 9-40 GEMESSENE MATERIALFEUCHTEN UND TEMPERATUREN ALS TÄGLICHE MITTELWERTE IN DER AUßENSEITIGEN GEFACHBEPLANKUNG DER HOLZTAFELPLATTE DES FLACHDACHES IM BEREICH DER PV-ELEMENTE FÜR 2015 UND 1.1.-06.10. 2016

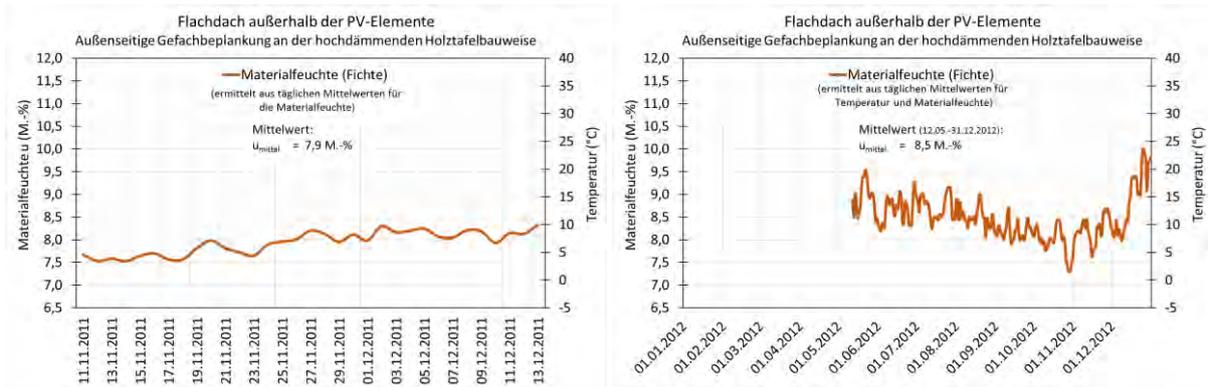
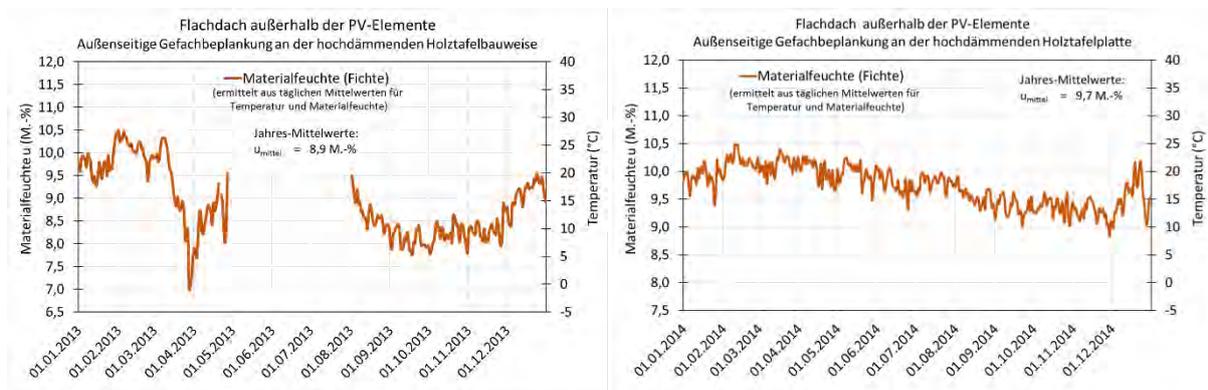
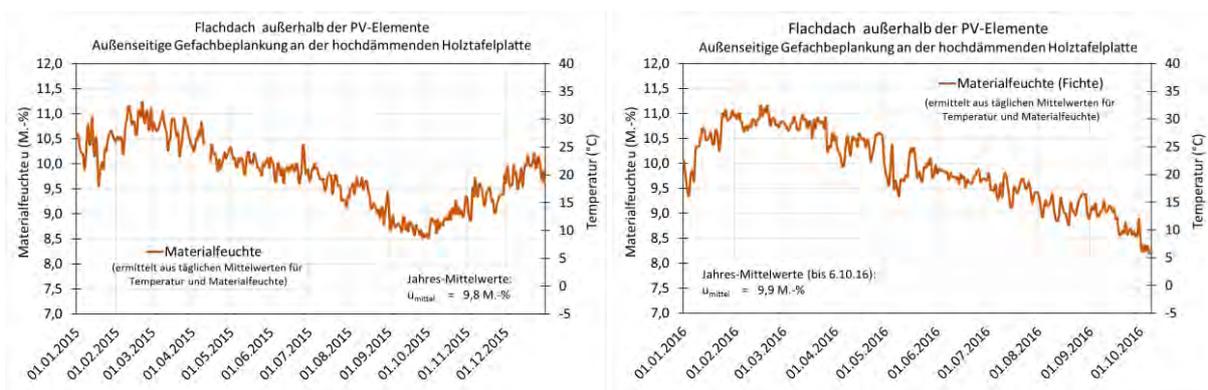
BILD 9-41 GEMESSENE MATERIALFEUCHTEN UND TEMPERATUREN ALS TÄGLICHE MITTELWERTE IN DER AUßENSEITIGEN GEFACHBEPLANKUNG DER HOLZTAFELPLATTE DES FLACHDACHES AUßERHALB DER PV-ELEMENTE FÜR DEZEMBER 2011 (EINBAU) UND FÜR 2012

BILD 9-42 GEMESSENE MATERIALFEUCHTEN UND TEMPERATUREN ALS TÄGLICHE MITTELWERTE IN DER AUßENSEITIGEN GEFACHBEPLANKUNG DER HOLZTAFELPLATTE DES FLACHDACHES AUßERHALB DER PV-ELEMENTE FÜR 2013 UND 2014

BILD 9-43 GEMESSENE MATERIALFEUCHTEN UND TEMPERATUREN ALS TÄGLICHE MITTELWERTE IN DER AUßENSEITIGEN GEFACHBEPLANKUNG DER HOLZTAFELPLATTE DES FLACHDACHES AUßERHALB DER PV-ELEMENTE FÜR 2015 UND 1.1.-06.10. 2016

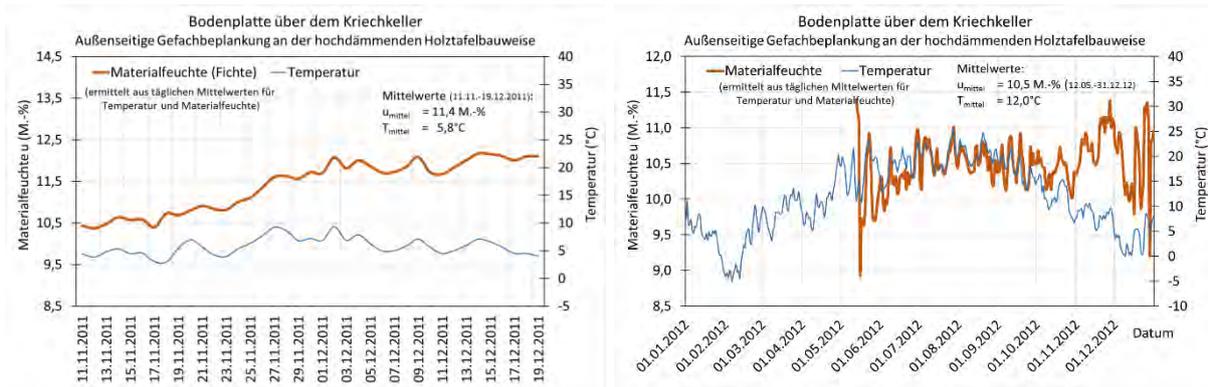
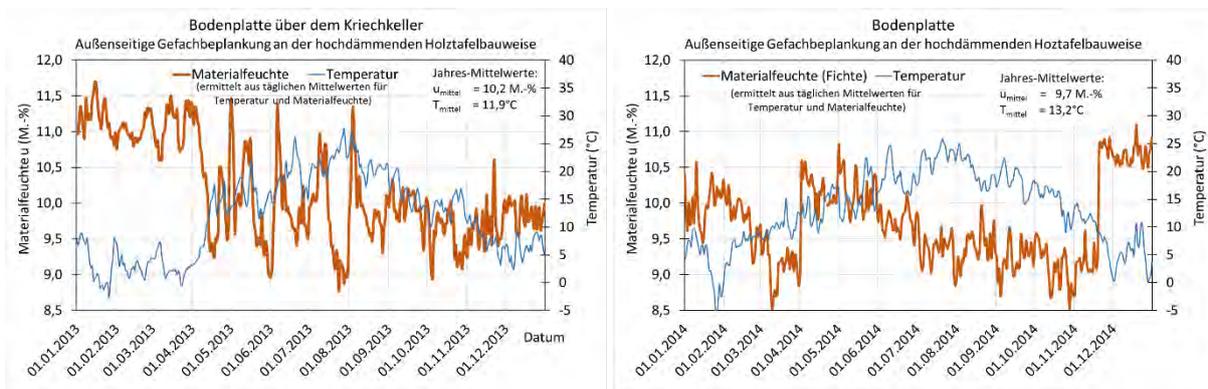
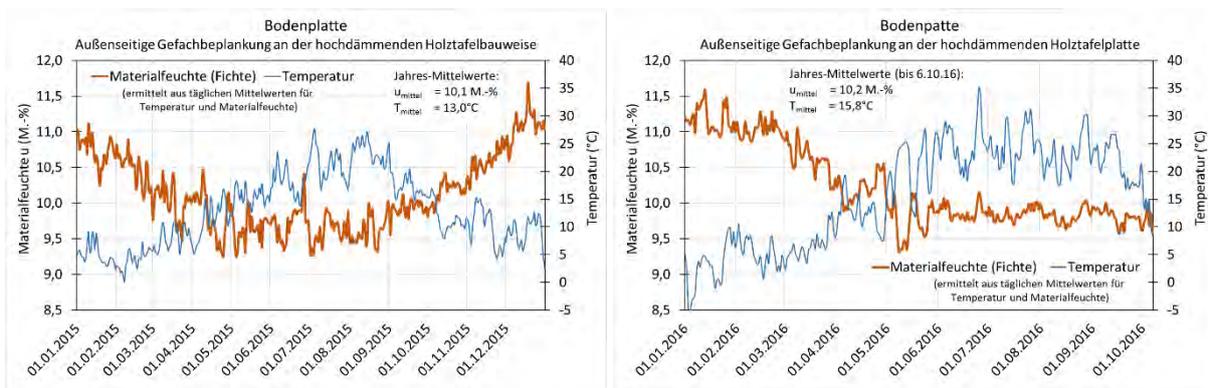
BILD 9-44 GEMESSENE MATERIALFEUCHTEN UND TEMPERATUREN ALS TÄGLICHE MITTELWERTE AN DER AUßENSEITIGEN GEFACHBEPLANKUNG DER HOLZTAFELPLATTE DER BODENPLATTE ÜBER DEM KRIECHKELLER FÜR DEZEMBER 2011 (EINBAU) UND FÜR 2012, MESSWERTE DER SENSOREN 6-BFF UND 7-BTF

BILD 9-45 GEMESSENE MATERIALFEUCHTEN UND TEMPERATUREN ALS TÄGLICHE MITTELWERTE AN DER AUßENSEITIGEN GEFACHBEPLANKUNG DER HOLZTAFELPLATTE DER BODENPLATTE ÜBER DEM KRIECHKELLER FÜR 2013 UND 2014, MESSWERTE DER SENSOREN 6-BFF UND 7-BTF

BILD 9-46 GEMESSENE MATERIALFEUCHTEN UND TEMPERATUREN ALS TÄGLICHE MITTELWERTE AN DER AUßENSEITIGEN GEFACHBEPLANKUNG DER HOLZTAFELPLATTE DER BODENPLATTE ÜBER DEM KRIECHKELLER FÜR 2015 UND 1.1.-06.10. 2016, MESSWERTE DER SENSOREN 6-BFF UND 7-BTF

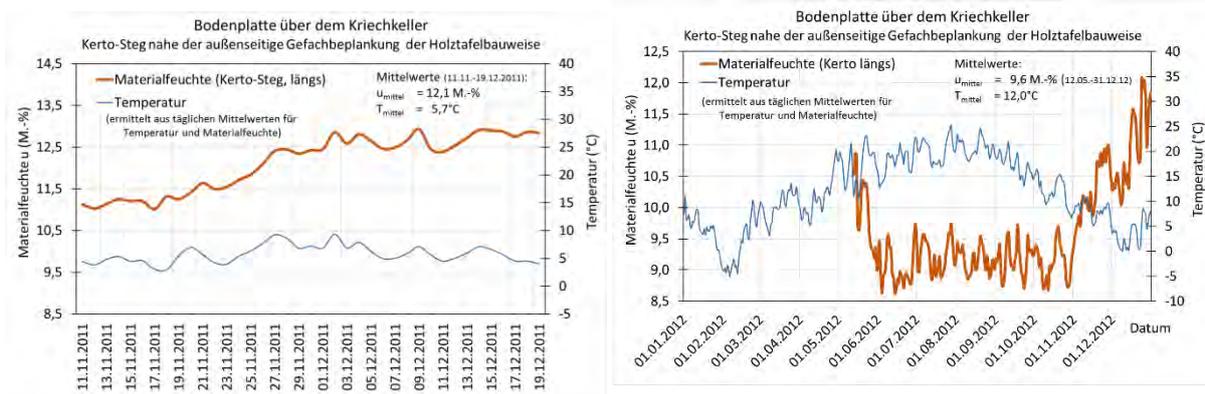
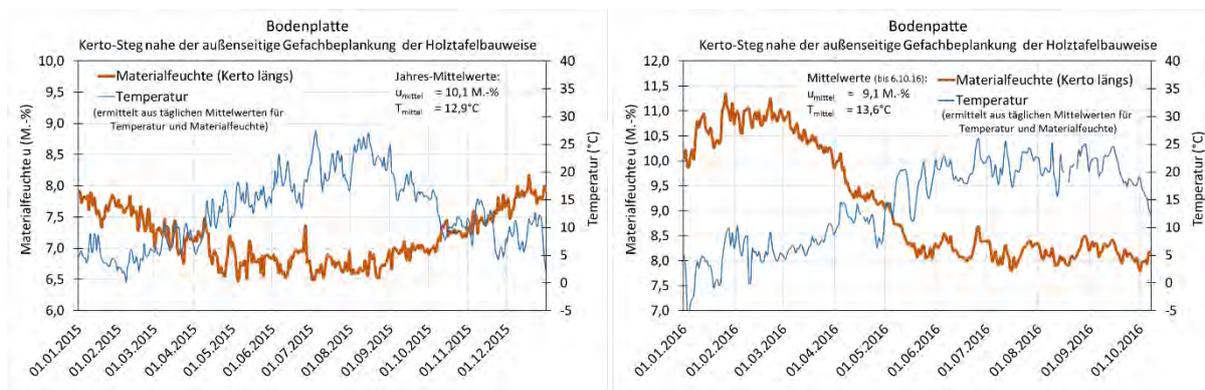
BILD 9-47 GEMESSENE MATERIALFEUCHTEN UND TEMPERATUREN ALS TÄGLICHE MITTELWERTE AN DER AUßENSEITIGEN GEFACHBEPLANKUNG DER HOLZTAFELPLATTE DER BODENPLATTE ÜBER DEM KRIECKELLER FÜR DEZEMBER 2011 (EINBAU) UND FÜR 2012, MESSWERTE DER SENSOREN 7-BFK1 UND 8-BTK-SW

BILD 9-48 GEMESSENE MATERIALFEUCHTEN UND TEMPERATUREN ALS TÄGLICHE MITTELWERTE AN DER AUßENSEITIGEN GEFACHBEPLANKUNG DER HOLZTAFELPLATTE DER BODENPLATTE ÜBER DEM KRIECKELLER FÜR 2015 UND 2016, MESSWERTE DER SENSOREN 7-BFK1 UND 8-BTK-SW
