**Materialfeuchte-Monitoring an
hochgedämmten Holzbauteilen
des „Effizienzhaus Plus mit
Elektromobilität“ in der
Fasanenstraße 87 in 10623 Berlin**

Abschlussbericht

Materialfeuchte-Monitoring an hochgedämmten Holzbauteilen des „Effizienzhaus Plus mit Elektromobilität“ in der Fasanenstraße 87 in 10623 Berlin

im Rahmen der Forschungsinitiative „Zukunft Bau“

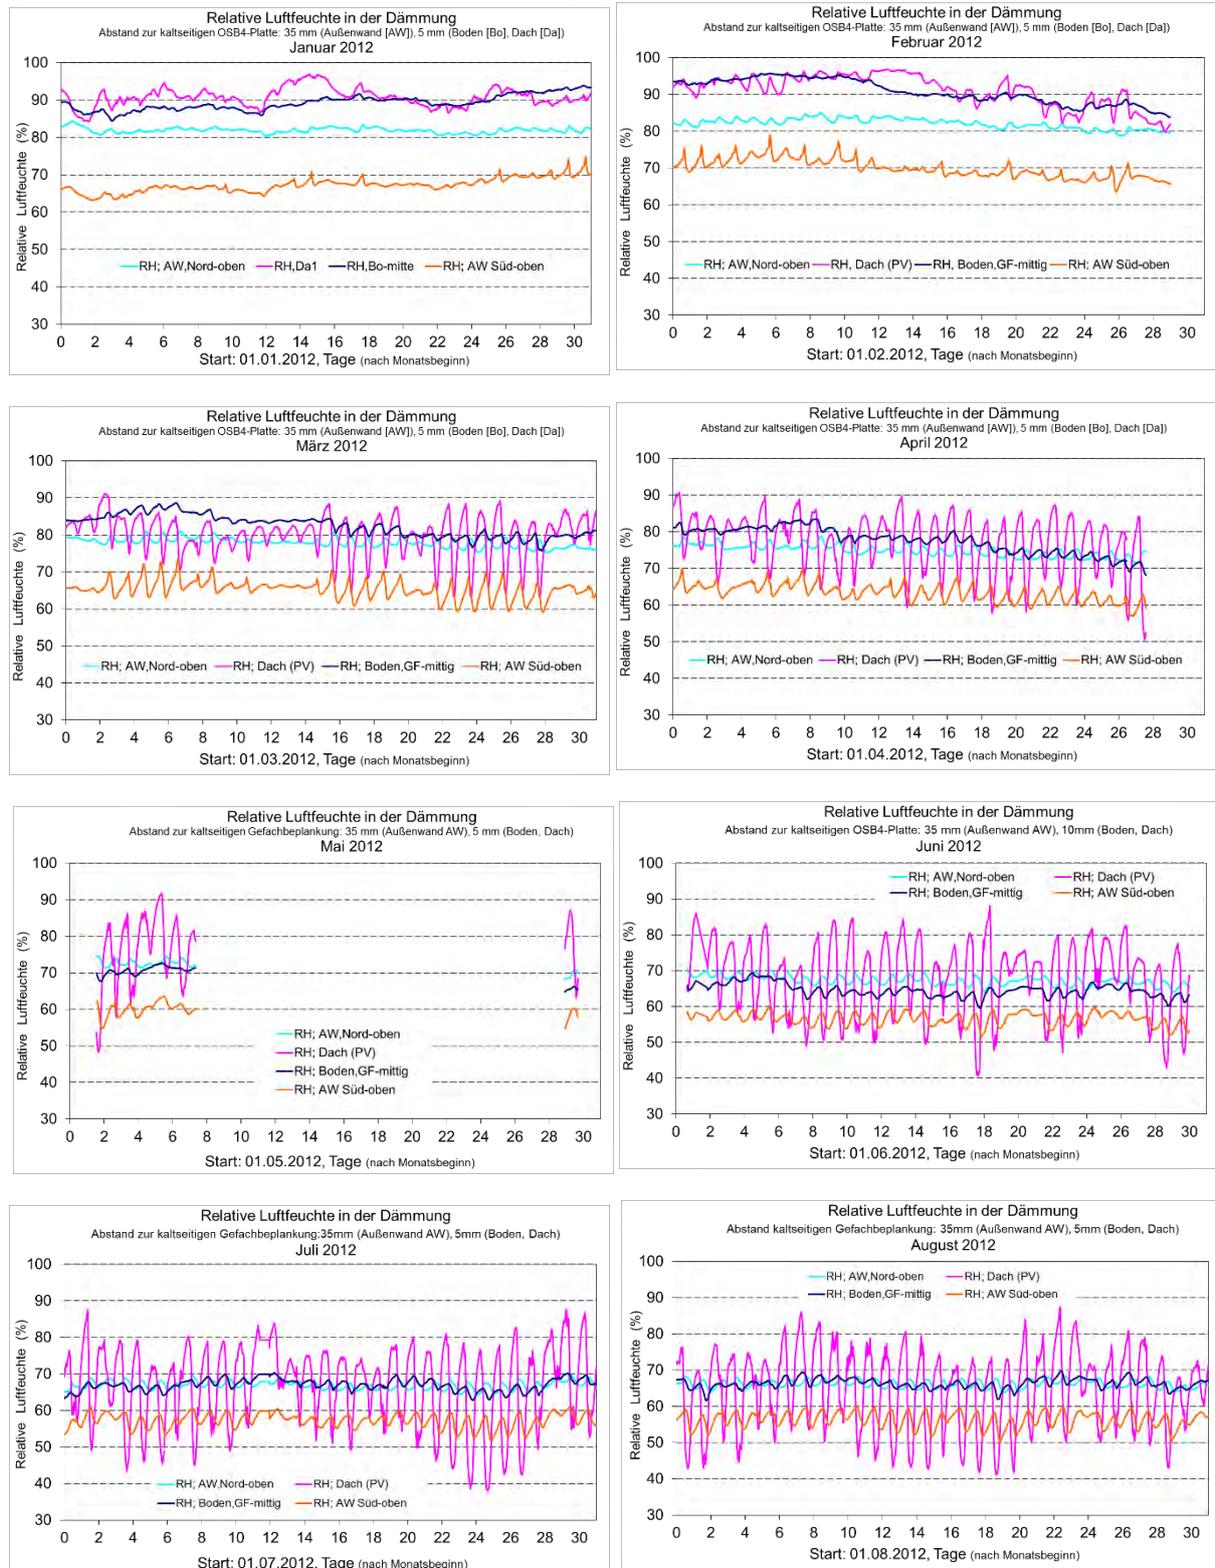
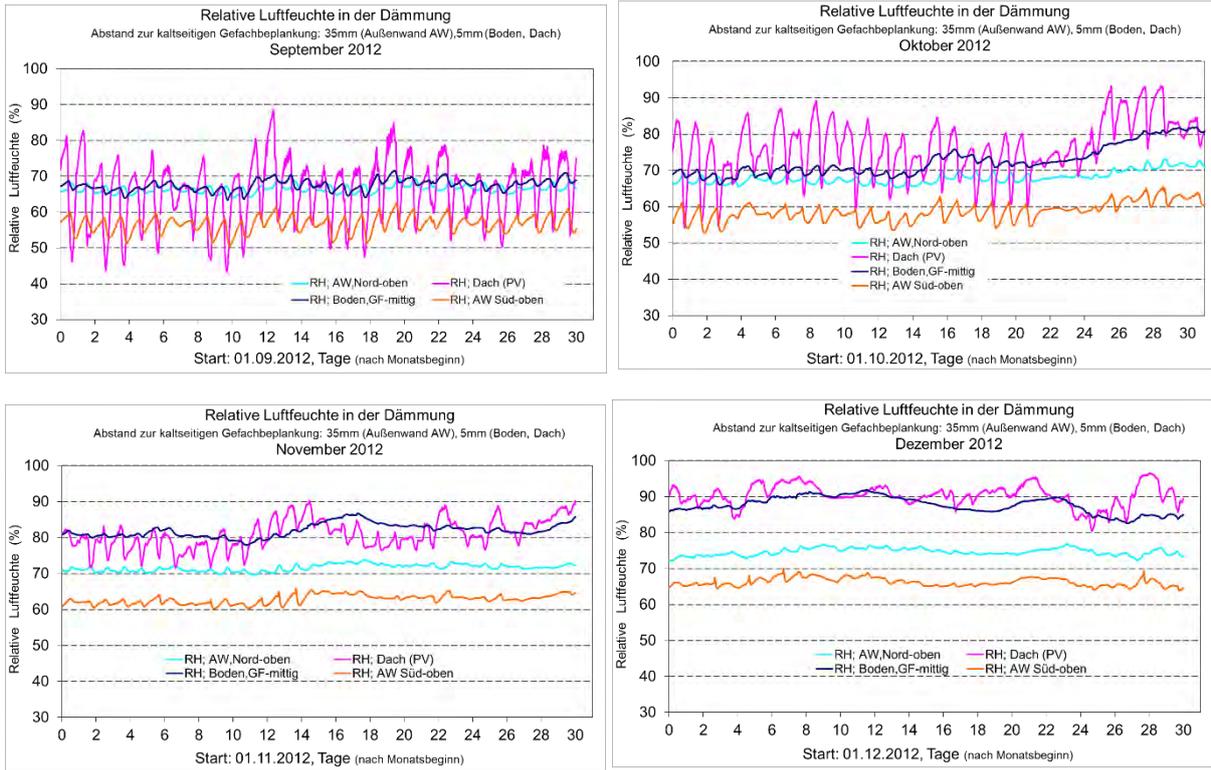
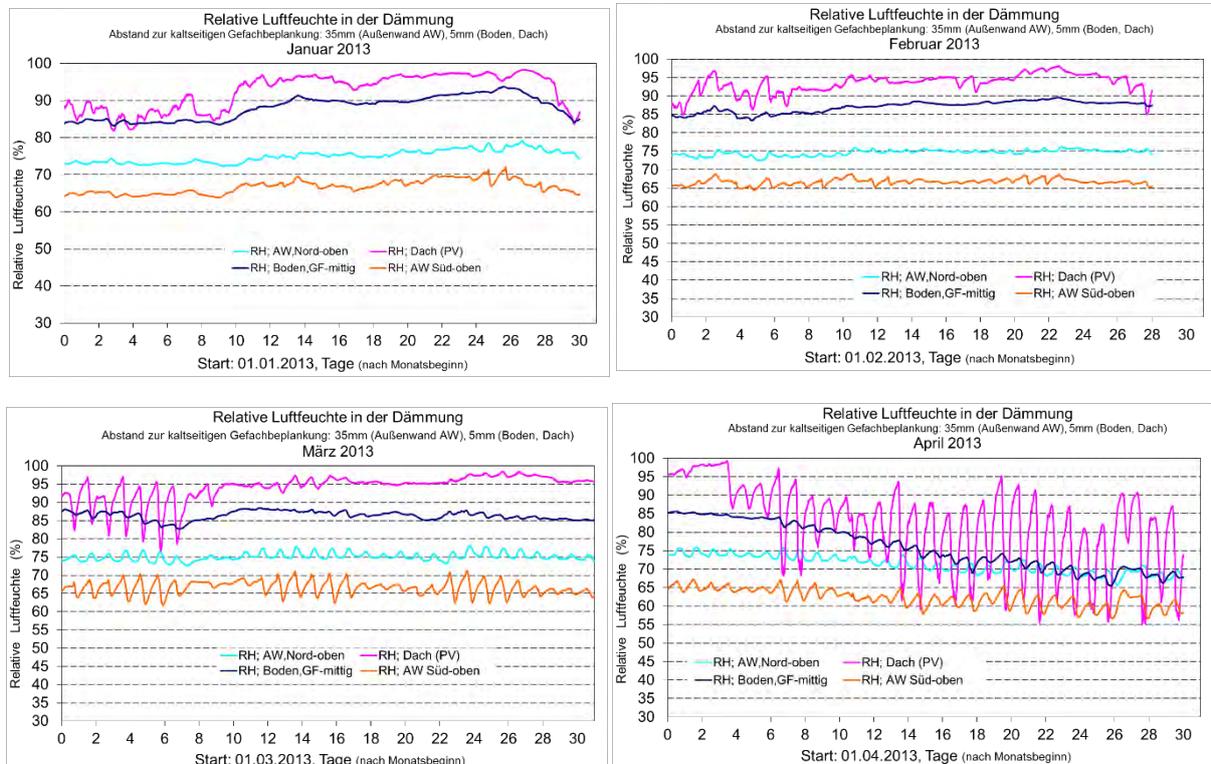
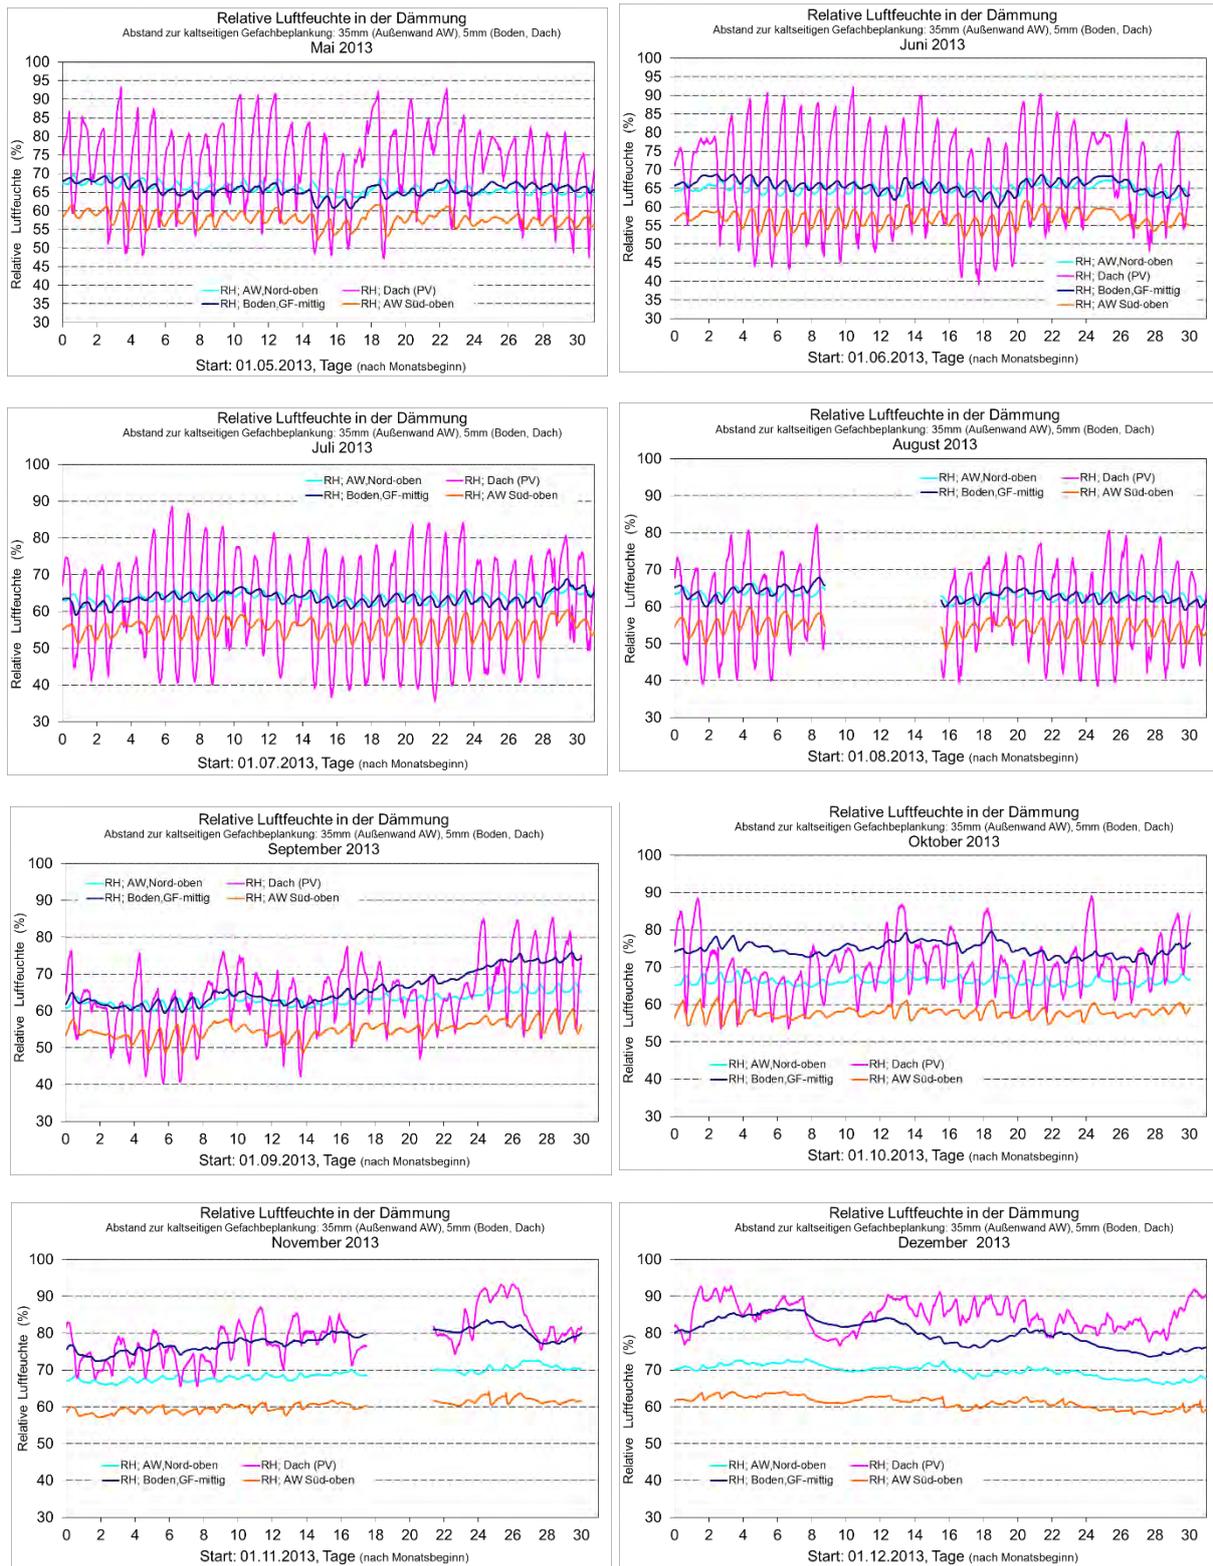
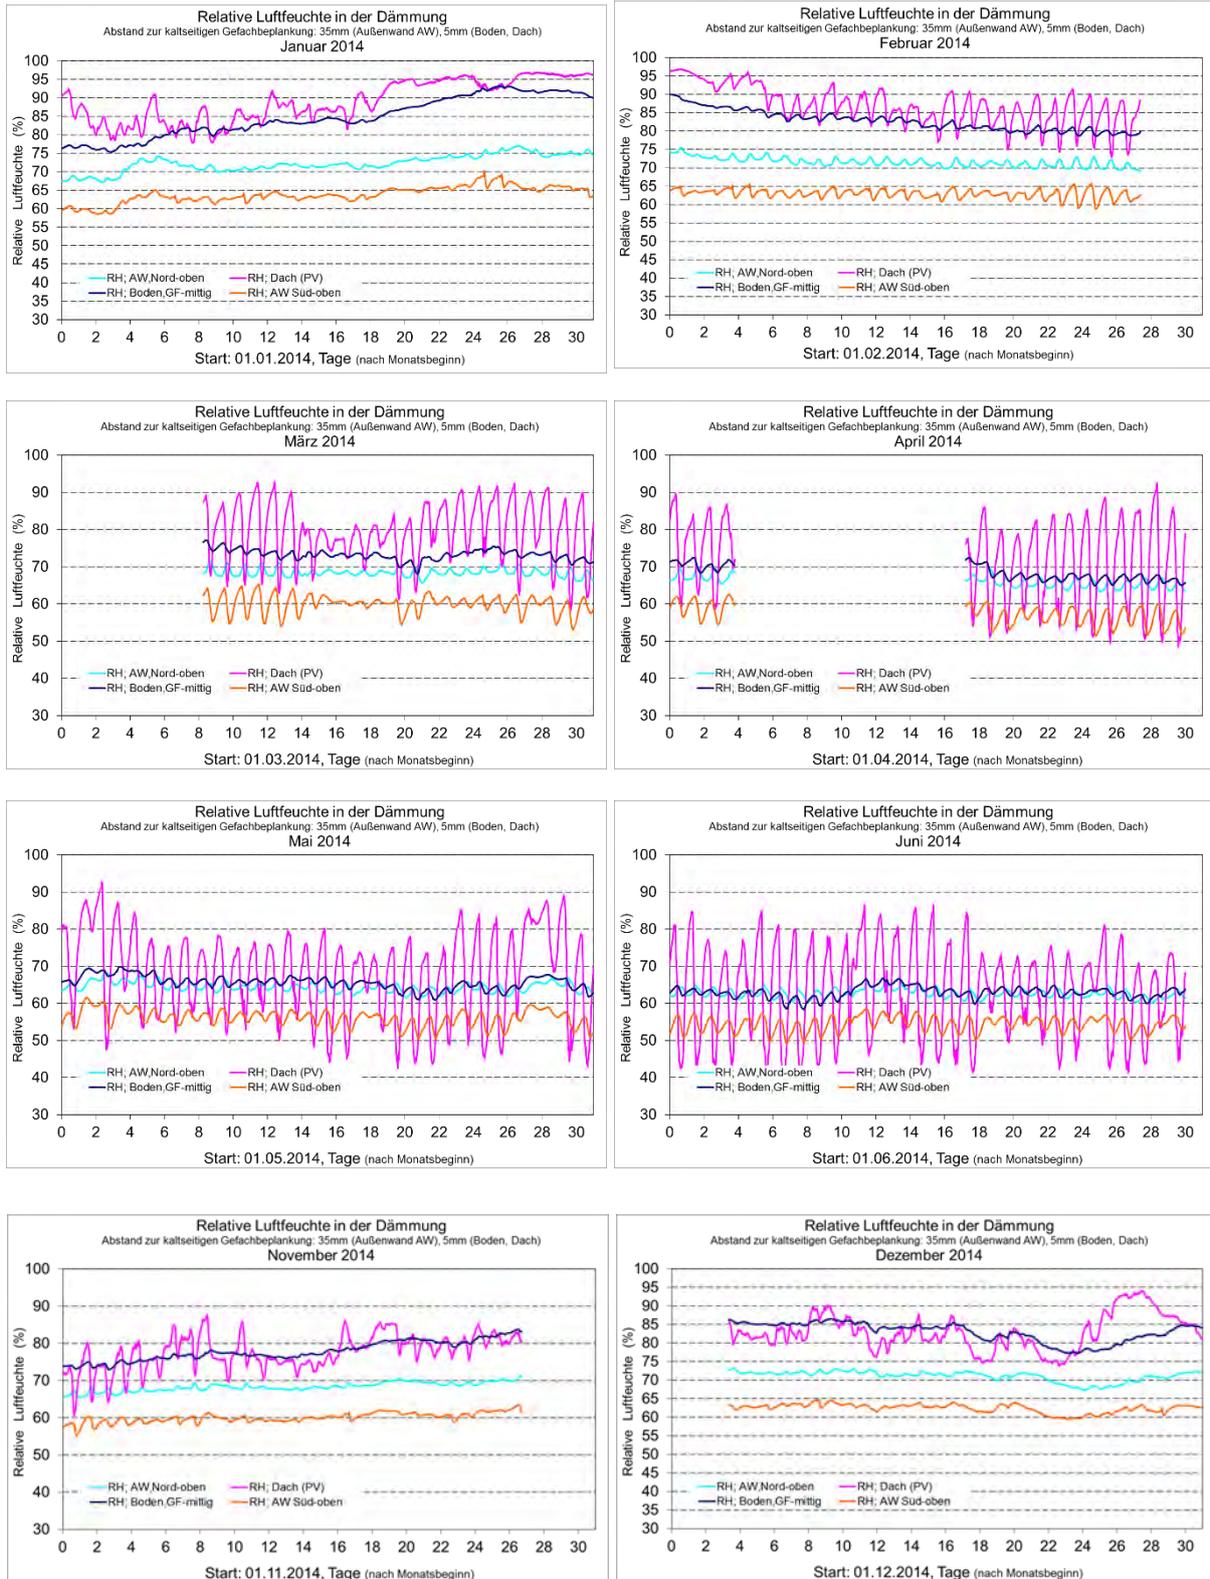
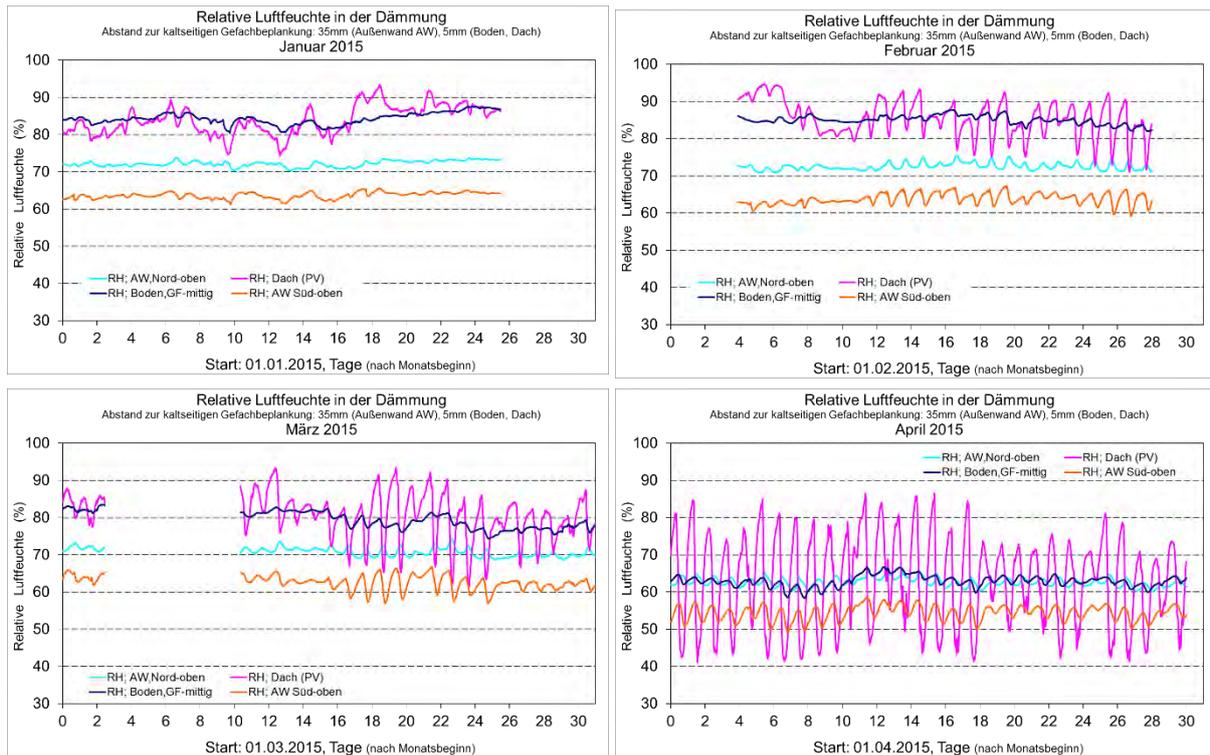
BILD 9-49 RELATIVE LUFTFEUCHTEN IN DER GEFACHDÄMMUNG DER AUßENWAND, DER BODENPATTE UND DES DACHES VON JANUAR BIS AUGUST 2012

BILD 9-50 RELATIVE LUFTFEUCHTEN IN DER GEFACHDÄMMUNG DER AUßENWAND, DER BODENPATTE UND DES DACHES VON SEPTEMBER BIS DEZEMBER 2012

BILD 9-51 RELATIVE LUFTFEUCHTEN IN DER GEFACHDÄMMUNG DER AUßENWAND, DER BODENPATTE UND DES DACHES VON JANUAR BIS APRIL 2013

BILD 9-52 RELATIVE LUFTFEUCHTEN IN DER GEFACHDÄMMUNG DER AUßENWAND, DER BODENPATTE UND DES DACHES VON MAI BIS DEZEMBER 2013

BILD 9-53 RELATIVE LUFTFEUCHTEN IN DER GEFACHDÄMMUNG DER AUßENWAND, DER BODENPATTE UND DES DACHES VON JANUAR BIS JUNI 2014 UND VON NOVEMBER BIS DEZEMBER 2014

BILD 9-54 RELATIVE LUFTFEUCHTEN IN DER GEFACHDÄMMUNG DER AUßENWAND, DER BODENPATTE UND DES DACHES VON JANUAR BIS APRIL 2015

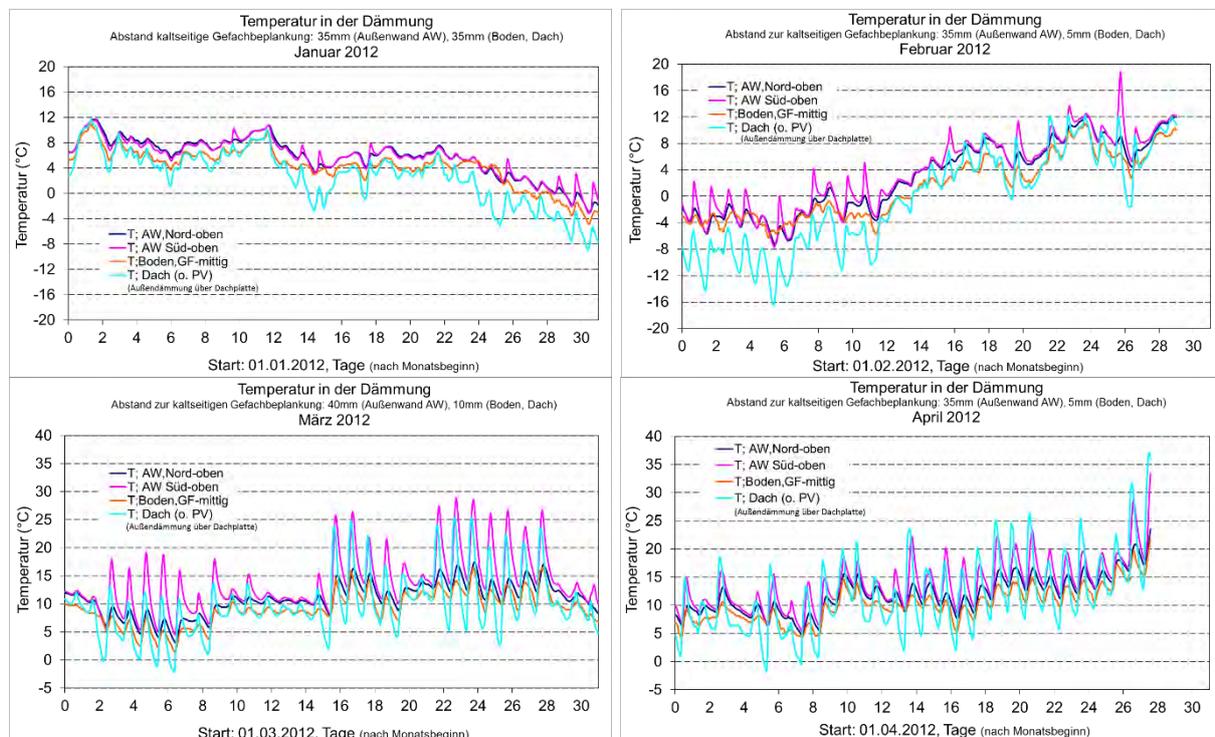
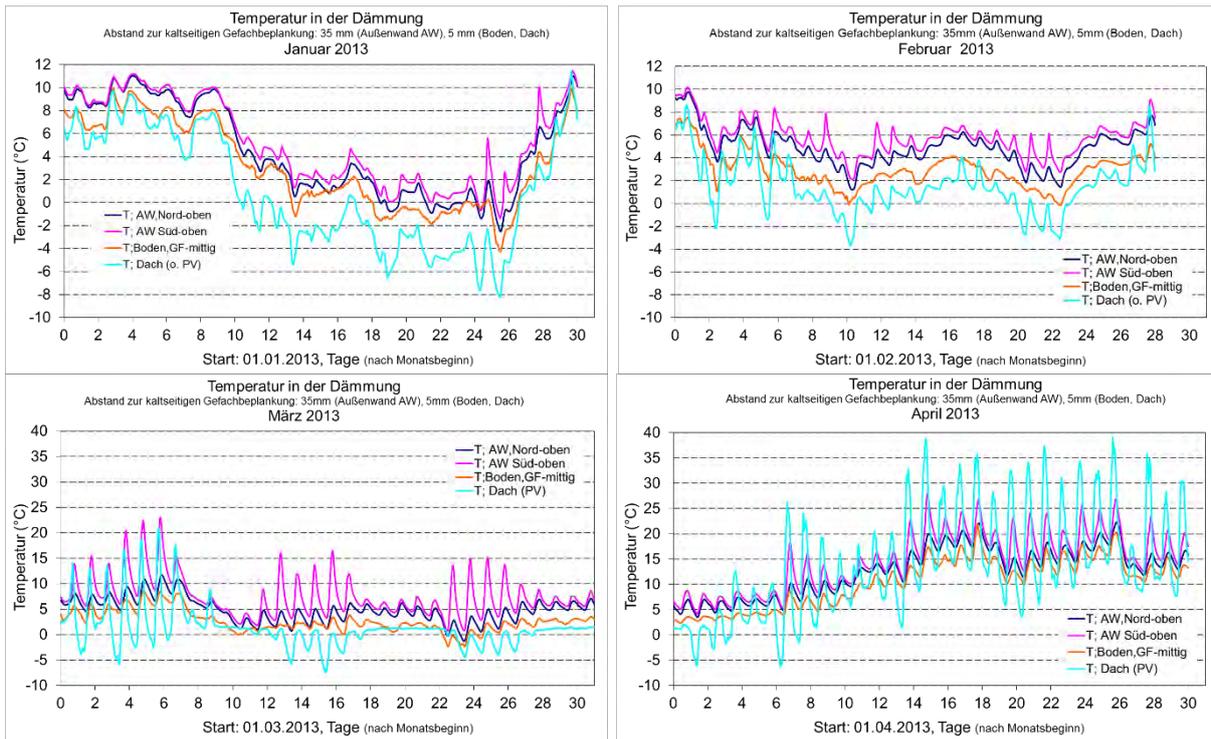
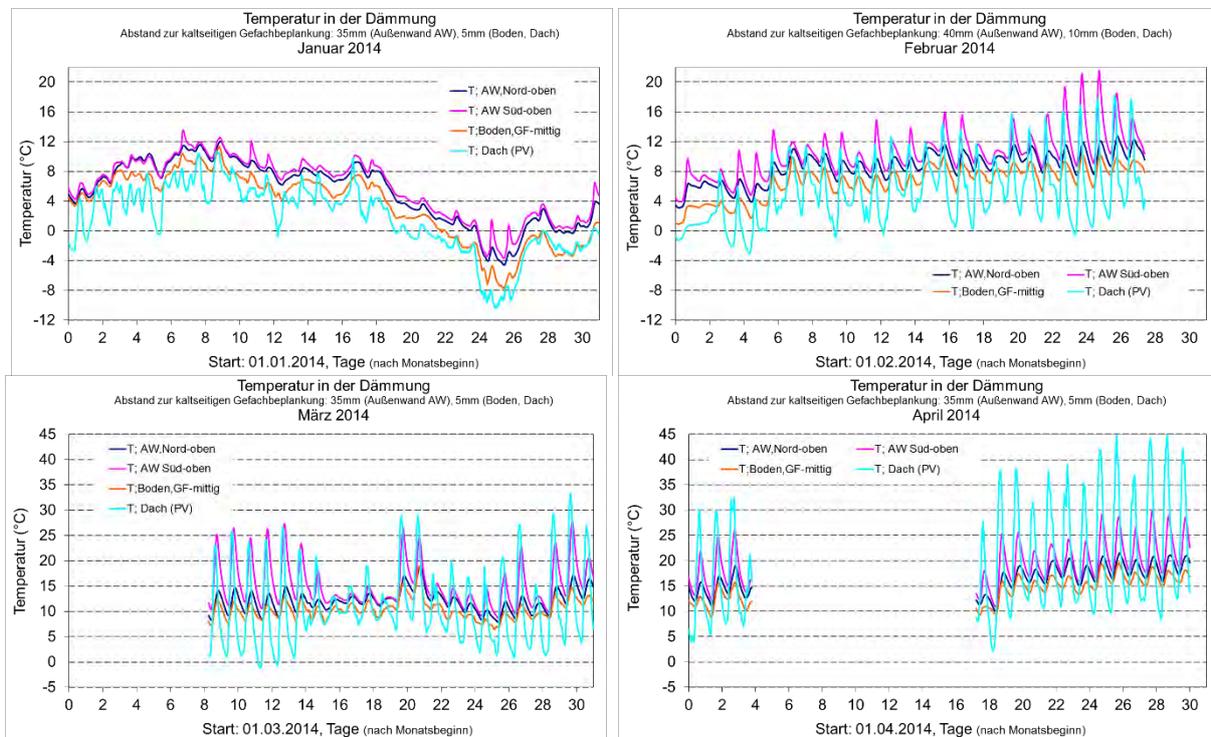
BILD 9-55 TEMPERATUR IN DER GEFACHDÄMMUNG DER AUßENWAND, DER BODENPATTE UND DES DACHES VON JANUAR 2012 BIS APRIL 2012 (ZUZUORDNEN DER RELATIVEN LUFTFEUCHTE AUS ABSCHNITT 9.4.3)

BILD 9-56 TEMPERATUR IN DER GEFACHDÄMMUNG DER AUßENWAND, DER BODENPATTE UND DES DACHES VON JANUAR 2013 BIS APRIL 2013 (ZUZUORDNEN DER RELATIVEN LUFTFEUCHTE AUS ABSCHNITT 9.4.3)

BILD 9-57 TEMPERATUR IN DER GEFACHDÄMMUNG DER AUßENWAND, DER BODENPATTE UND DES DACHES VON JANUAR 2014 BIS APRIL 2014 (ZUZUORDNEN DER RELATIVEN LUFTFEUCHTE AUS ABSCHNITT 9.4.3)
