**Schlussbericht für das Forschungsvorhaben:**

**Landwirtschaftliche Nutzgebäude in Holzbauweise ohne vorbeugenden chemischen Holzschutz (Gebrauchsklasse 0 (GK 0)) - Besondere bauliche Maßnahmen in Anlehnung an DIN 68800**

München. 31. Juli 2018

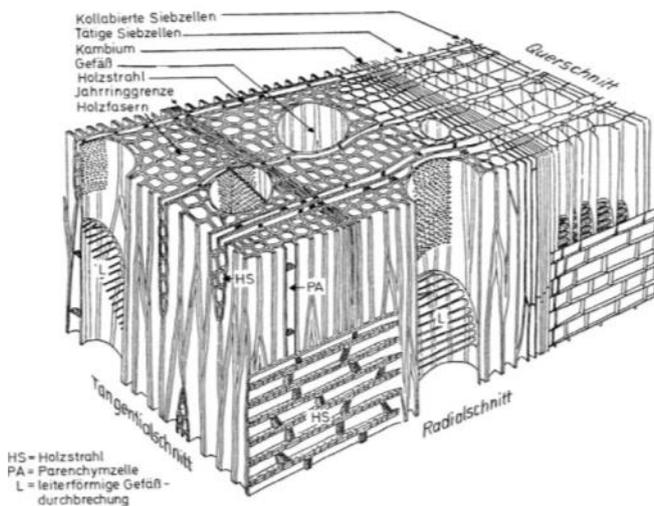
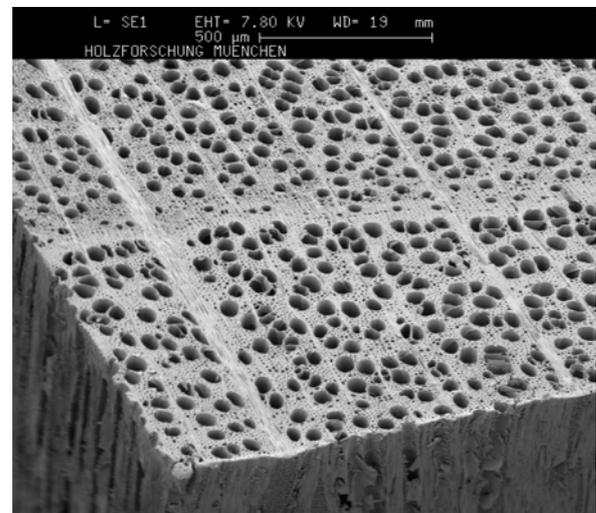
Abbildung 3-1: Schematischer Aufbau von Laubholz (Mägdefrau 1951)

Holz zeigt als lignocellulosisches Material ausgeprägte hygroskopische Eigenschaften. Aufgrund des Zellwandaufbaus und des hohen Porenanteils (s. Abbildung 3-1 und Abbildung 3-2) hat Holz eine sehr große innere Oberfläche. Die hohe Verfügbarkeit von sorptiven Molekülgruppen in den Zellwänden bedingt, dass Holz Wasserdampf aus der Luft absorbieren und in den Zellwänden speichern kann. Darüber hinaus kann Holz flüssiges Wasser durch kapillare Transportprozesse direkt aufnehmen (Niemz 2005).

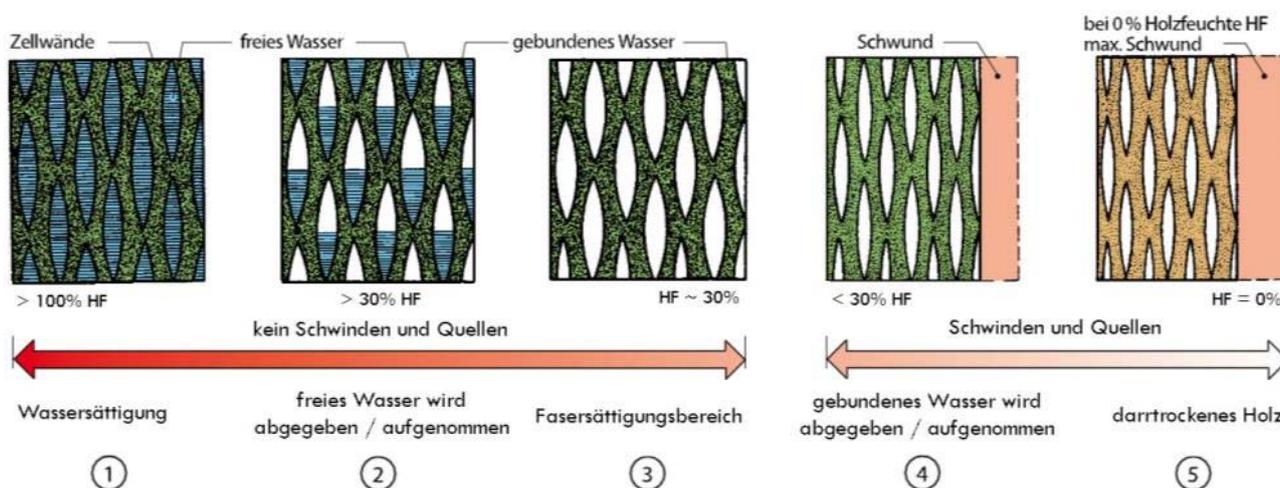
Abbildung 3-3: Wasserabgabe und -aufnahme des Holzes (Nutsch 2007)

- ① Wassersättigung (Grenzzustand): Die Zellwände und die Zellhohlräume des Holzes sind maximal mit Wasser gefüllt. Holzfeuchte  $> 100\%$
- ② Kapillarer Bereich: Durch Änderung des Wassergehaltes in den Zellhohlräumen (freies Wasser) schwindet oder quillt das Holz nicht, da die Zellwände gesättigt bleiben und so keine Volumenänderung erfahren. Die Festigkeitseigenschaften des Holzes sind weitestgehend unabhängig von der kapillaren Holzfeuchte. Holzfeuchte  $> 30\%$

- ③ Fasersättigungsbereich (FSB, Grenzzustand): die gesamten Zellwände des Holzes sind maximal mit sorptiv gebundenem Wasser gefüllt, jedoch ist kein freies Wasser in den Zellhohlräumen vorhanden. Holzfeuchte  $\sim 30\%$

- ④ Hygroskopischer Bereich: Die Zellwände sind nicht mehr maximal gesättigt. Durch Änderung des Wassergehaltes in den Zellwänden bei Feuchteabgabe bzw. -aufnahme schwindet bzw. quillt das Holz. Viele physikalische und auch die Festigkeitseigenschaften des Holzes sind abhängig von der hygroskopischen Holzfeuchte. Holzfeuchte  $< 30\%$

- ⑤ Darrtrockenes Holz (Grenzzustand): das Holz ist absolut trocken und es ist keinerlei Wasser vorhanden. Holzfeuchte =  $0\%$

In Abhängigkeit der Holzfeuchte werden zwei verschiedene Bereiche mit drei Grenzzuständen unterschieden (vgl. Abbildung 3-3):

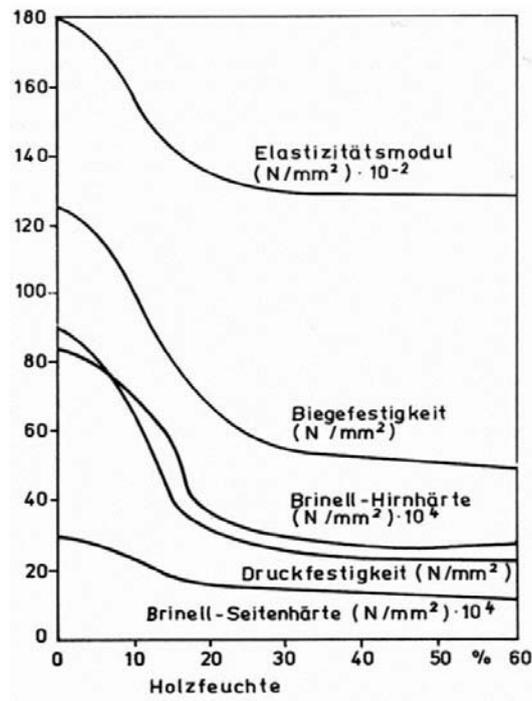
- sinkt die Festigkeit des Holzes bis zum FSB
- steigt die Kriechverformung von Holz bei Langzeitbelastung,
- steigt die Wärmeleitfähigkeit des Holzes (auch über den FSB hinaus),
- steigt die Anfälligkeit gegenüber holzerstörenden Pilzen (insb. über dem FSB).

Abbildung 3-4: Einfluss der Holzfeuchte auf ausgewählte Eigenschaften des Holzes (Kollmann 1951)

Der Zusammenhang zwischen Holzfeuchte und Holzeigenschaften begründet sich durch den strukturellen Aufbau des Holzes und macht sich wie folgt bemerkbar (vgl. Abbildung 3-4). Mit zunehmender Feuchtigkeit:

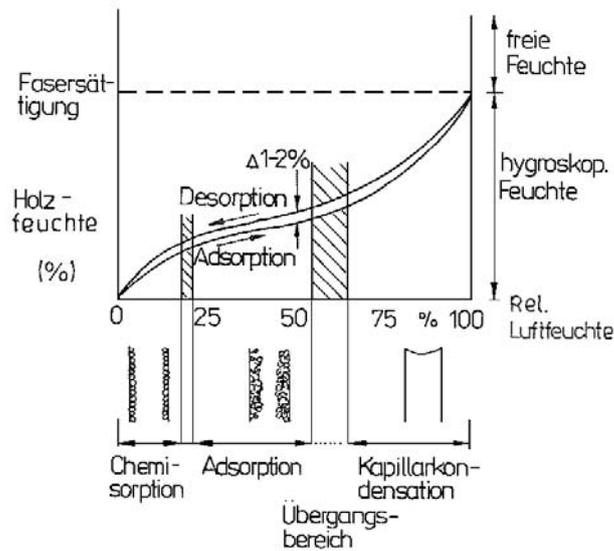
Abbildung 3-5: Sorptionsisothermen und Bindungsformen des Wassers (Niemz 2005)

Wird darrtrockenes Holz unter normalem Raumklima gelagert, so stellt sich im Material wegen der im Vergleich zur vorhandenen Holzfeuchte größeren Umgebungsfeuchte ein Feuchtigkeitsgefälle ein. So nimmt das Holz Feuchtigkeit aus der Luft auf, indem Wasserdampf durch Diffusion in das Holz eindringt und sich die Wassermoleküle als gebundenes Wasser an den Innenoberflächen der Holzzellwände ablagern. Diese Erscheinung wird Adsorption genannt. Nimmt die relative Luftfeuchte geringere Werte an als die vorhandene Holzfeuchte im Material, so diffundieren die Wassermoleküle zurück in die Umgebungsluft, was als Desorption bezeichnet wird. Da die Geschwindigkeit der Feuchtaufnahme bei Holz im Allgemeinen höher ist als bei der Wasserabgabe sind die typischen S-förmigen Sorptionsisothermen für De- und Adsorption nicht deckungsgleich und bilden eine sogenannte Hysterese (vgl. Abbildung 3-5).

Bei der Feuchtaufnahme von Holz unterscheidet man drei Phasen, die sich teilweise überlagern: Chemisorption, Adsorption und Kapillarkondensation (vgl. Abbildung 3-5). Alle drei Phasen hängen von der Holzfeuchte ab und treten jeweils in einem bestimmten Bereich der relativen Luftfeuchte auf.

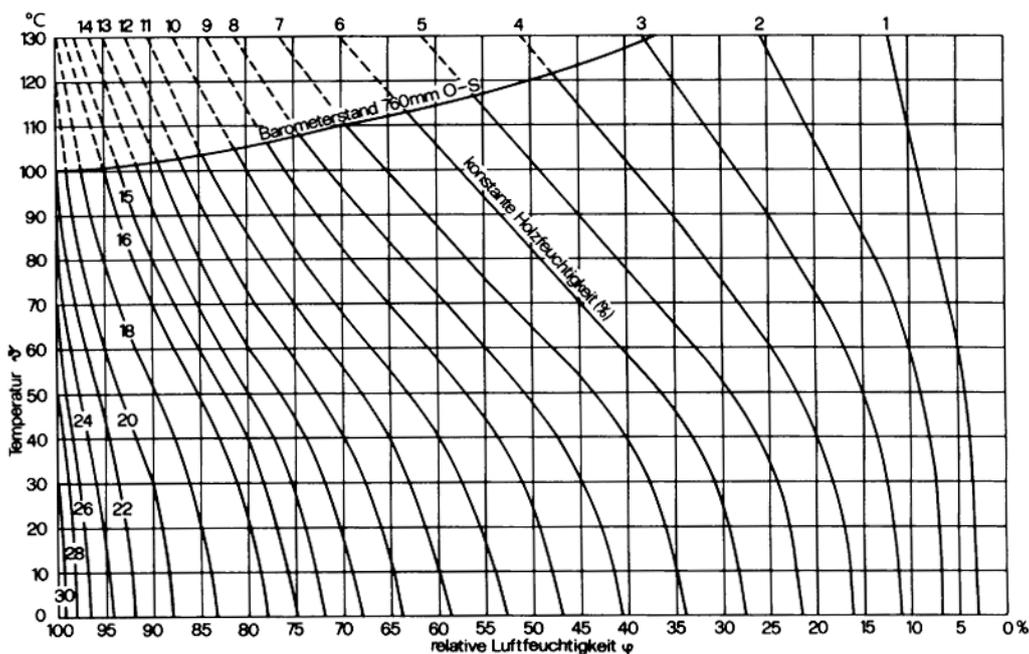
Abbildung 3-6: Hygroskopisches Gleichgewicht von Sitka-Fichte in Abhängigkeit von der Temperatur und relativer Luftfeuchte (Keylwerth und Noack, Die Kammertrocknung von Schnittholz. Betriebsblatt 1 1963)

Der Einfluss von Temperatur und relativer Luftfeuchte auf die Gleichgewichtsfeuchte von Holz wurde erstmals am Beispiel der Sitka-Fichte basierend auf Daten von Loughborough von Hawley (1931) dargestellt und von Keylwerth (1949) ins metrische System umgerechnet (Abbildung 3-6).

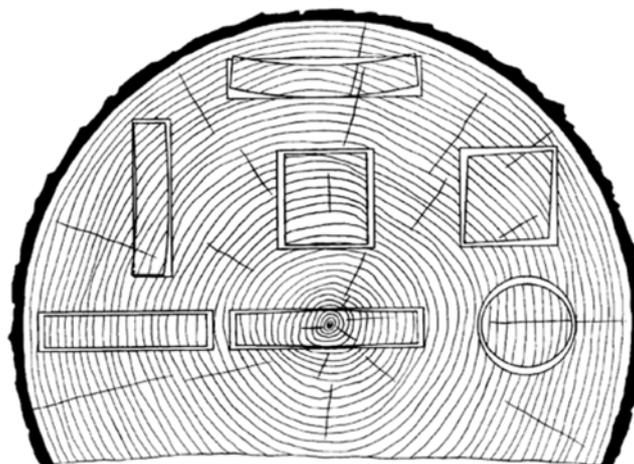
Abbildung 3-7: Verzerrung von Holz durch unterschiedliche Schwindung (Glass und Zelinka 2010)

Eine Änderung der relativen Luftfeuchte führt zwangsläufig zur Änderung des Feuchtegehalts von Holz und somit zu Quell- und Schwinderscheinungen. Aufgrund der sehr unterschiedlichen Quell- und Schwindmaße in den drei Hauptachsen longitudinal, radial und tangential, hat das erhebliche Verformungen des Holzquerschnittes sowie innere Spannungen zur Folge (vgl. Abbildung 3-7).

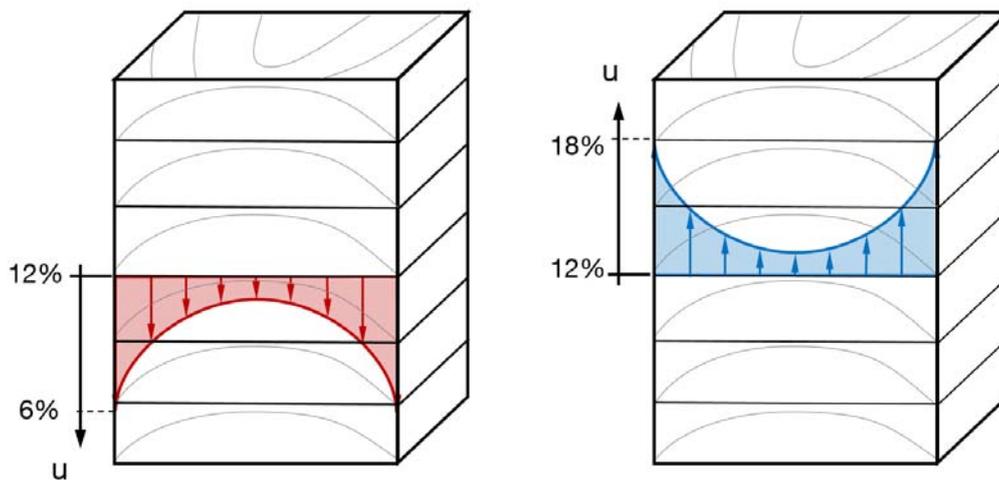
Abbildung 3-8: Beispielhafte Feuchteverläufe über den BSH-Querschnitt bei trockenen (links) und feuchten (rechts) Umgebungsbedingungen

Holztragwerke sind aufgrund ihrer weiten Einsetzbarkeit sehr unterschiedlichen, häufig schwankenden Klimabedingungen unterworfen. Dies führt dazu, dass das Holz je nach relativer Luftfeuchte Feuchte aufnimmt bzw. abgibt. Da die Aufnahme und Abgabe von Feuchte im baupraktischen Holzfeuchtebereich zwischen 5 % und 25 % hauptsächlich durch Diffusion über die Oberflächen des Holzquerschnittes erfolgt, passen sich zunächst nur die äußeren Schichten an die klimatischen Bedingungen an, so dass sich ein Holzfeuchtegefälle zwischen den inneren Bereichen des Querschnitts und der Oberfläche einstellt. Die Ausprägung dieser Feuchtegradienten hängt unter anderem von der Art der Klimabeanspruchung ab (vgl. Abbildung 3-8).

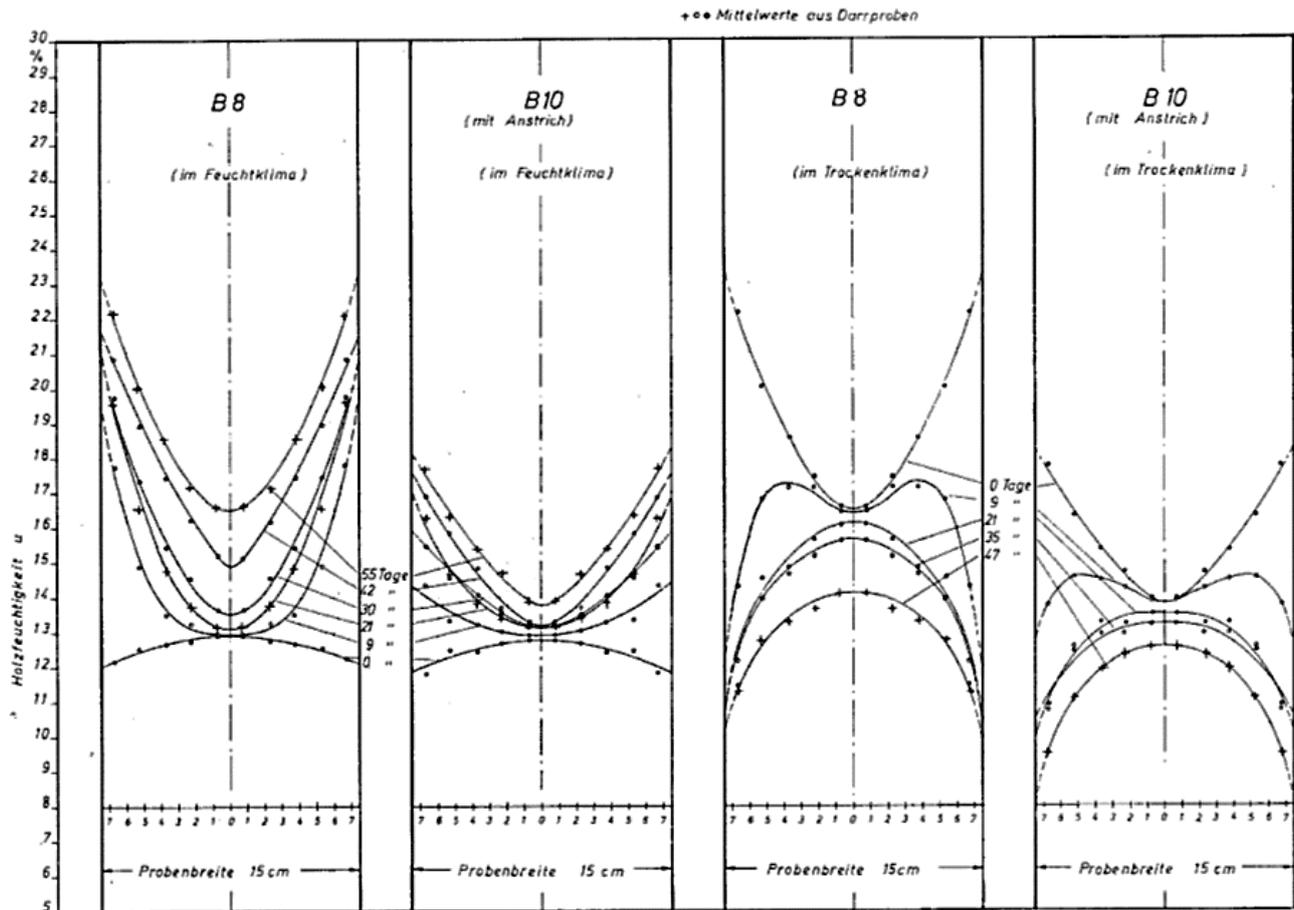
Abbildung 3-9: Beispielhafte Veränderung der Feuchtegradienten in BSH-Bauteilen (Möhler und Steck 1980)

2000) und (Svensson und Toratti 2002). Wenn aber die aus Feuchtwechseln entstehenden Quersugspannungen die Quersugfestigkeit überschreiten (beispielsweise bei schnellem Spannungszuwachs), dann wird die Spannung in Form von Rissen abgebaut. Dadurch stellt eine schnelle Trocknung der äußeren Querschnittsbereiche die Klimabeanspruchung dar, die am häufigsten zur Rissbildung führt.

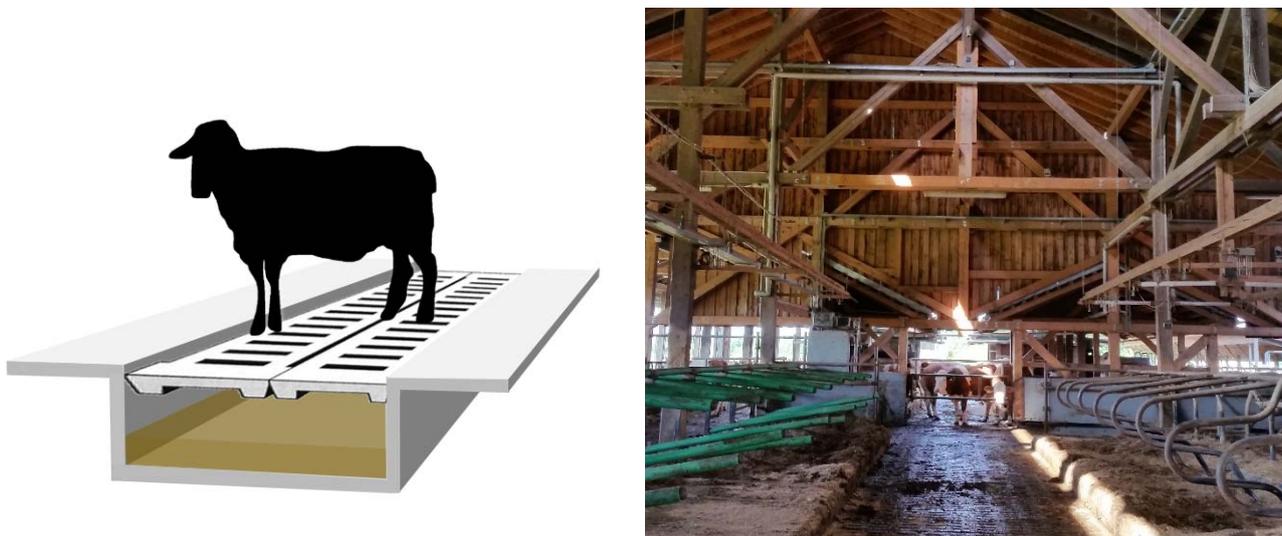
Abbildung 4-2: Links: Funktionsprinzip eines Spaltenbodens; Rechts: Spaltenboden des Objekts 01

Auch der Umgang mit den Ausscheidungen der Tiere könnte das in den Milchviehställen vorherrschende Klima beeinflussen. Je länger die Exkrememente in den Ställen bleiben, desto mehr Feuchtigkeit wird in die Luft abgegeben. Objekte 01, 02 und 12 verfügen über einen sogenannten Spaltenboden aus Betonspalten zur Ableitung des Mists (vgl. Abbildung 4-2). Durch diese können Mist und Gülle über einen Kanal in die Güllegrube ablaufen.

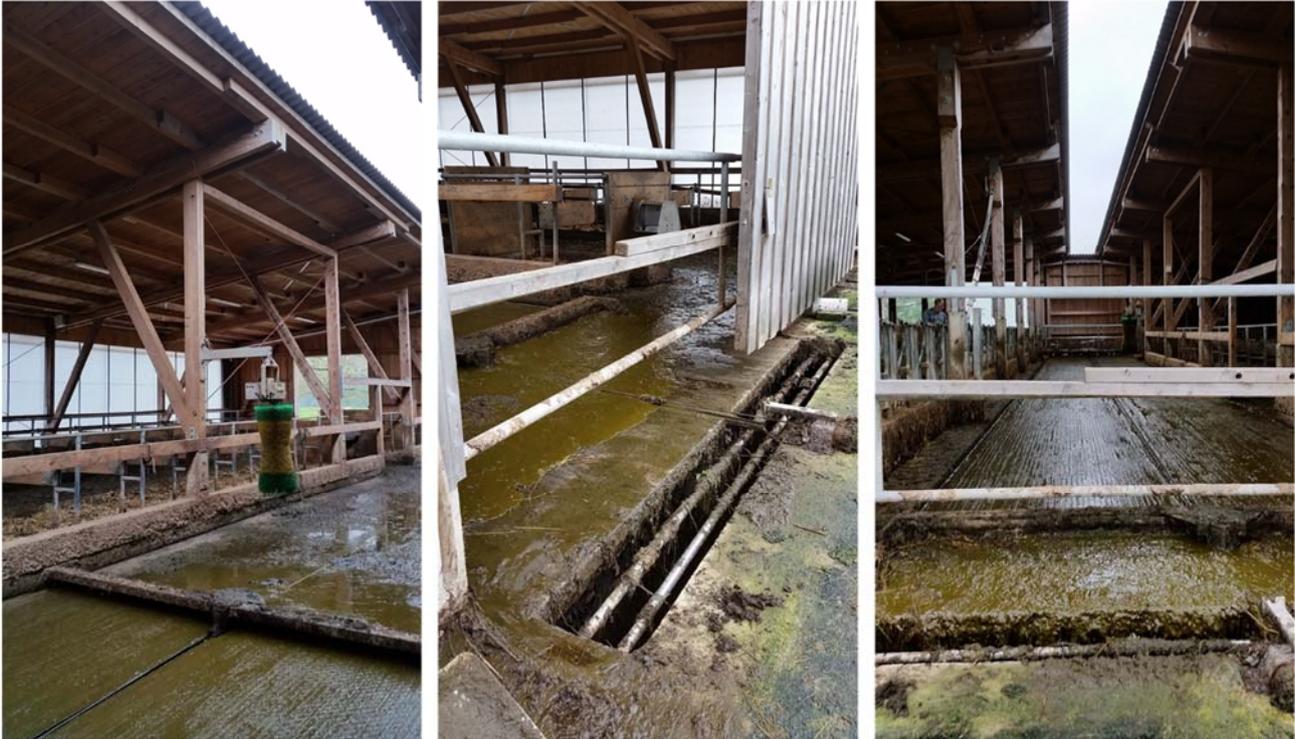
Abbildung 4-3: Mist-/Gülfeschieber im Objekt 03

Beim Objekt 03 kommt ein Mist-/Güleschieber zum Einsatz, womit die Ausscheidungen der Tiere zur Öffnung der Güllegrube am Rand des Stalls geschoben werden (vgl. Abbildung 4-3). Der Schieber ist zeitgesteuert und wird alle 30 min durch den Stall einmal durchgezogen. Beim Objekt 04 wird der Mist durch das eingestreute Stroh gebunden und in fester Form entfernt.

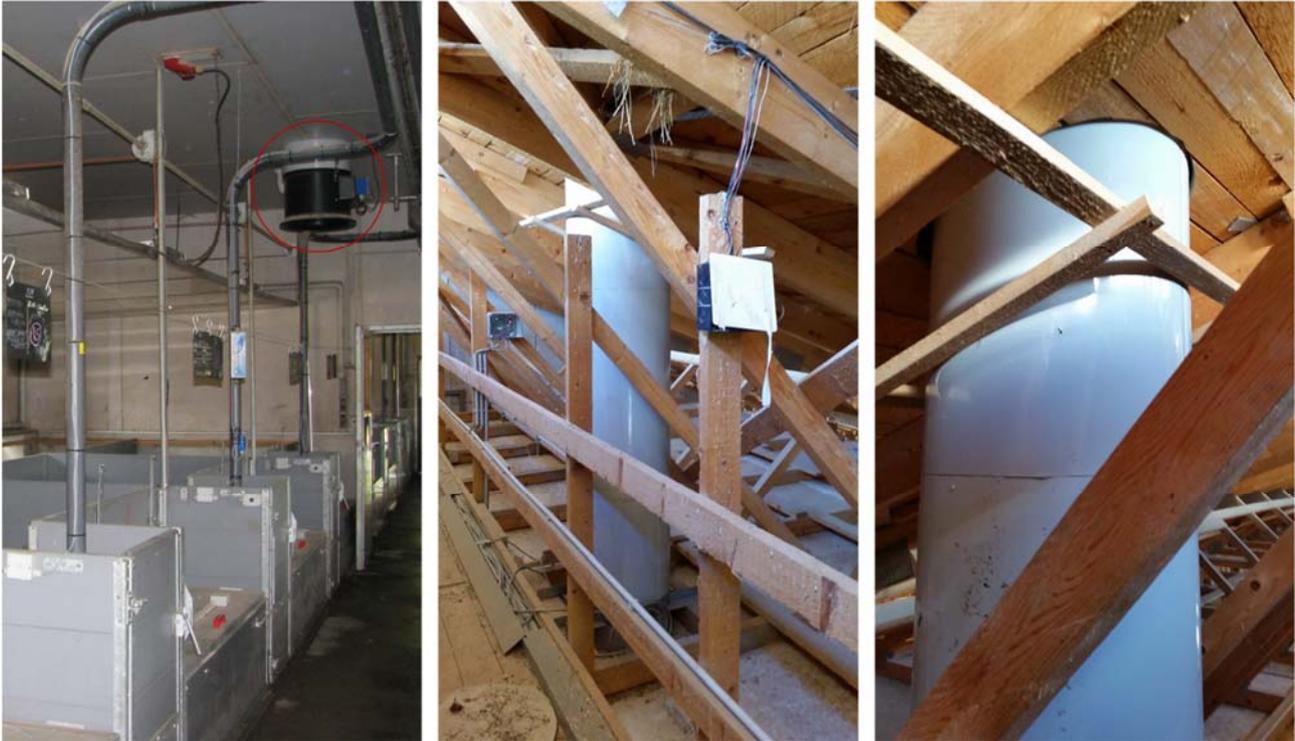
Abbildung 4-5: Abteil A des Objekts 06 mit Ferkelnestern und mechanischem Entlüftungssystem

Bei dem untersuchten Schweinestall handelt sich um einen Versuchsstall auf einem Lehr-, Versuchs- und Fachzentrumsbetrieb der Bayerischen Landesanstalt für Landwirtschaft (LFVZ Kringell). Dieser wurde zu Untersuchungszwecken im Stallklimabereich baulich unterschiedlich ausgeführt (vgl. Anhang). Abteil A ähnelt hinsichtlich der Baukonstruktion den oben beschriebenen Warmställen und ist sowohl im Wand- als auch im Deckenbereich gedämmt. Im Bereich der Ferkelhaltung befinden sich die sogenannten Ferkelnester, wobei die Temperatur in einem kleinen Bereich ganzjährig mittels Fußboden- und Deckenheizung auf bis zu 33 °C beheizt wird (vgl. Abbildung 4-5). Im Aktivitätsbereich der Sauen befindet sich eine Fußbodenheizung, die über die Dauer der Messperiode noch nicht in Betrieb genommen wurde. Die Stallluft wird über einen Kamin mechanisch ins Freie abgesaugt (vgl. Abbildung 4-5, roter Kreis). Die Zuluft strömt über von Hand zu öffnende Fenster und von den Tieren bewegte Auslaufklappen.

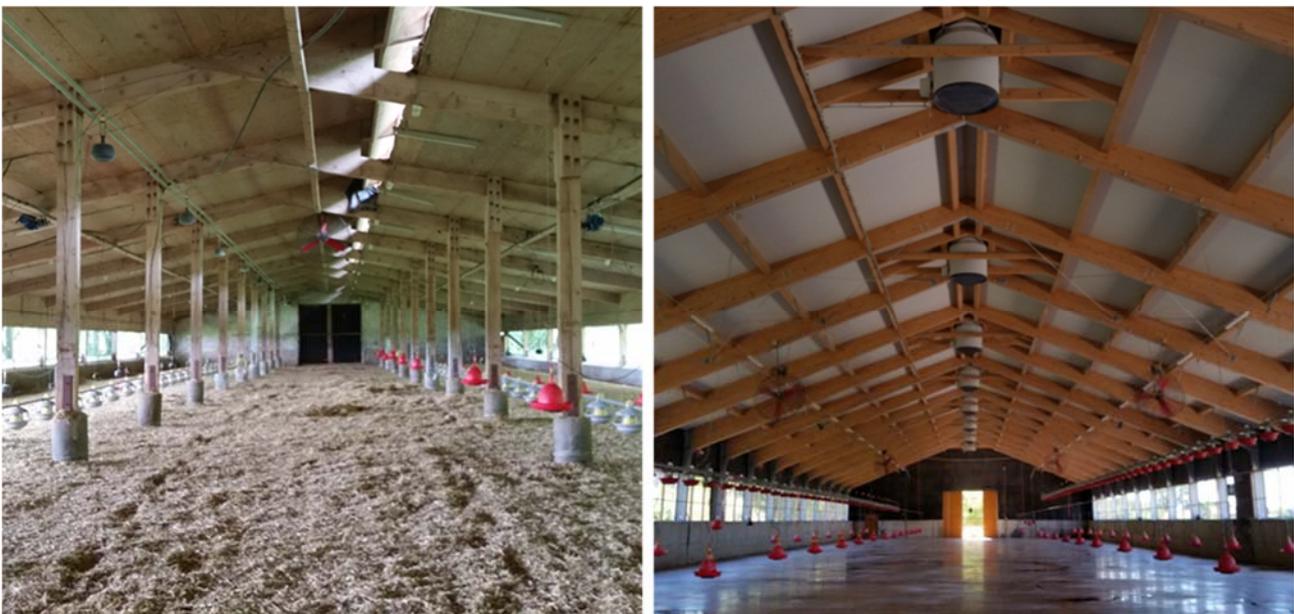
Abbildung 4-6: Objekt 11 mit den alten (links) und neuen Putenställen (rechts)

Die zwei im Rahmen des Forschungsvorhabens untersuchten Putenställe wurden 1985 bzw. 2015 errichtet (vgl. Abbildung 4-6). Erfolgt die Lüftung im alten Stall durch die Öffnungen im Firstbereich und offene Traufseiten, so sind im neuen Stall, neben der offenen Traufseite, Kamine ohne mechanische Entlüftung im Firstbereich und Ventilatoren unter dem Dach angeordnet.

Zusätzlich unterscheiden sich die zwei Ställe in ihrer Bauhöhe: der neue Stall ist mit 8,6 m ca. 2,6 m höher als der alte Stall.

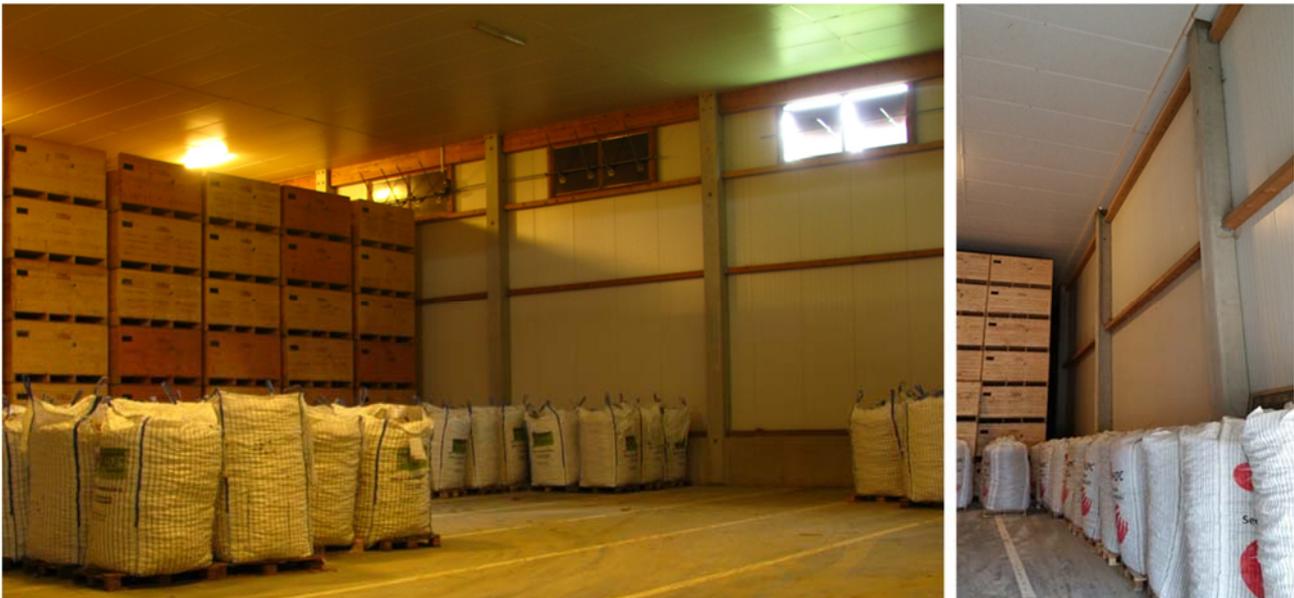
Abbildung 4-8: Lagerraum des Objekts 08 Kartoffellagerhalle mit Einlass- und Abluftklappen

Die Lagerung von Kartoffeln erfolgt entweder als lose Schüttlagerung oder Kistenlagerung. Da die Temperatur und relative Luftfeuchte für die gelagerten Güter eine wichtige Rolle spielen, wird der Lagerbereich der Hallen ausschließlich geschlossen und konstruktiv gedämmt ausgeführt. Um Kartoffeln vor dem Verderben zu schützen und ein Austrocknen zu verhindern, muss das Klima in der Halle kühl und feucht (relative Luftfeuchte  $> 85\%$ ) gehalten werden. Dies kann über freie Konvektionslüftung mit dem Einsatz von Klappen oder über Zwangsbelüftung realisiert werden. Die Holzbauteile der Kartoffellagerhallen können im Herbst hohe Holzfeuchte erreichen, sobald die gesamte Ernte in großen Kisten eingelagert, auf optimale Lagertemperatur abgekühlt und die Feuchtigkeit der Innenluft erhöht wird. Bei einer losen Schüttlagerung ist direkter Kontakt von Holzbauteilen mit den Lagergütern und somit eine Auffeuchtung der Bauteile nicht auszuschließen.

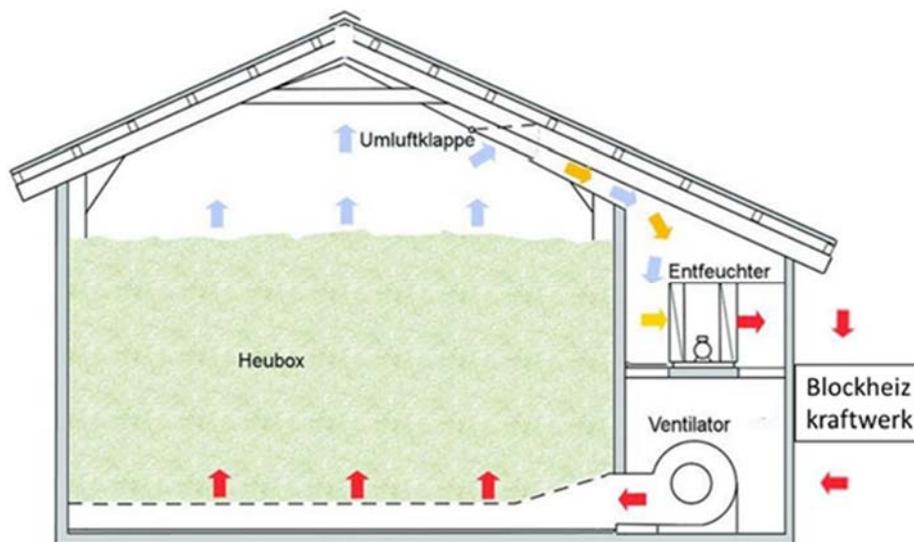
Abbildung 4-10: Funktionsprinzip des Objekts 09 Heutrocknungshalle (Bauernzeitung.at 2016)

Bei der untersuchten Heutrocknungshalle kann die Trocknung von Heu in zwei unterschiedlichen Betriebsarten erfolgen: Umluft- und Abluftbetrieb. Beim Umluftbetrieb wird die Luft bei geschlossener Halle von unten durch Belüftungskanäle durch das Heu hindurchgedrückt und im Dachbereich abgesaugt (vgl. Abbildung 4-10). Die feuchte Luft wird durch einen Entfeuchter geleitet und anschließend mittels Abwärme eines Blockheizkraftwerkes wieder auf ca. 45 °C erwärmt. Beim Abluftbetrieb wird die warme trockene Luft, die sich im Firstbereich staut, durch das Umschalten der Umluftklappe angesaugt. Dabei entfällt der Luftentfeuchter, da die feuchte Luft über das offene Hallentor entweicht. Der gesamte Trocknungsvorgang dauert in der Regel 1 bis 3 Tage. Ist das Heu aufgrund schlechter Witterungsbedingungen sehr feucht angekommen, kann die Entfeuchtungsanlage an ihre Leistungsgrenze kommen. Dadurch können zeitweise sehr hohe Luftfeuchten von bis zu 98 % gemessen werden. Vom Betreiber wurde der Ausfall von Tauwasser am ersten Tag der Trocknungsvorgänge schon einige Mal beobachtet (Reischenbeck 2016).

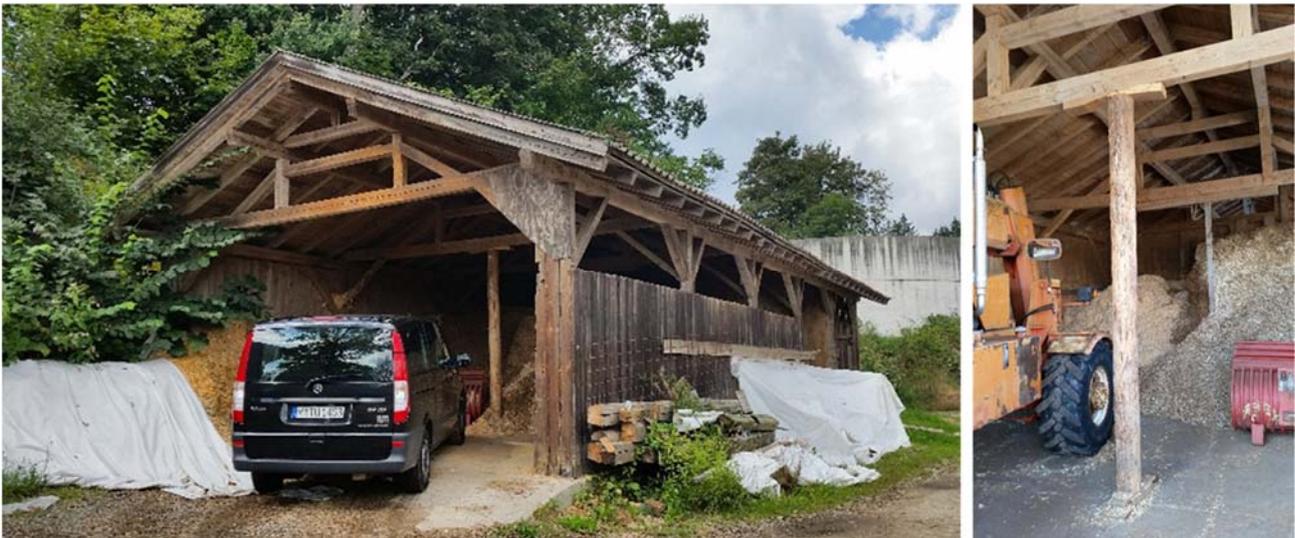
Abbildung 4-11: Objekt 10 Hackschnitzellager in Langdorf

In der untersuchten Halle werden sowohl feuchte Hackschnitzel als auch in geringem Anteil trockene Sägespäne gemischt gelagert. Die Halle wurde seit Beginn der Untersuchungen noch nie vollständig entleert. Im hinteren Bereich der Halle befindet sich immer noch altes Hackgut (vgl. Abbildung 4-11).

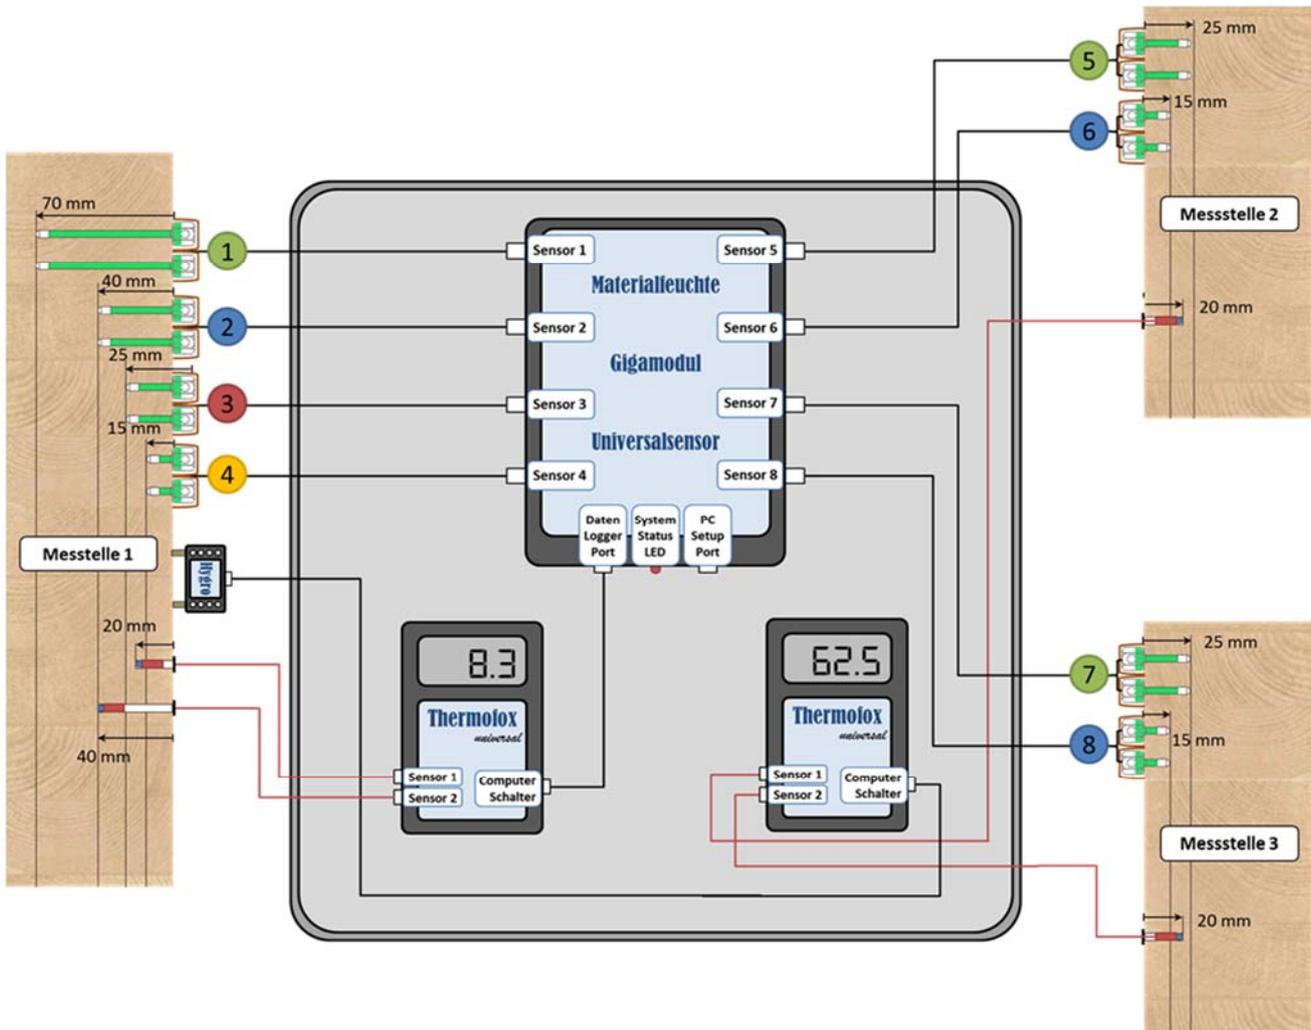
Abbildung 5-1: Beispielhafte Darstellung des verwendeten Messsystems in der Variante mit drei Messstellen

Über einen zweiten Datenlogger in Kombination mit einer externen Sensoreinheit für relative Luftfeuchte und Lufttemperatur (Hygrofox, Fa. Scanntronik Mugrauer) wird das Hallenklima aufgezeichnet. Die Messdaten werden stündlich gemessen.

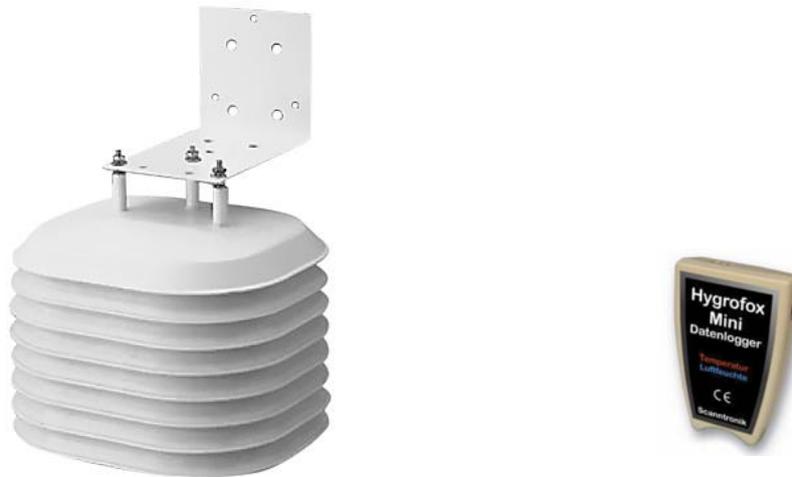
Um zusätzlich das lokale Außenklima zu erfassen, wurde jeweils eine Wetterstation in der Nähe der Messobjekte installiert (vgl. Abbildung 5-2). Die Wetterstation besteht aus einem Datenlogger mit integriertem Klimasensor (Hygrofox Mini, Fa. Scanntronik Mugrauer) und einem Schutzgehäuse (Wetterhütte 7714, Fa. Davis), welches den Klimasensor vor Sonneneinstrahlung und anderen Quellen abgestrahlter und reflektierter Wärme sowie vor Witterungseinflüssen schützt. Die Messdaten werden stündlich gemessen.

Abbildung 5-2: Wetterstation zur Erfassung des Außenklimas. links = Schutzgehäuse; rechts = Datenlogger mit integrierten Klimasensor Hygrofox Mini

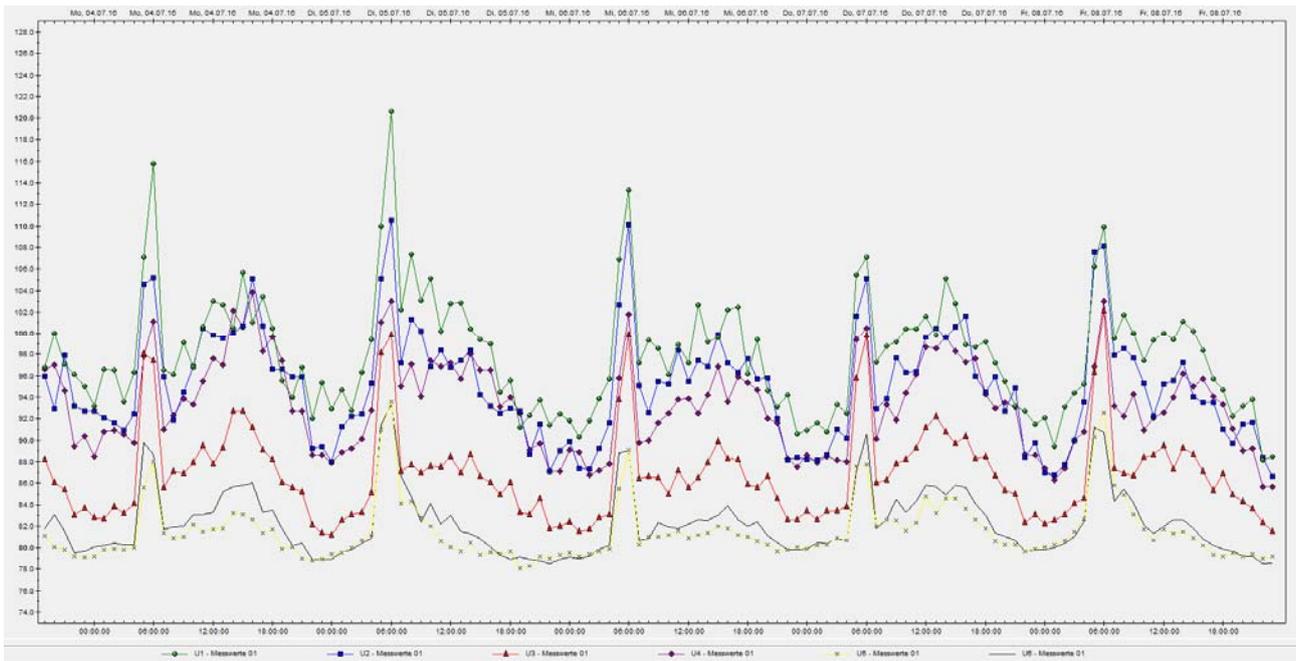
Abbildung 5-3: Vom Messsystem 2 im Objekt 01 Milchviehstall Grub gemessene Widerstände aus dem Zeitraum von 04.07.2016 bis 08.07.2016 (Auswertungsprogramm SoftFOX 3.02, Fa. Scantronik Mugrauer)

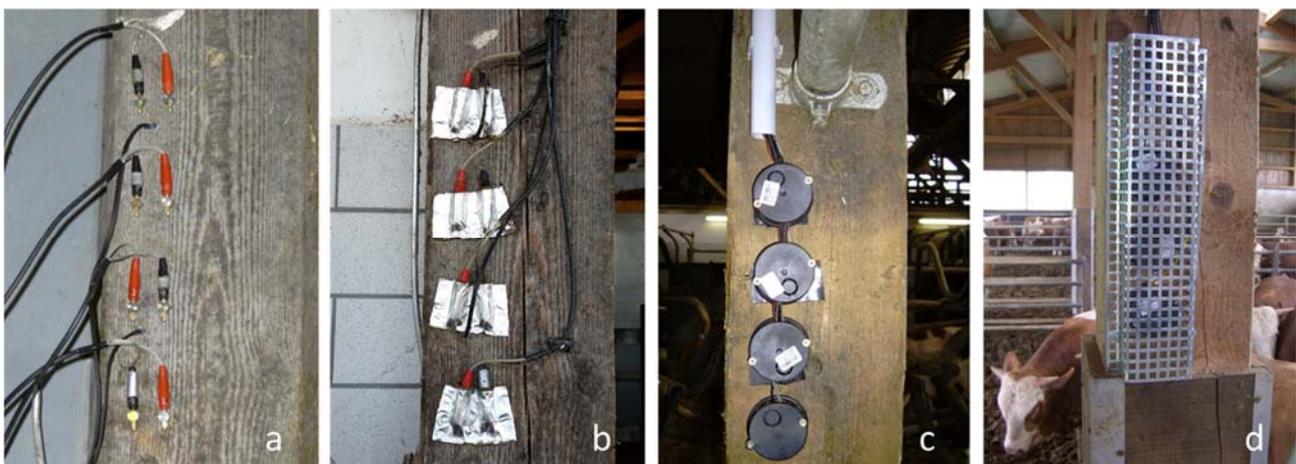
Abbildung 5-4: Kombinierte Maßnahmen zum Schutz der Messstellen vor Beeinträchtigungen durch starke Verschmutzung, Tauwasser oder mechanische Beschädigung

Messstellen wurde zudem eine Kunststoffabdeckung über die Elektroden geschraubt, welche den Isolierkitt schützt (vgl. Abbildung 5-4, b und c). Zusätzlich wurden die Messstellen, die im direkten Kontaktbereich mit Tieren liegen, mit einem Lochblechgitter (vgl. Abbildung 5-4, d) abgedeckt. Des Weiteren wurden die Messkabel in Einflussbereich des Viehs mit einem Schutzrohr umhüllt, um ein Herausreißen zu verhindern (vgl. Abbildung 5-4, c).

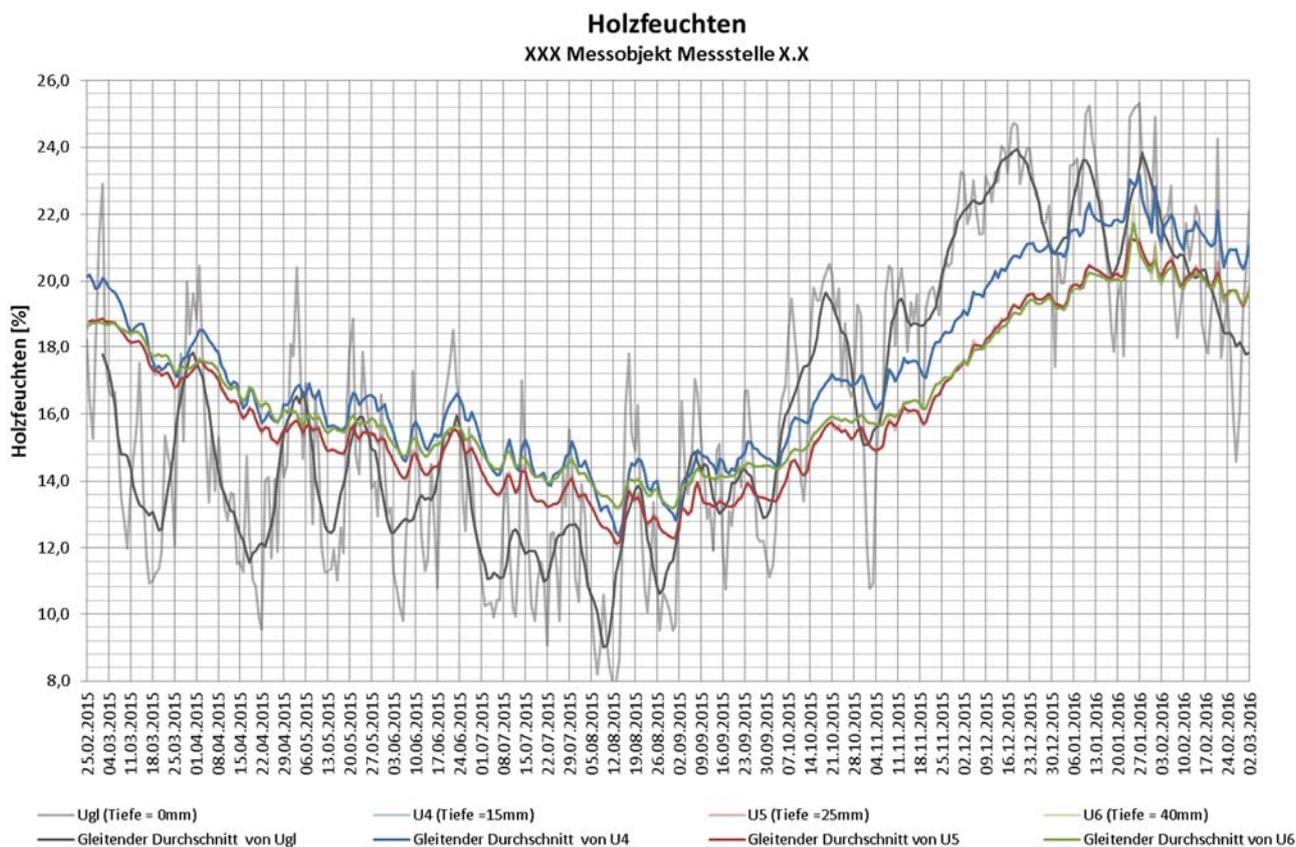
Abbildung 6-1: Verlauf der Holzfeuchte über den betrachteten Messzeitraum an einer beispielhaften Messstelle

Die Messwerte der Holzfeuchte in verschiedenen Messtiefen werden für jedes Messsystem in einem Diagramm je Messstelle über den betrachteten Zeitraum dargestellt. Aus dem Verlauf können die Schwankungen der Holzfeuchte über den Messzeitraum abgelesen werden (vgl. Abbildung 6-1).

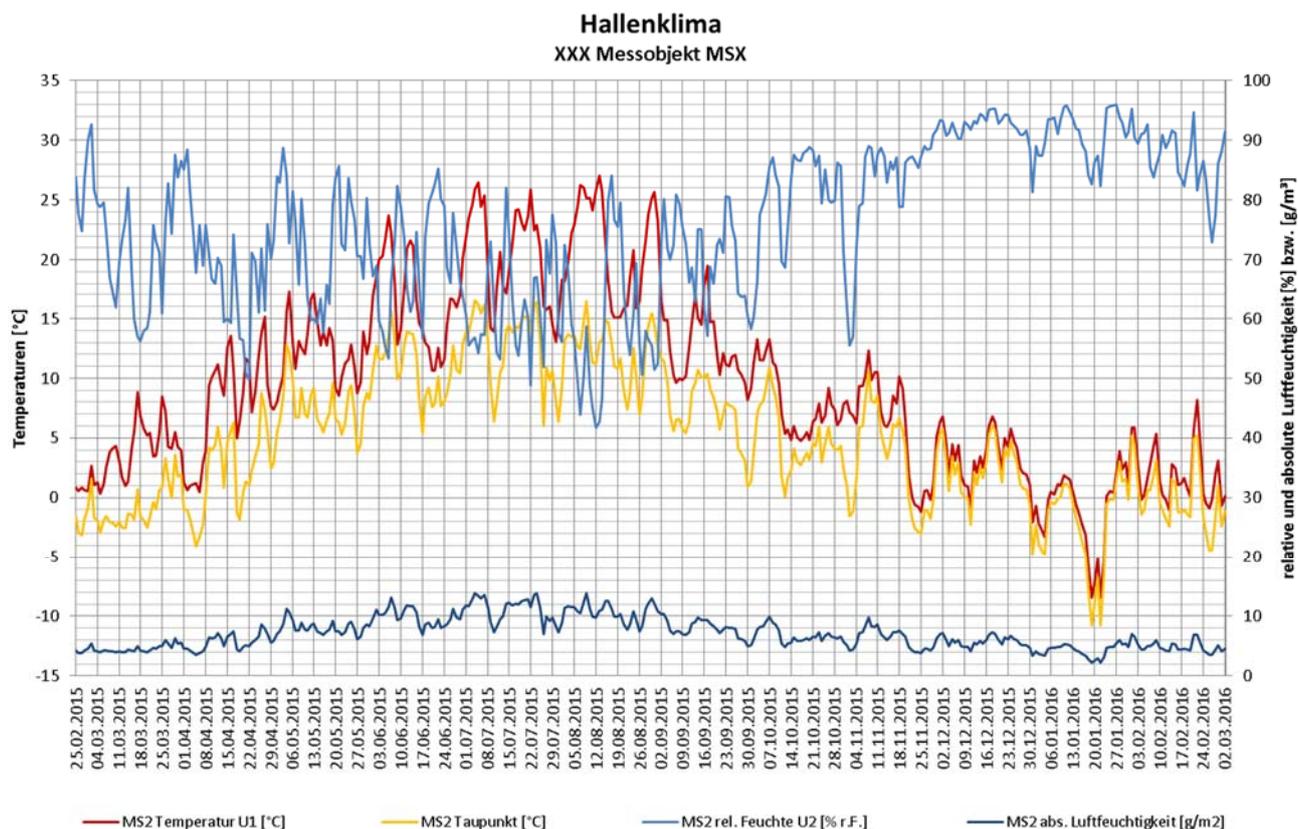
Abbildung 6-2: Verläufe der relativen und absoluten Luftfeuchte sowie der Lufttemperatur und Taupunkte über den betrachteten Messzeitraum an einer beispielhaften Messstelle

In einem weiteren Diagramm werden die Werte des umgebenden Klimas als Verläufe über die Zeit angezeigt. Dieses Diagramm kann dafür verwendet werden, die Korrelation zwischen Holzfeuchte und den klimatischen Randbedingungen nachzuvollziehen. Das lokale Außenklima wird in der gleichen Weise für jedes Messobjekt separat dargestellt.

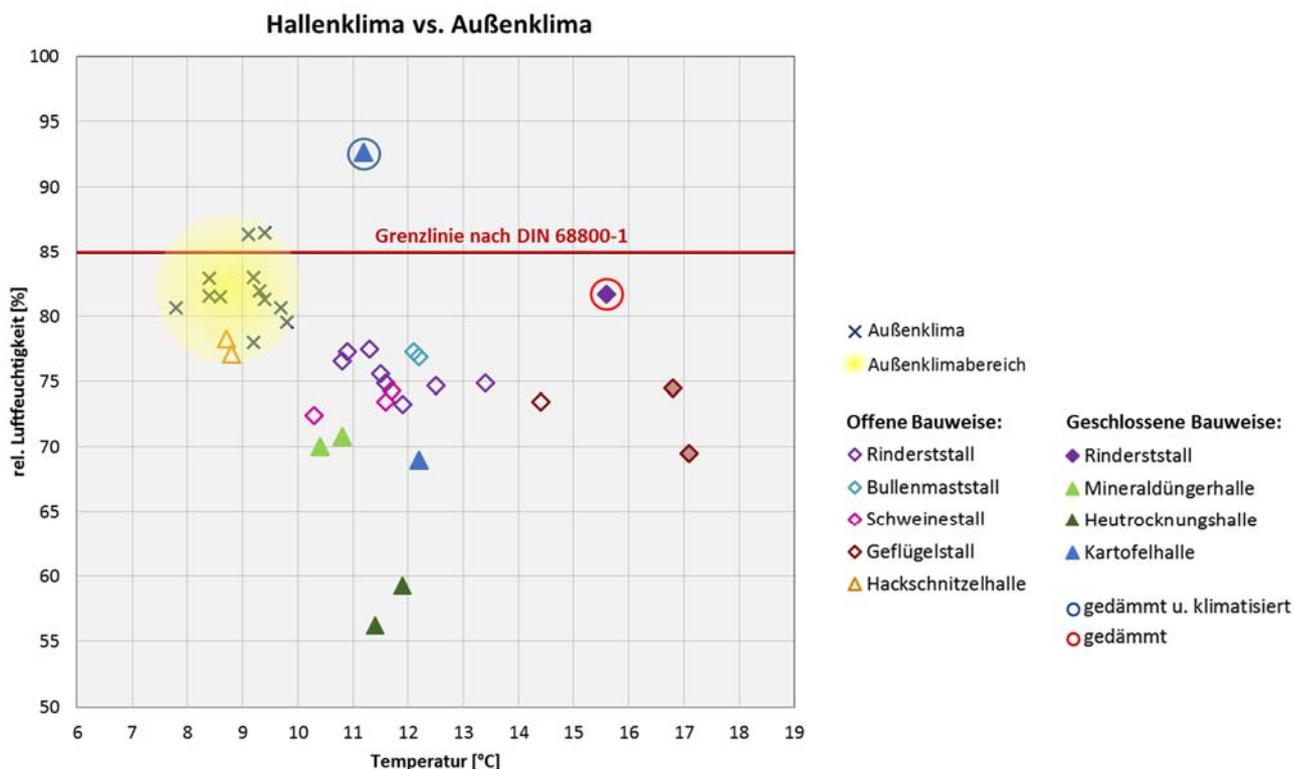
Abbildung 6-3: Zusammenfassung der durchschnittlichen Klimabedingungen in den untersuchten Objekten

Es lässt sich gut erkennen, dass sich die Objekte je nach Nutzung und baulicher Ausführung in ihren klimatischen Bedingungen teilweise wenig, teilweise aber auch deutlich unterscheiden. Bei ausschließlicher Betrachtung des durchschnittlichen Hallenklimas ist nach DIN 68800-1 das Risiko von Schäden durch Holz zerstörende Pilze im gedämmten bzw. klimatisierten Bereich der Kartoffellagerhalle (Objekt 08) nicht auszuschließen. Im Folgenden werden die Ergebnisse aller Objekte, zusammengefasst nach Nutzungen, näher erläutert.

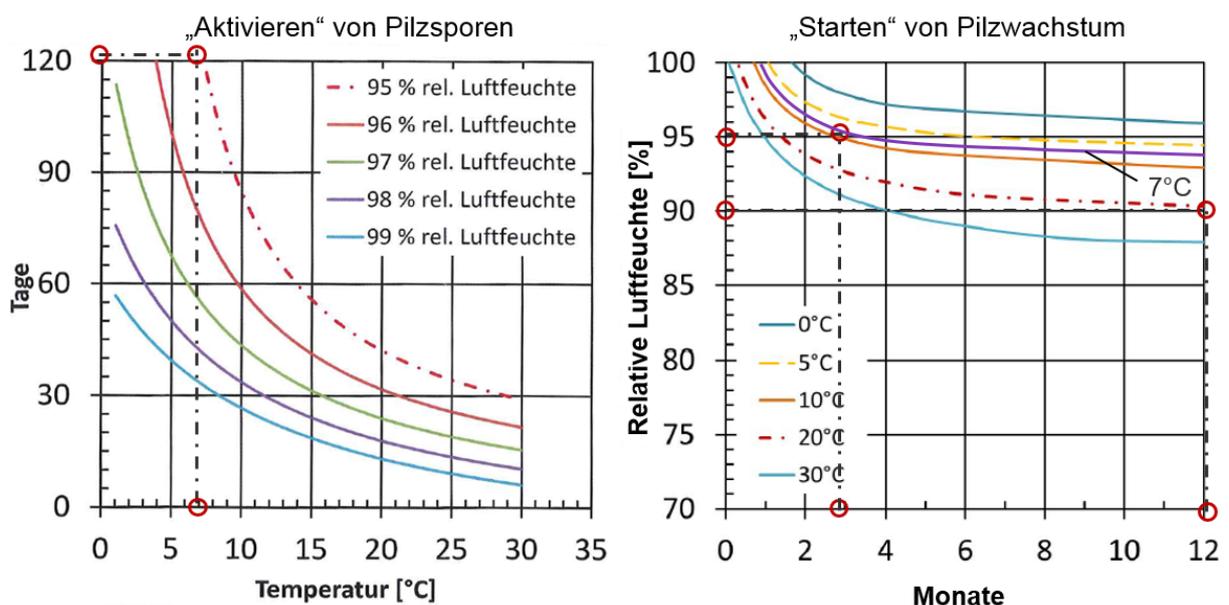
Abbildung 7-1: Holzzerstörungsmodell (Kehl 2011)

Wie bereits im Abschnitt 2.2 erwähnt, ist eine ausreichende Holzfeuchte die wichtigste Voraussetzung für die Entwicklung von Pilzen auf Holz. Zur Besiedlung des Holzes durch Holz zerstörende Pilze ist ein minimaler Feuchtegehalt von etwa  $20\%$  erforderlich. Um auf Holz zu wachsen und die verholzte Zellwand enzymatisch abzubauen, benötigen die Holz zerstörende Pilze allerdings eine Holzfeuchte oberhalb des Fasersättigungspunktes (etwa  $30\%$  bei den gebräuchlichen einheimischen Bauholzarten). Das Holzzerstörungsmodell berücksichtigt, dass ein Pilzbefall und Pilzwachstum - neben der Höhe der Holzfeuchte - auch von der Dauer der umgebenden Luftfeuchte und der Temperatur abhängig ist. Das hierbei angewendete Holzzerstörungsmodell ist in zwei Abschnitte aufgeteilt. Zum einen ist zu untersuchen welche Umgebungsbedingungen über welche Zeitdauer vorliegen müssen, damit die Pilzsporen überhaupt „aktiviert“ werden. Im Fall der Kartoffellagerhalle herrschten während der Lagerung ca.  $7^\circ\text{C}$  und  $95\%$  relative Luftfeuchte (vgl. Anhang). Gemäß dem Holzzerstörungsmodell werden bei diesen Randbedingungen mindestens 120 Tage benötigt, bis die Pilzsporen auskeimen (vgl. Abbildung 7-1, links). Als zweites wird das „Starten“ des Pilzwachstums bzw. der Beginn des Holzabbaus betrachtet. Auch hierfür sind bestimmte Klimabedingungen notwendig, die notwendige Zeitdauer ist wiederum von den Umgebungsbedingungen abhängig. Im Beispiel der Kartoffellagerhalle müssten die o.g. Klimabedingungen über einen Zeitraum von knapp 90 Tagen vorliegen, bis das Pilzwachstum starten kann (vgl. Abbildung 3-1, rechts). Bei einer Reduktion der relativen Luftfeuchte auf  $90\%$  ( $T = 20^\circ\text{C}$ ) würde sich die Zeitdauer auf mehr als 12 Monate verlängern.

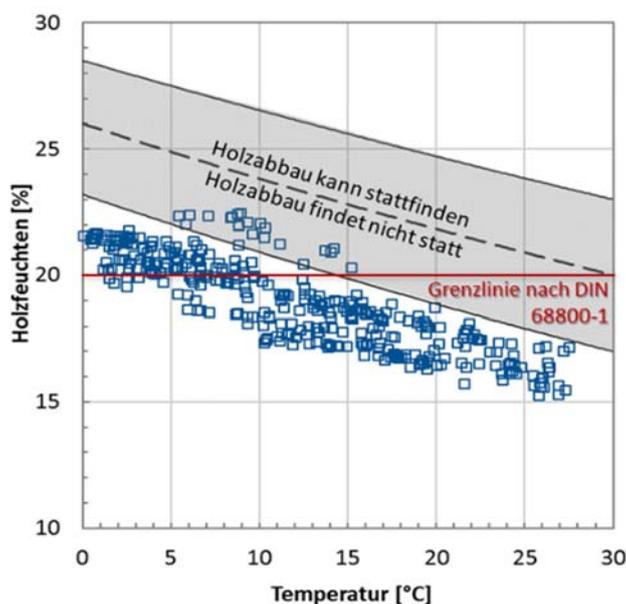
Abbildung 7-2: Temperaturabhängige Grenzlinie zur Bewertung des Gefährdungspotentials

Aus dem detaillierten Modell wurde von Kehl (2013) ein vereinfachter ingenieurmäßiger Ansatz abgeleitet, wobei die Grenze so gelegt wurde, dass unterhalb dieser auch nach 12 Monaten kein Holzabbau stattfindet. Diese temperaturabhängige Grenzlinie der relativen Luftfeuchte wurde mittels der Sorptionsisotherme auf die Holzfeuchte übertragen. Grafisch dargestellt ergibt sich, im Unterschied zur Grenzlinie nach DIN 68800, eine temperaturabhängige Grenzkurve für die maximal zulässige Holzfeuchte, unterhalb der Pilzbefall vermieden werden kann (vgl. Abbildung 7-2). Der graue Bereich stellt die Schwankungsbreite dar, wobei die sich bei Absorption und Desorption einstellenden, unterschiedlichen Holzfeuchten mitberücksichtigt wurden. Diesem Modell folgend, wird zur Bewertung des Gefährdungspotentials bei allen Bauteilen mit Holzfeuchten über 20 % eine genauere Untersuchung der gekoppelten Einflüsse Holzfeuchte und umgebende Temperatur vorgenommen. Hierfür werden die im Forschungsvorhaben gemessenen Holzfeuchten mit den zugehörigen Temperaturen als Punktwolke in das aus dem Holzerstörungsmodell abgeleitete Diagramm aufgetragen (vgl. Abbildung 7-2). Diese Werte werden mit der temperaturabhängigen Grenzlinie verglichen. Mittels dieser Darstellung lässt sich u.a. gut erkennen, dass die im Winter gemessenen Holzfeuchten von über 20 % auf Grund der zu dieser Zeit herrschenden niedrigeren Temperaturen kein Gefährdungspotential hinsichtlich Pilzbefall darstellen würden.
