**Schlussbericht für das Forschungsvorhaben:**

**Landwirtschaftliche Nutzgebäude in Holzbauweise ohne vorbeugenden chemischen Holzschutz (Gebrauchsklasse 0 (GK 0)) - Besondere bauliche Maßnahmen in Anlehnung an DIN 68800**

München. 31. Juli 2018

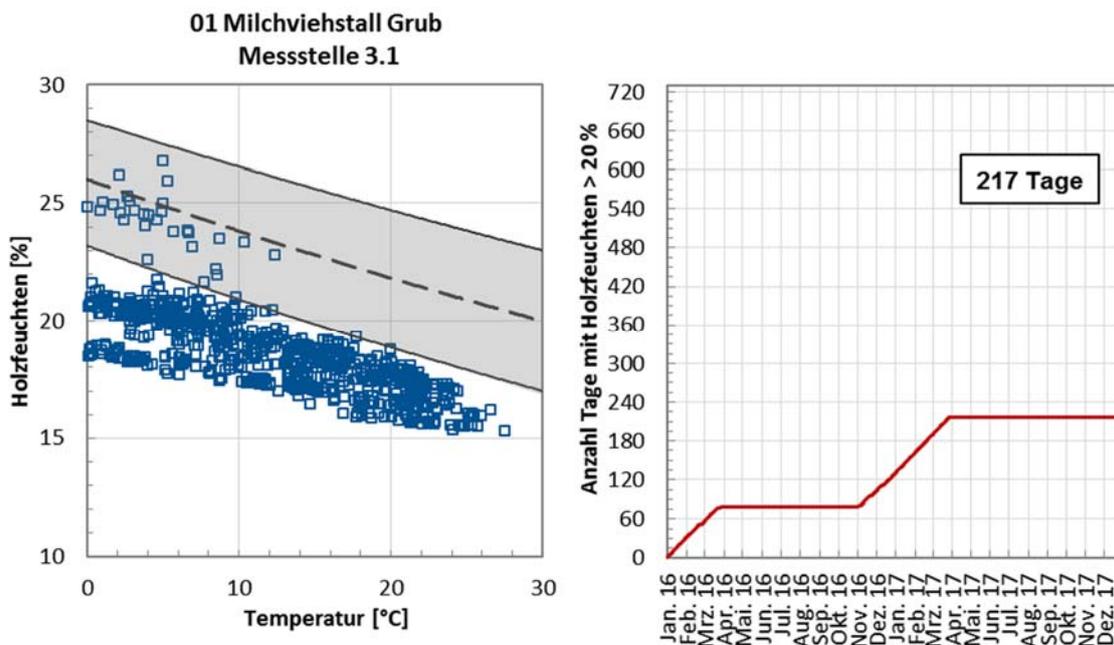
Abbildung 7-3: Punktwolke und Summenlinie der Messstelle 3.1 im Objekt 01 Milchviehstall Grub

Bei Messstelle 3.1 war die untersuchte Stütze von den Reinigungsmaßnahmen im Vergleich nur wenig betroffen. Die Holzfeuchten von über 20 % wurden vor allem in den kalten Monaten des Jahres gemessen. Nur wenige Messwerte fallen in den grauen Bereich des Holzerstörungsmodells (Abbildung 7-3). Dementsprechend ist das Gefährdungspotential durch holzerstörende Pilze als sehr gering einzuschätzen.

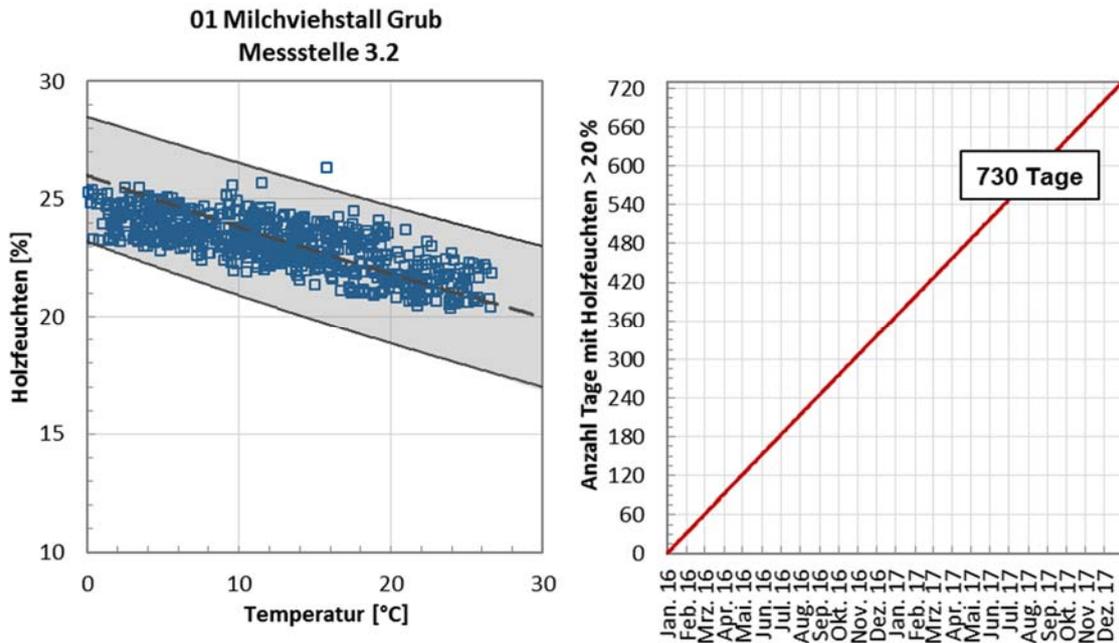
Abbildung 7-4: Punktswolke und Summenlinie der Messstelle 3.2 im Objekt 01 Milchviehstall Grub

Bei Messstelle 3.2 lagen die Holzfeuchten konstant über 20 % (vgl. Abbildung 7-4). Kombiniert mit der Temperatur fallen alle Messpunkte in den Bereich, in dem die Gefahr von Pilzwachstum gegeben ist. Der Grund, dass trotzdem kein Pilzbefall am Bauteil festgestellt wurde, könnte daran liegen, dass ein „Aktivieren“ der Pilzsporen nicht stattgefunden hat, da die dafür notwendige Luftfeuchte von mindestens 95 % nicht erreicht wurde (vgl. Anhang). Zudem ist ein möglicher „Auswascheffekt“ infolge des Reinigungsprozesses vorstellbar.

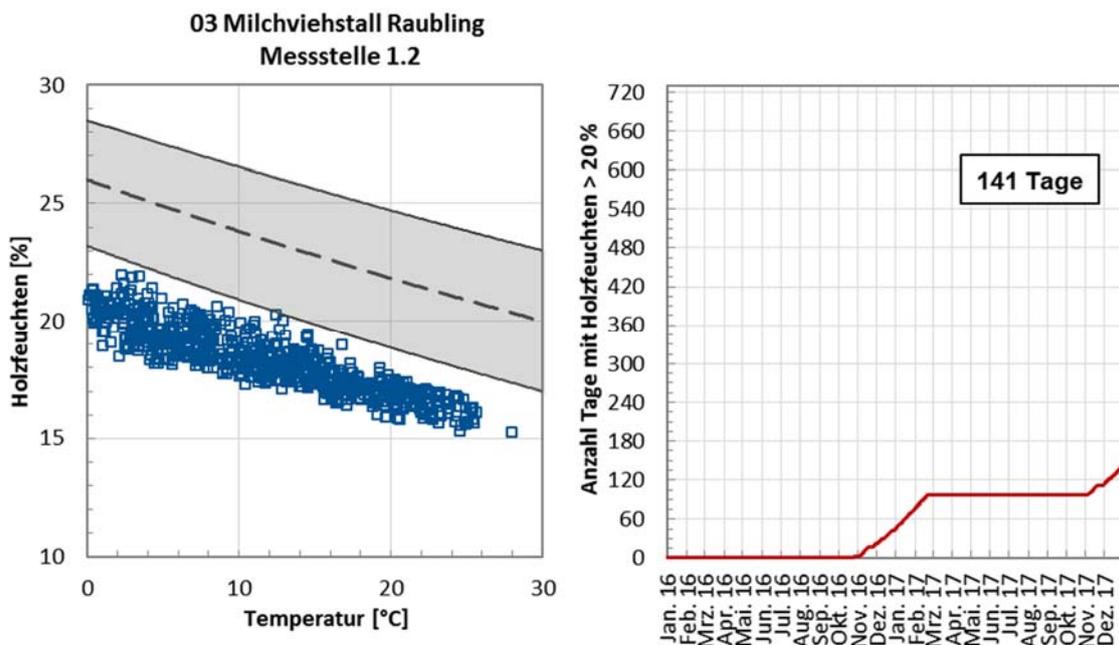
Abbildung 7-5: Punktswolke und Summenlinie der Messstelle 1.2 im Objekt 03 Milchviehstall Raubling

Im Objekt 03 handelt es sich um einen Dachträger, der sich ca. 4 m über dem Mistbereich befindet. Bei alleiniger Betrachtung der Grenzlinie nach DIN 68800 liegen einige Messpunkte oberhalb der dort angegebenen Grenze für eine Einstufung in GK 0 oder 1 (vgl. Abbildung 7-5).

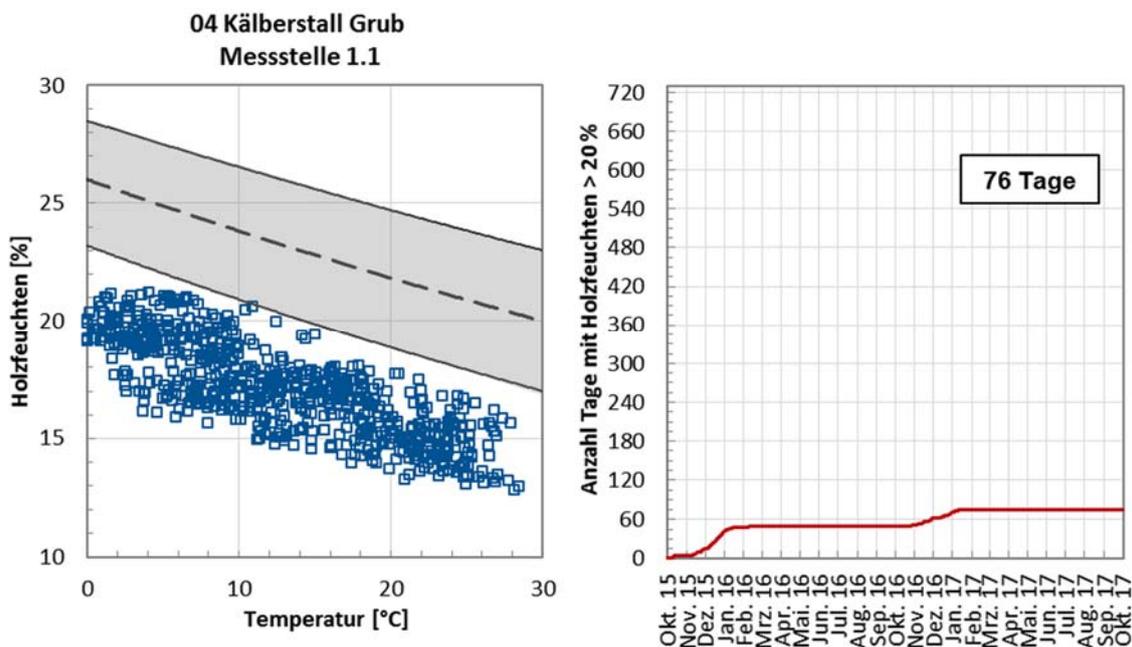
Abbildung 7-6: Punktwolke und Summenlinie der Messstelle 1.1 im Objekt 04 Kälberstall Grub

Vergleicht man die Ergebnisse mit dem Holzzerstörungsmodell unter Berücksichtigung der Temperatur, liegt keiner der Tagesmittelwerte innerhalb des grauen Schwankungsbereiches, d.h. ein Pilzwachstum am untersuchten Bauteil kann ausgeschlossen werden. Die ausschließlich in den kalten Wintermonaten gemessenen Holzfeuchten von über 20 % können auf die feuchte umgebende Stallluft und eine mögliche Bildung von Tauwasser zurückgeführt werden.

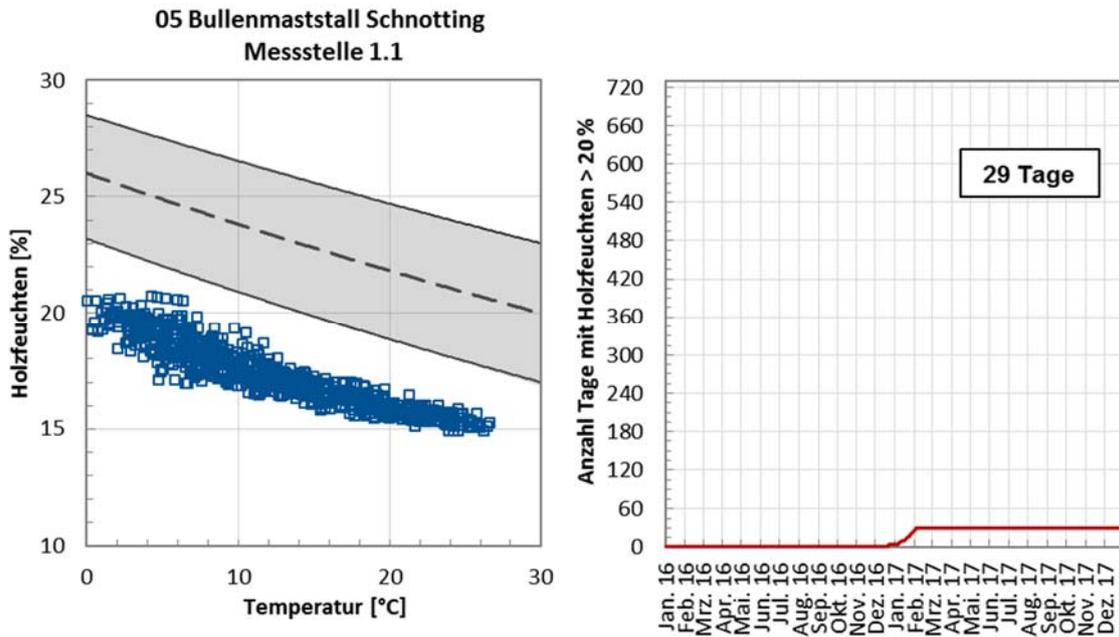
Abbildung 7-9: Punktwolke und Summenlinie der Messstelle 1.1 im Objekt 05 Bullenmast Schnotting

Im Objekt 05 wurden an der Mehrheit der Messstellen kurzfristig Holzfeuchten von über 20 % gemessen (vgl. Abbildung 7-9 bis Abbildung 7-14). Ein etwas extremerer Fall stellt die Messstelle 2.4 dar. An der untersuchten Stütze unter der bühnenseitigen Traufe wurden an 181 Tage, sprich ein Viertel der gesamten Messdauer, hohe Holzfeuchten von über 20 % gemessen (vgl. Abbildung 7-15).

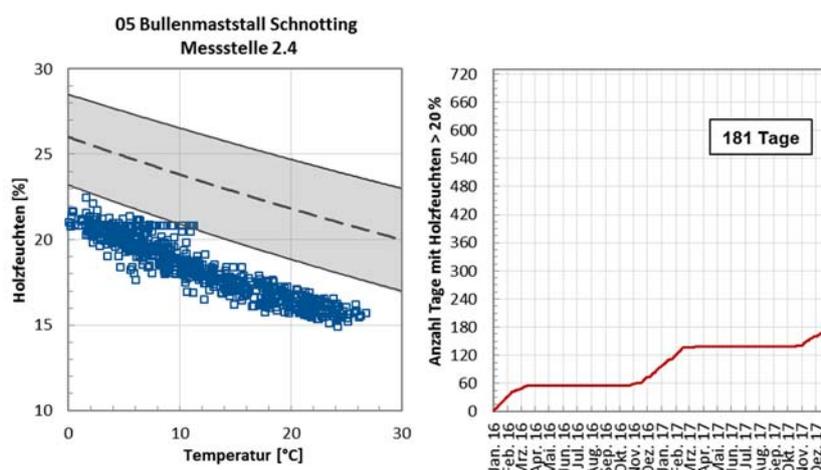
Abbildung 7-15: Punktwolke und Summenlinie der Messstelle 2.4 im Objekt 05 Bullenmast Schnotting

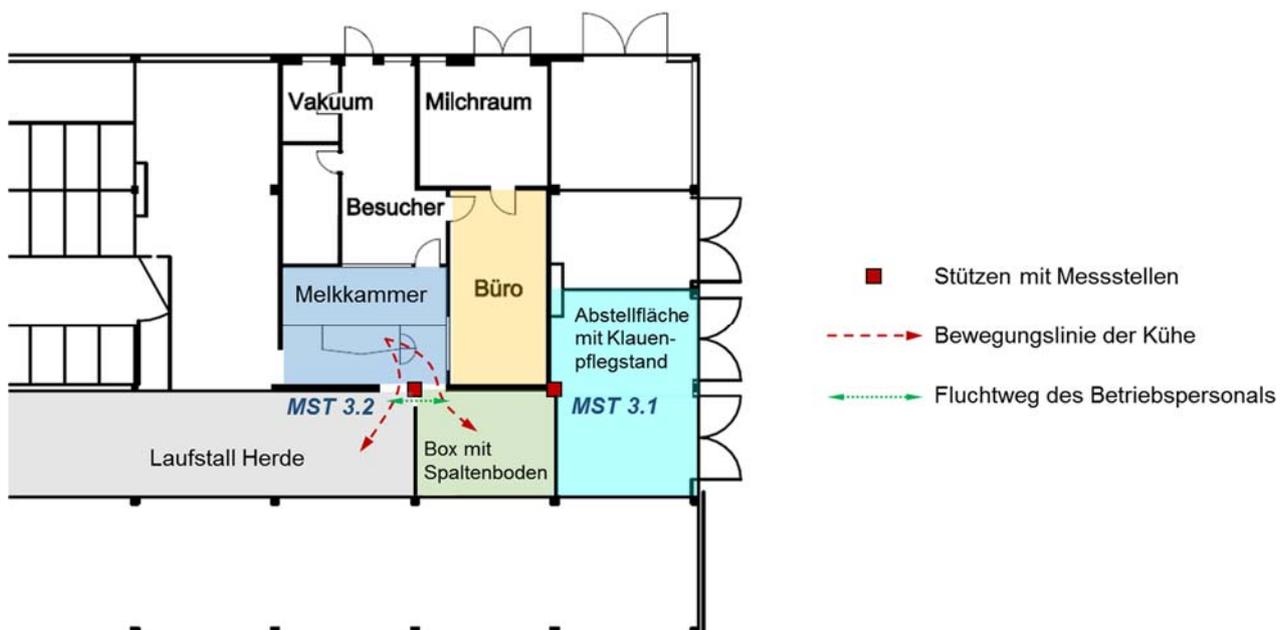
Abbildung 8-1: Anordnung der Messstellen 3.1 und 3.2 im Objekt 01 Milchviehstall Grub

In Abbildung 8-1 sind die beiden Stützen im Grundriss entsprechend dargestellt:

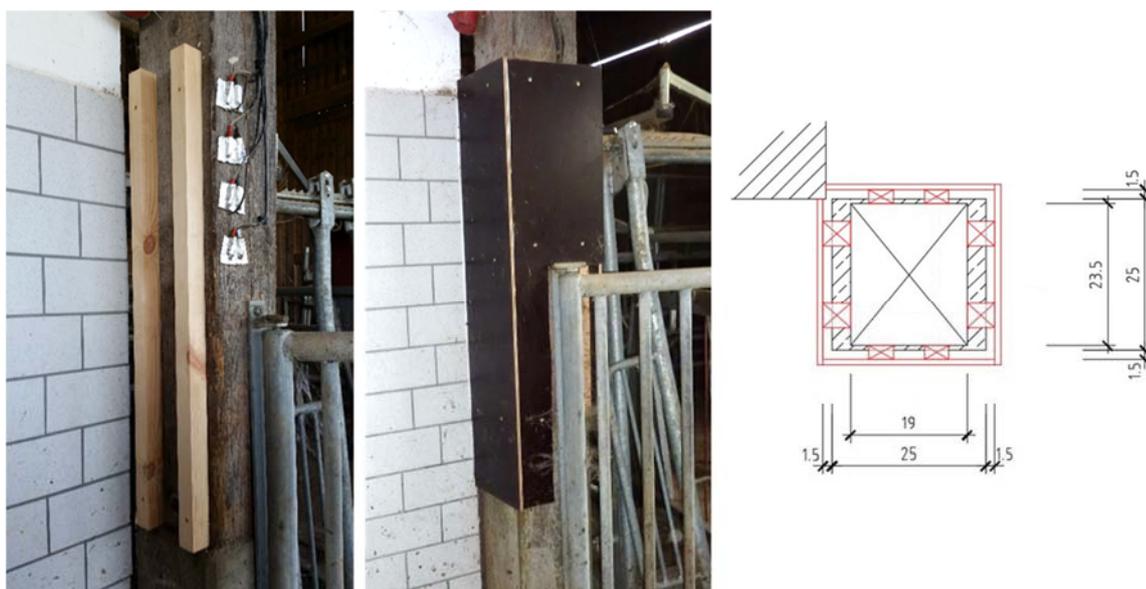
Abbildung 8-2: Unterkonstruktion der Bretterschalung (links) und horizontaler Schnitt der eingeschalteten Stütze (rechts) der Messstelle 3.1 (Maße in cm)

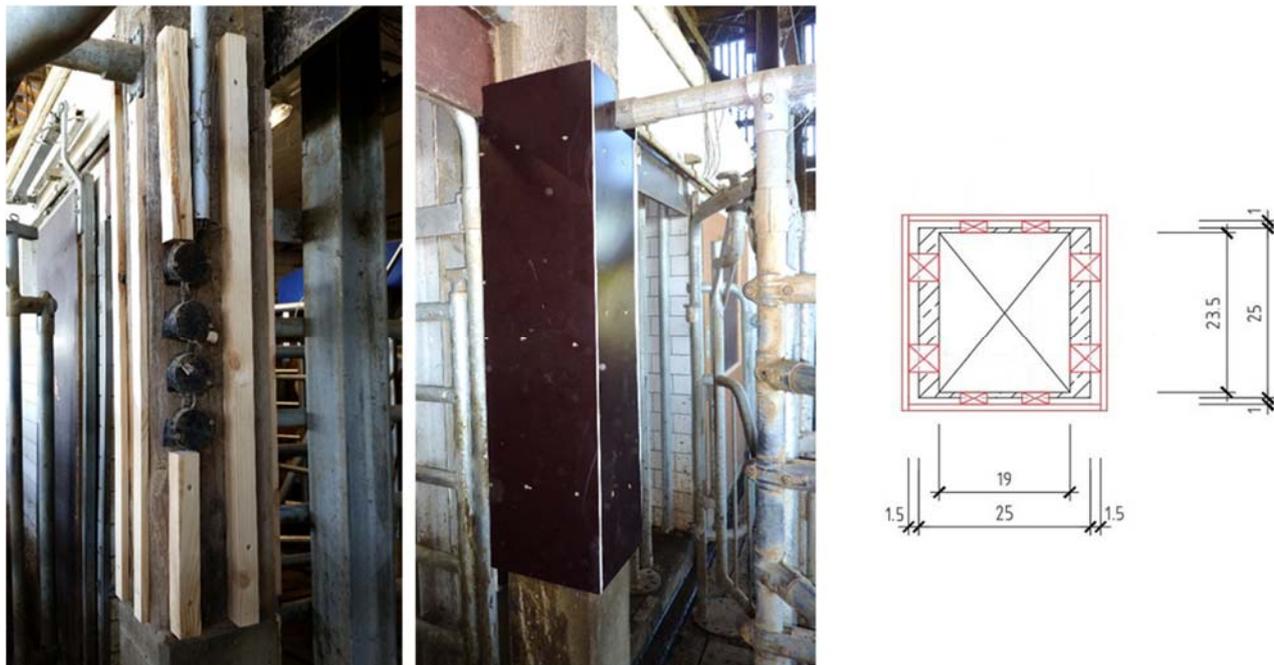
Die Bretterschalung beginnt ca. 900 mm über dem Spaltenboden und endet nach 1200 mm (also 2100 mm über Boden). Als Material wurden sogenannte Siebdruckplatten verwendet. Deren glatte Phenolharzfilmbeschichtung ist wasserbeständig. Die Platten wurden zum Teil auf Grund der vorhandenen Hindernisse wie z.B. Gatter, Steckdose und Stahlteilreste vor Ort händisch nachgeschnitten. Die Plattenstöße wurden mit Silikon abgedichtet. Als Abstandhalter für die Schalung dienten einfache Holzlatten.

Abbildung 8-3: Unterkonstruktion der Bretterschalung (links) und horizontaler Schnitt der eingeschalteten Stütze (rechts) der Messstelle 3.2 (Maße in cm)

Um das Rücktrocknen von feuchten Stützenoberflächen zu gewährleisten, ist eine ausreichende Hinterlüftung notwendig. Dabei stellt sich die Frage, welcher Abstand zwischen der Stütze und den Schalungsbrettern anzustreben ist. Dazu wurde auf die Anforderungen an hinterlüftete Fassaden in DIN 68800-2 zurückgegriffen. Die Norm schreibt vor, dass die Außenwandbekleidungen als ausreichend hinterlüftet gelten, wenn die Bekleidungen mit einem Abstand von mindestens 20 mm von der Außenwand bzw. Dämmschicht angeordnet werden. Der Abstand darf örtlich bis auf 5 mm reduziert werden. Um den Flugweg nicht zu verengen, wurde bei der Stütze der Messstelle 3.2 der Abstand der Schalungsbretter teilweise auf 10 mm reduziert (vgl. Abbildung 8-3). Bei der Stütze der Messstelle 3.1 wurden 15 mm gewählt (vgl. Abbildung 8-2).

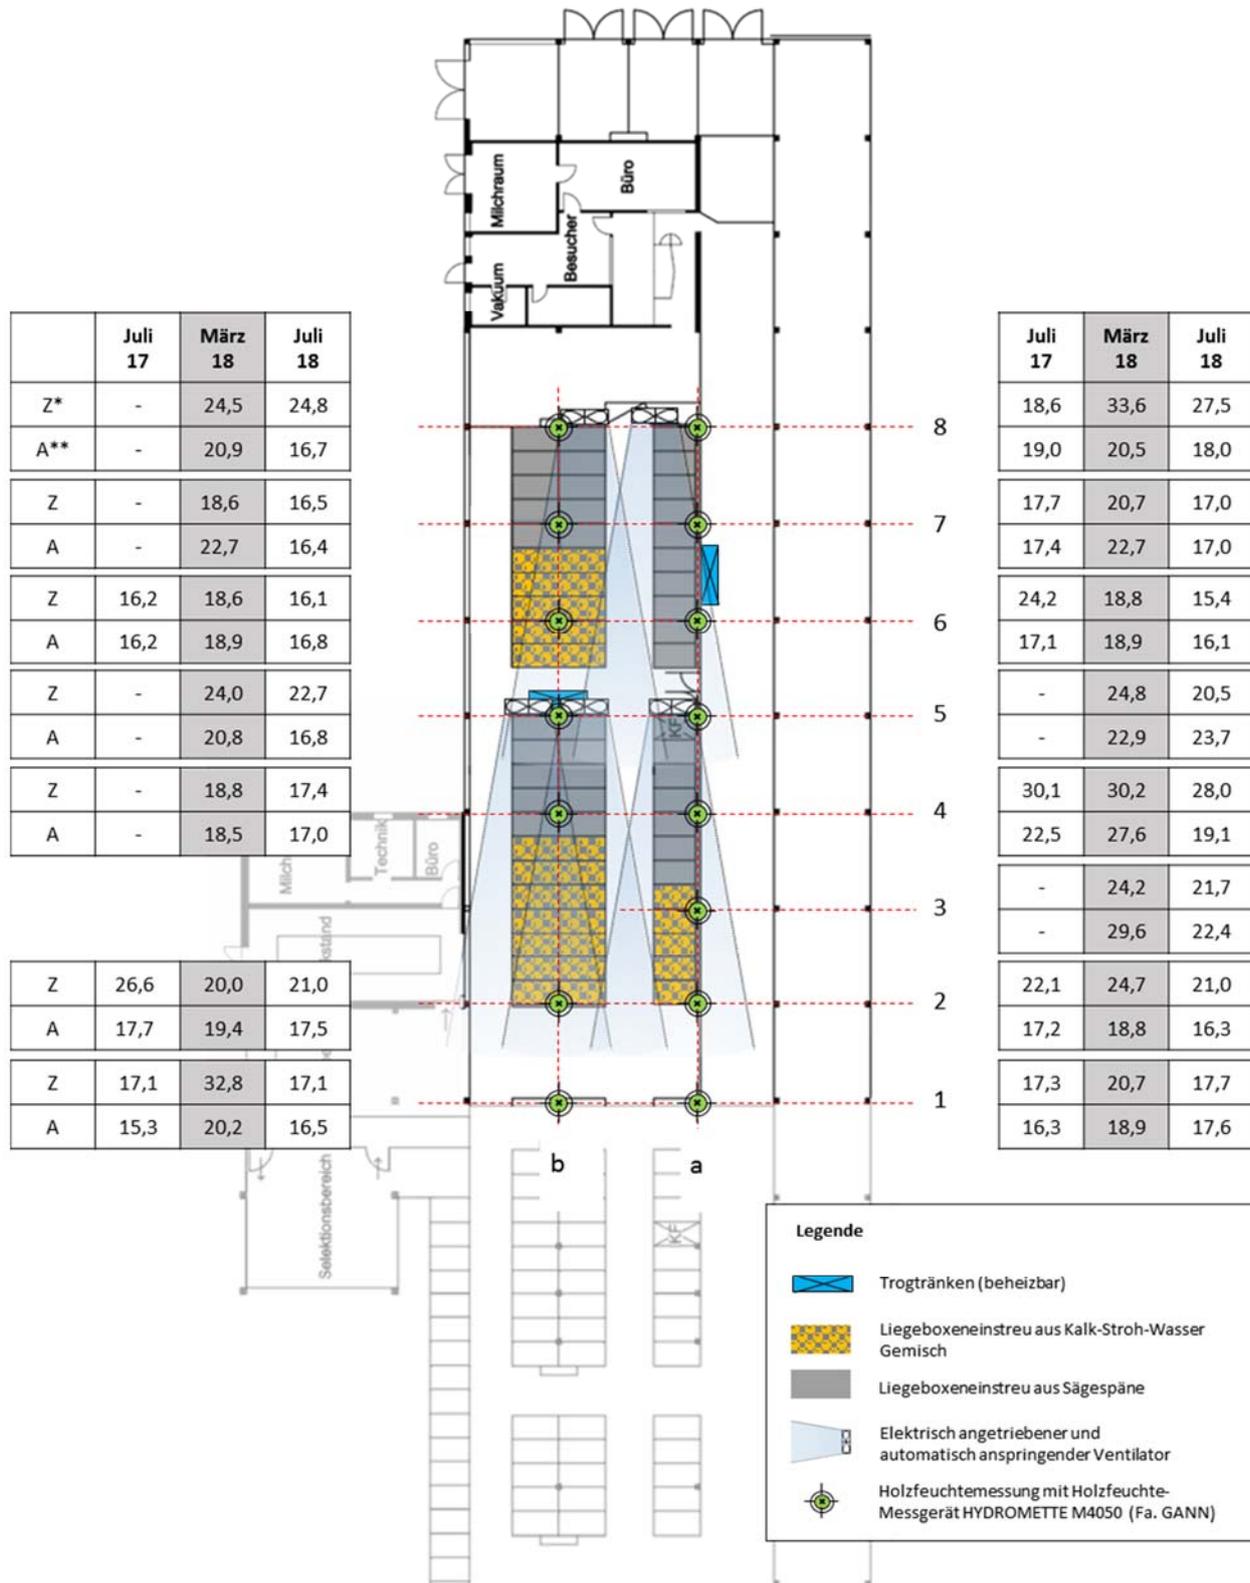
Abbildung 8-4: Anordnung der Ventilatoren und Liegeboxen mit unterschiedlicher Einstreu im Objekt 01 (Milchviehstall Grub) bzw. die stichprobenartig im Liegebereich gemessenen Holzfeuchten in % (\*Z – Ventilator zugewandte Stützensseite; \*\*A – Ventilator abgewandte Stützensseite)

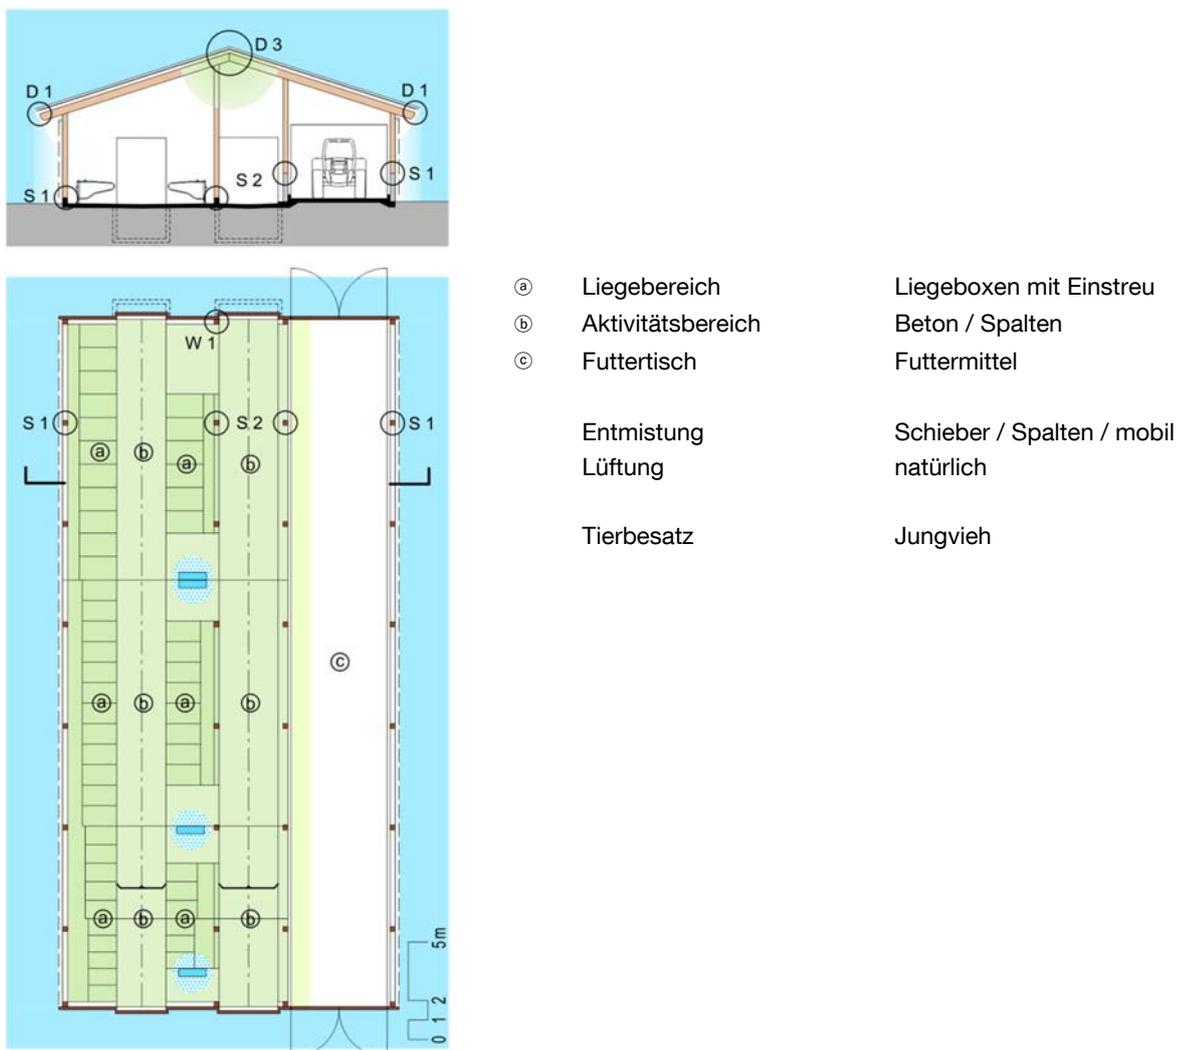
Abbildung 9-1: Schnitt und Grundriss eines Jungviehstalls mit Detailverortung und zugehöriger Legende

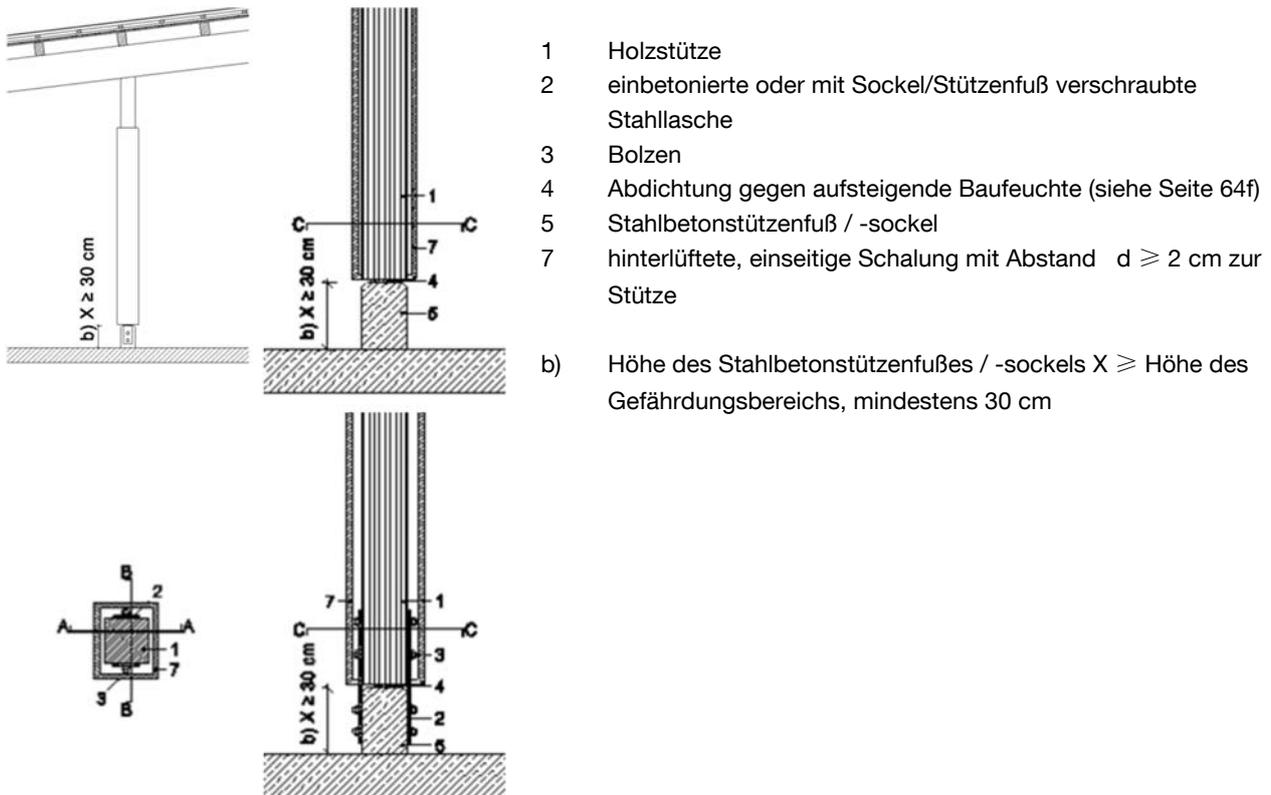
Abbildung 9-3: Beispieldetail mit Legende – Stützenfuß mit allseitiger Einschalung

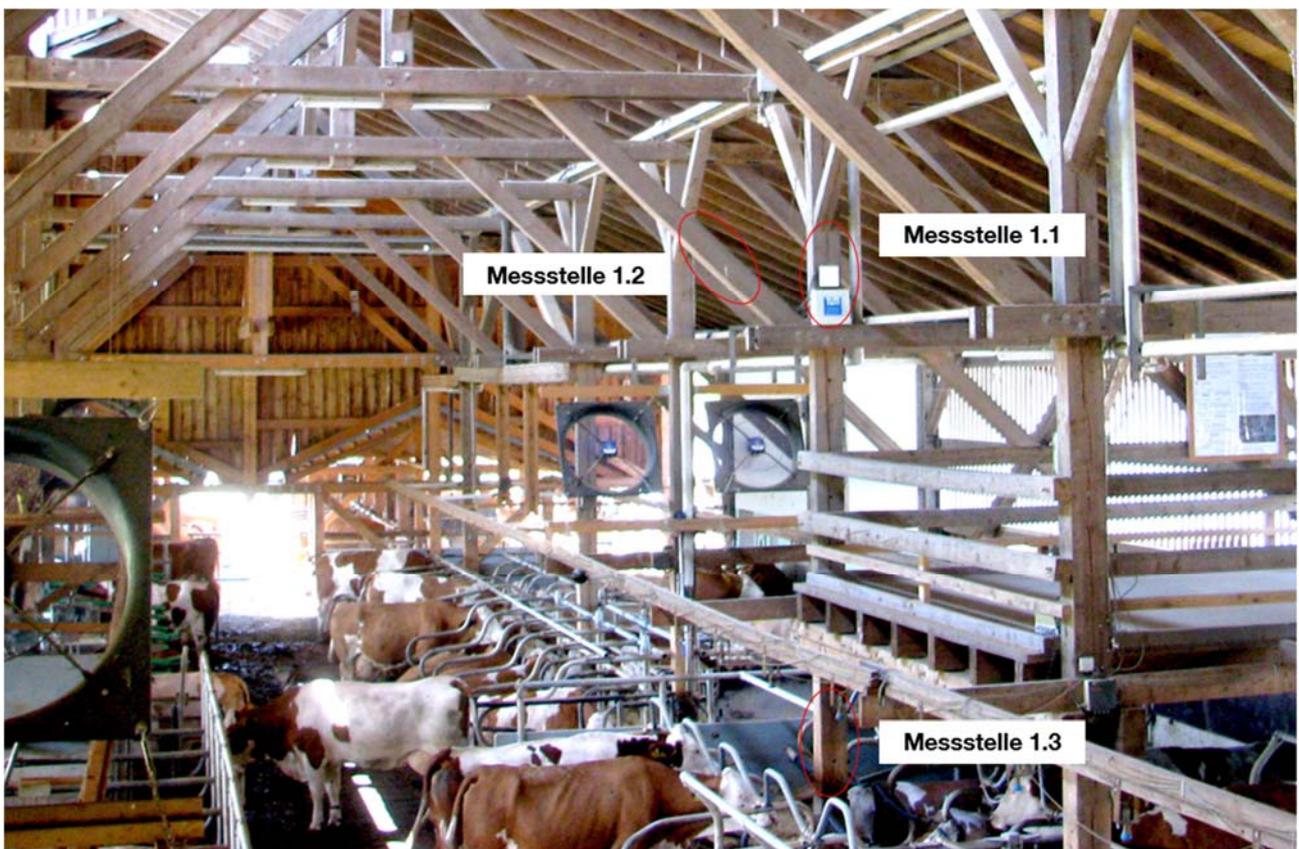
Abbildung 2: Anordnung der Messstellen des Messsystems 1

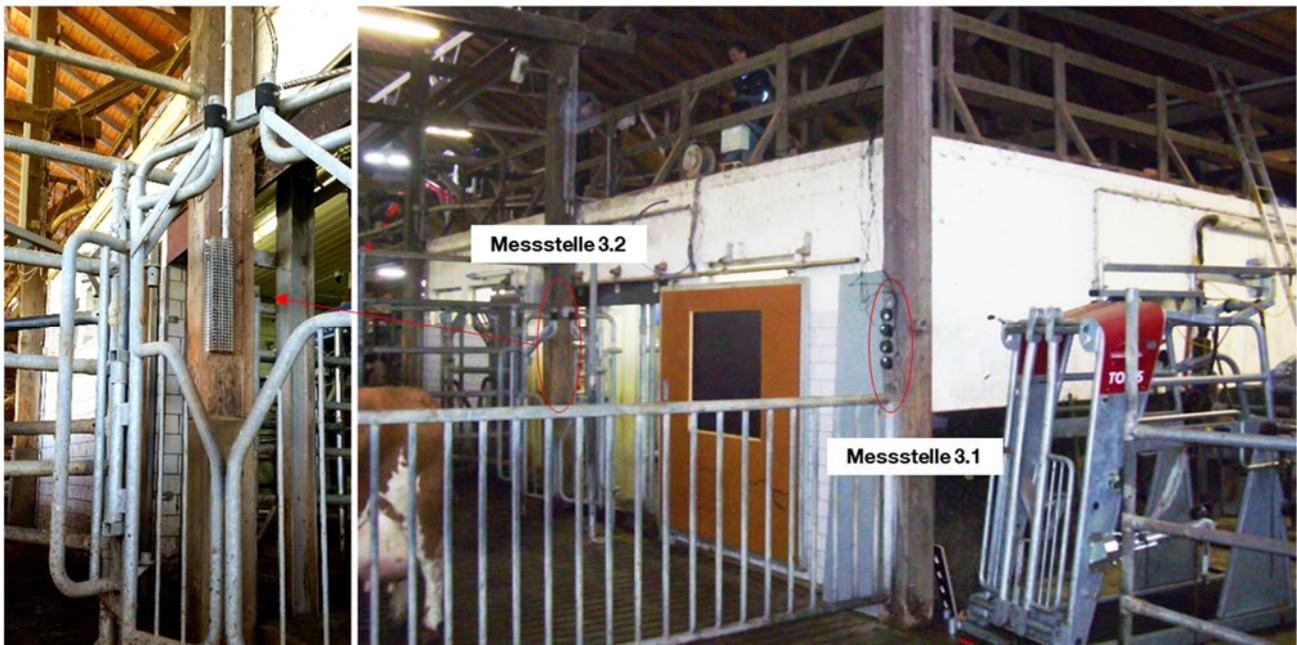
Abbildung 4: Anordnung der Messstellen des Messsystems 3 (Melkkammer)

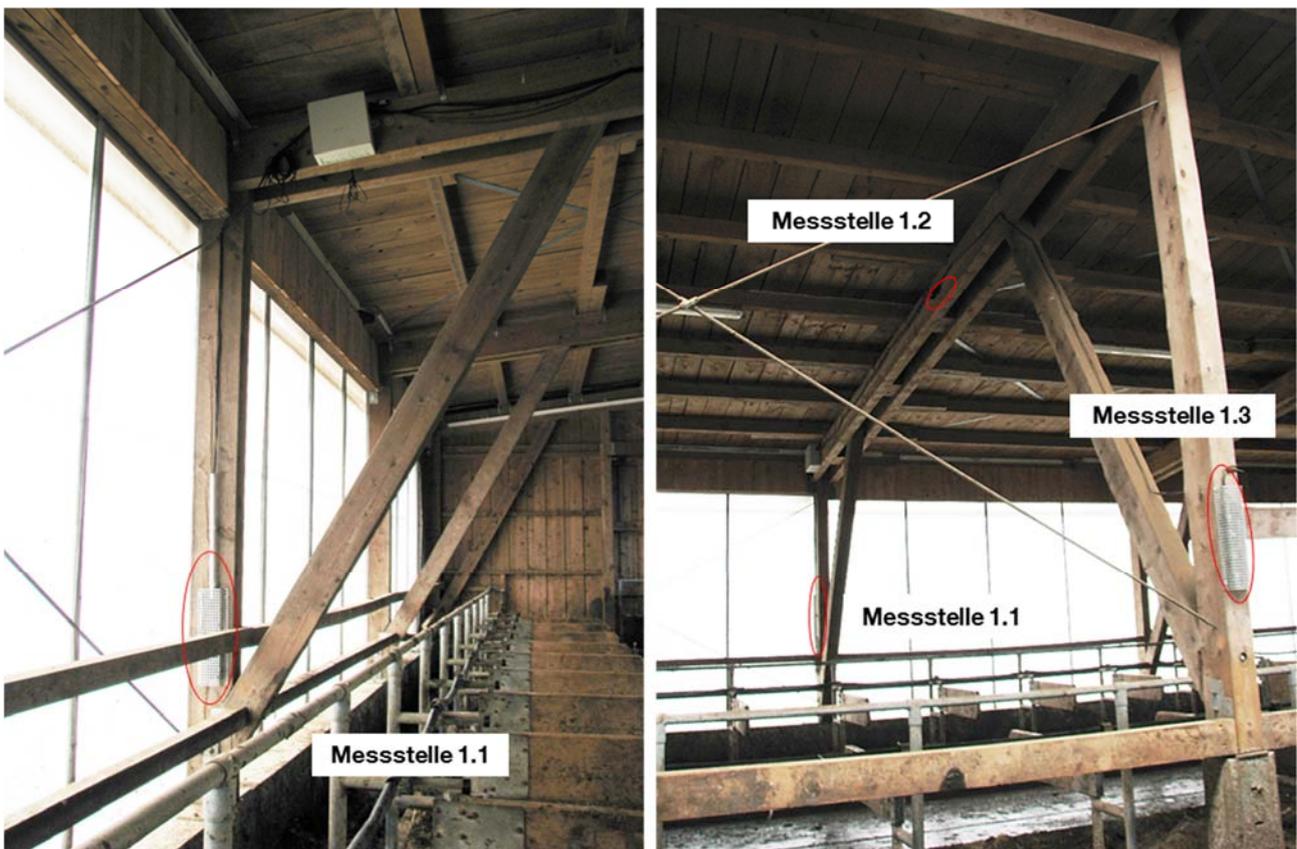
Abbildung 8: Anordnung der Messstellen des Messsystems 1

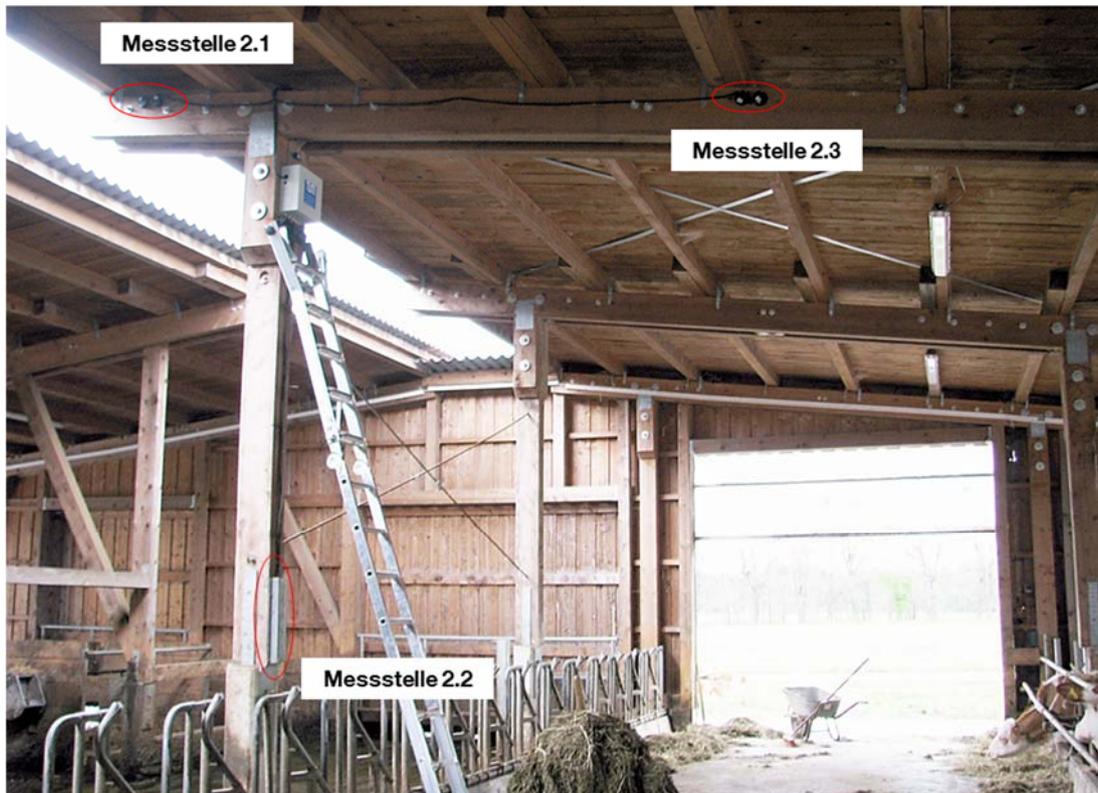
Abbildung 9: Anordnung der Messstellen des Messsystems 2

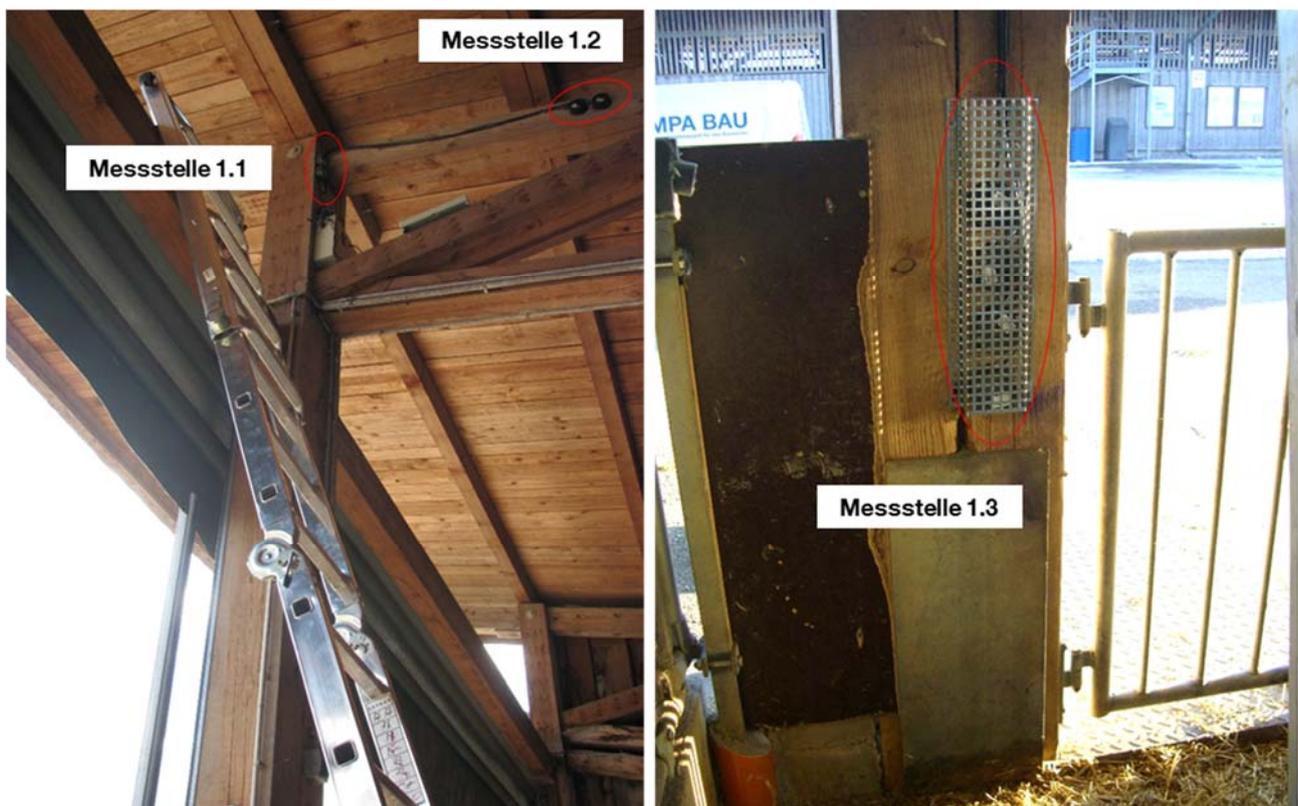
Abbildung 11: Anordnung der Messstellen

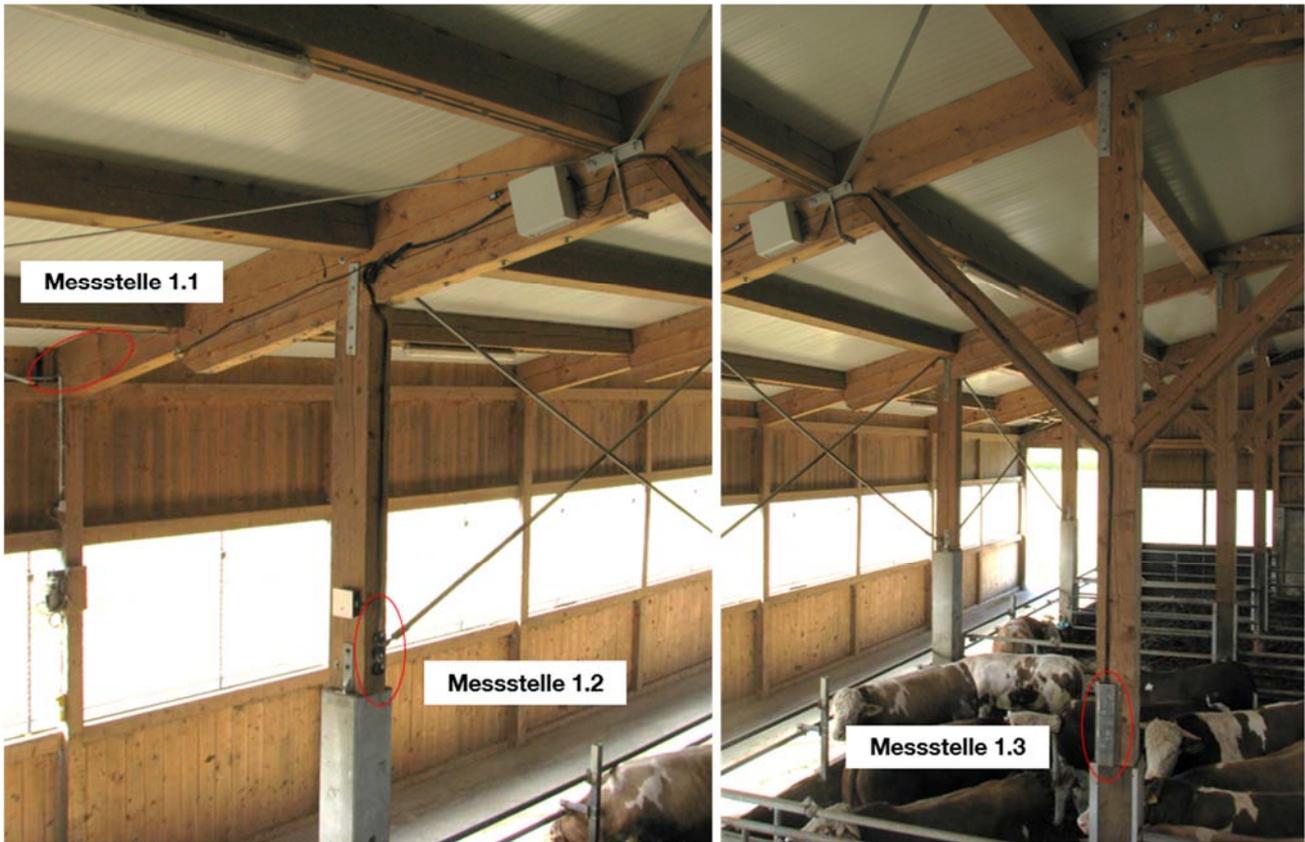
Abbildung 13: Anordnung der Messstellen des Messsystems 1

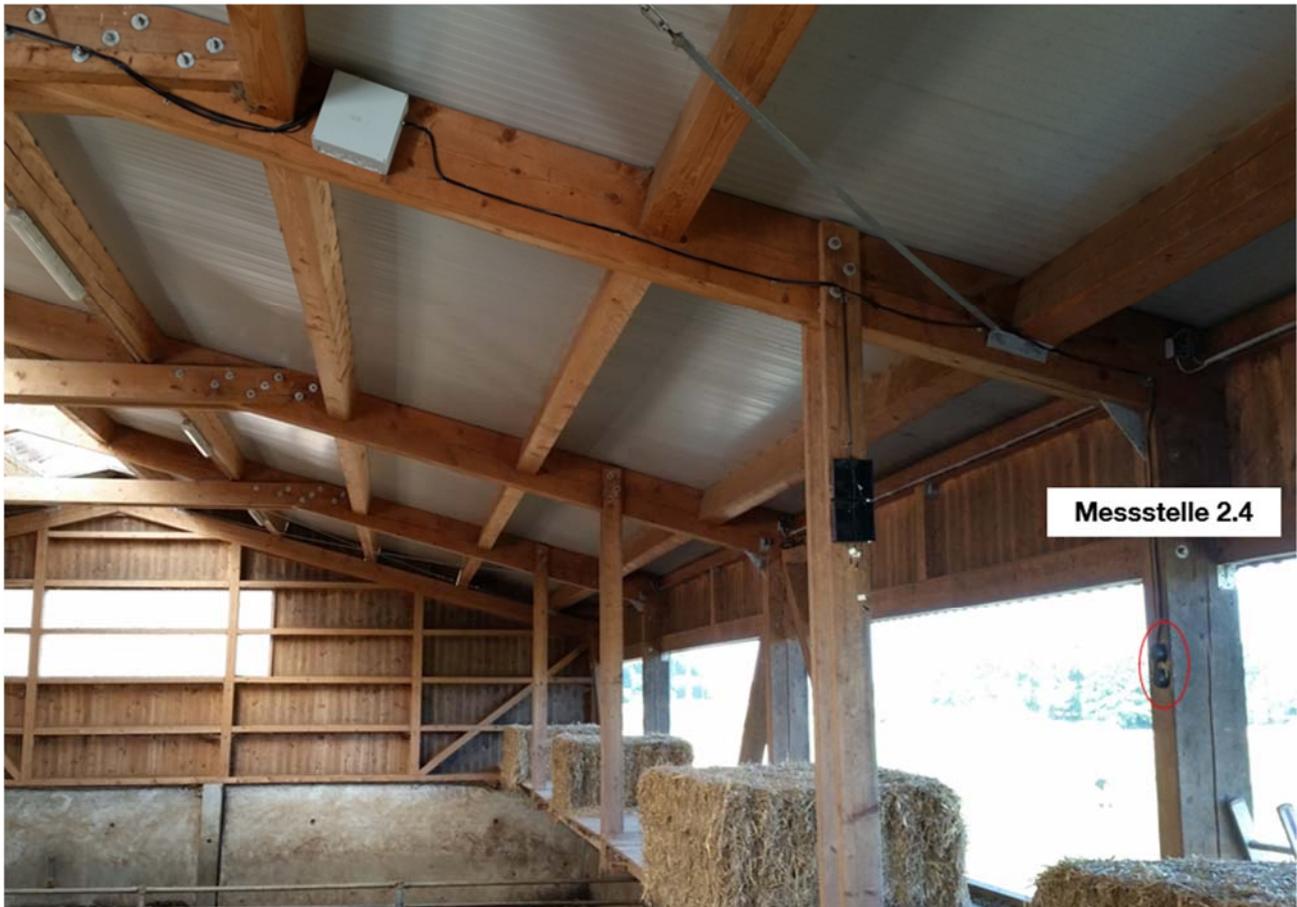
Abbildung 15: Anordnung der Messstellen des Messsystems 2 (Teil 2)

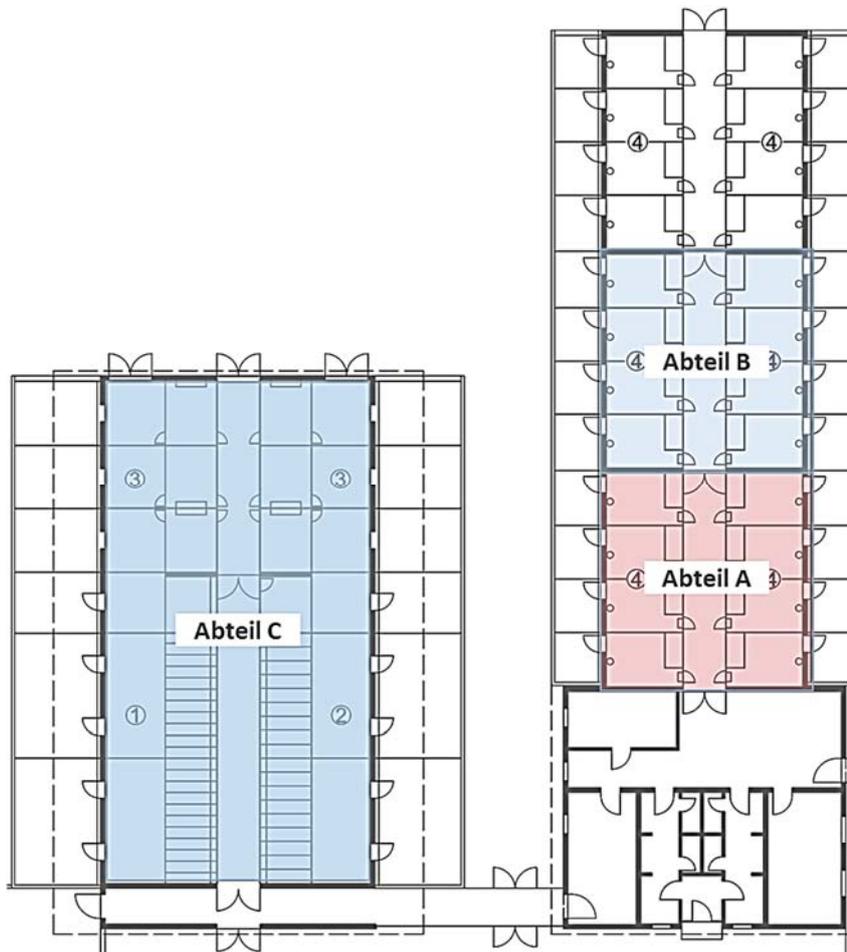
Skizze:

Messstelle 3.1:	Am First	(15, 25 mm)
Messstelle 3.2:	Ständer des Dachstuhls	(15, 25 mm)
Messstelle 3.3:	Untergurt traufseitig	(15, 25 mm)
Messstelle 3.4:	Unten im Stall auf dem Querbalken der Außenwand	(15, 25 mm)

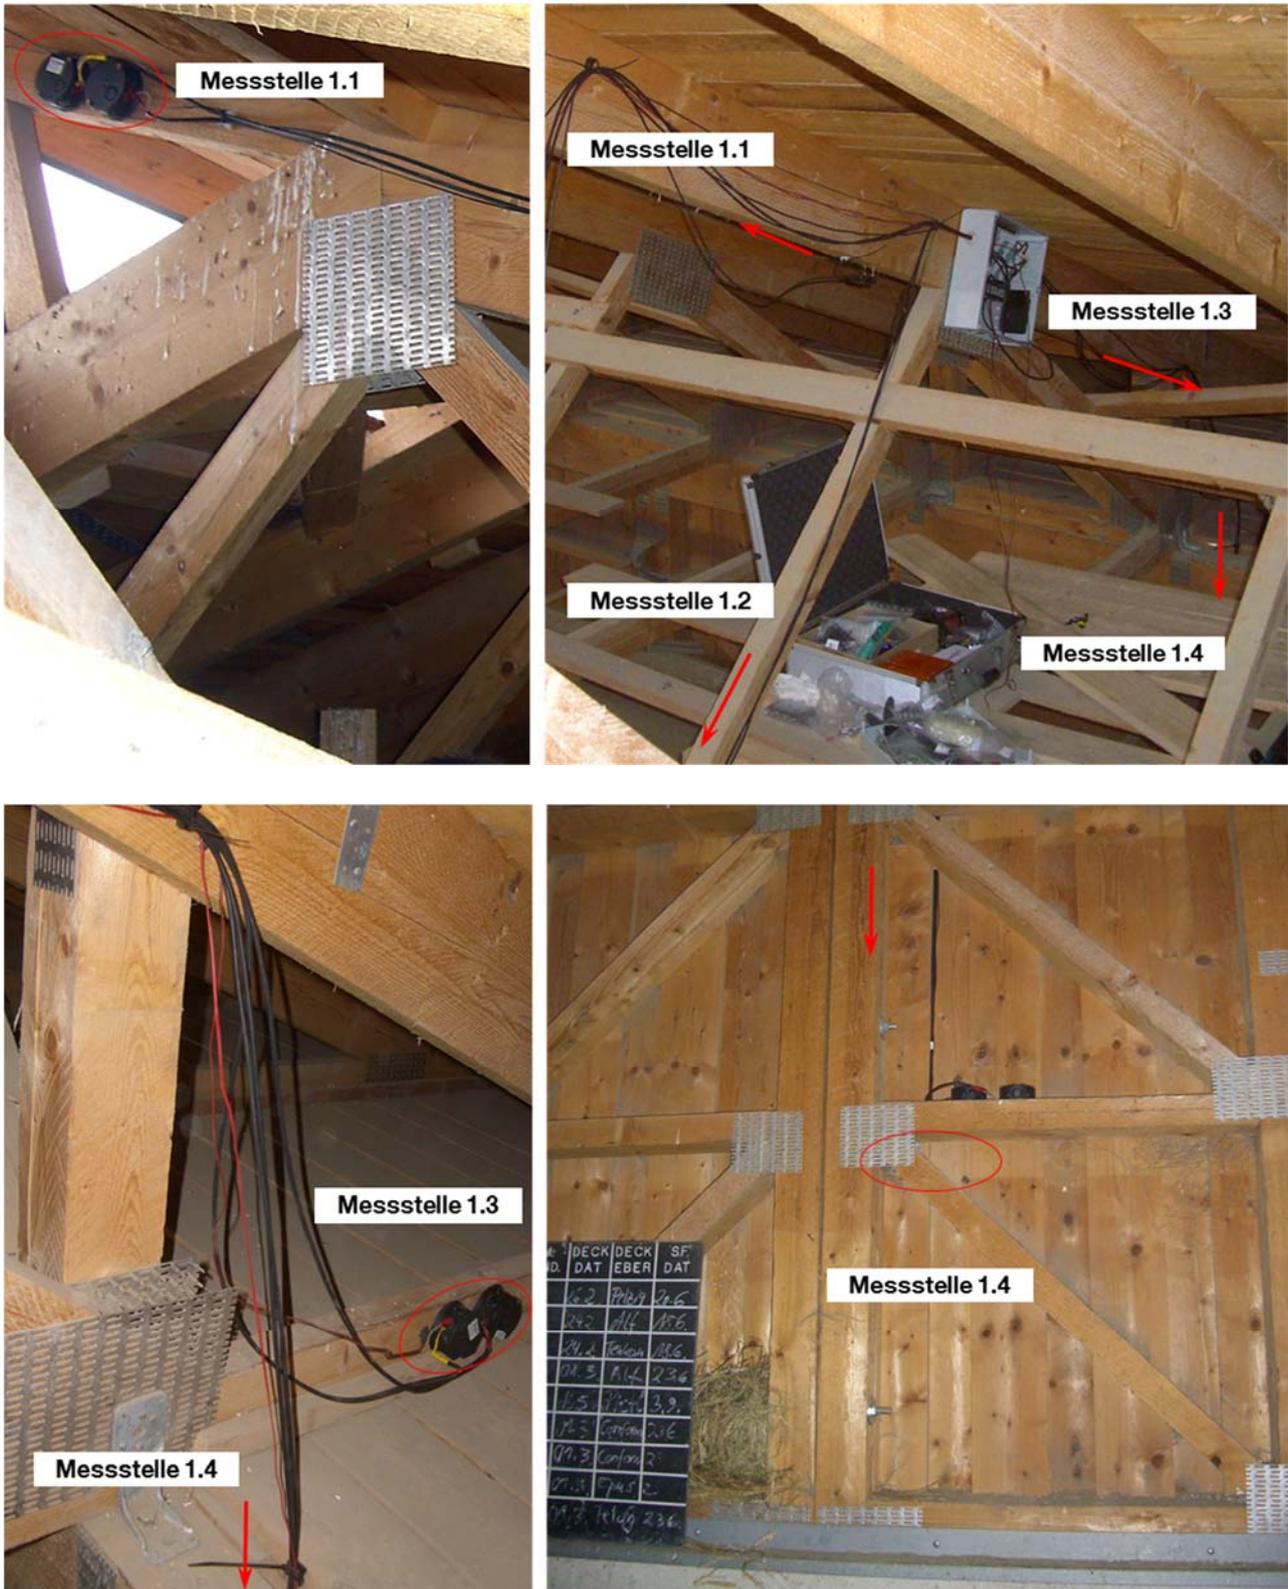
**Messsystem 1 in Abteil B mit abgehängter, gedämmter Decke und ungedämmten Wänden**

Abbildung 18: Anordnung der Messstellen des Messsystems 1 (Abteil B)

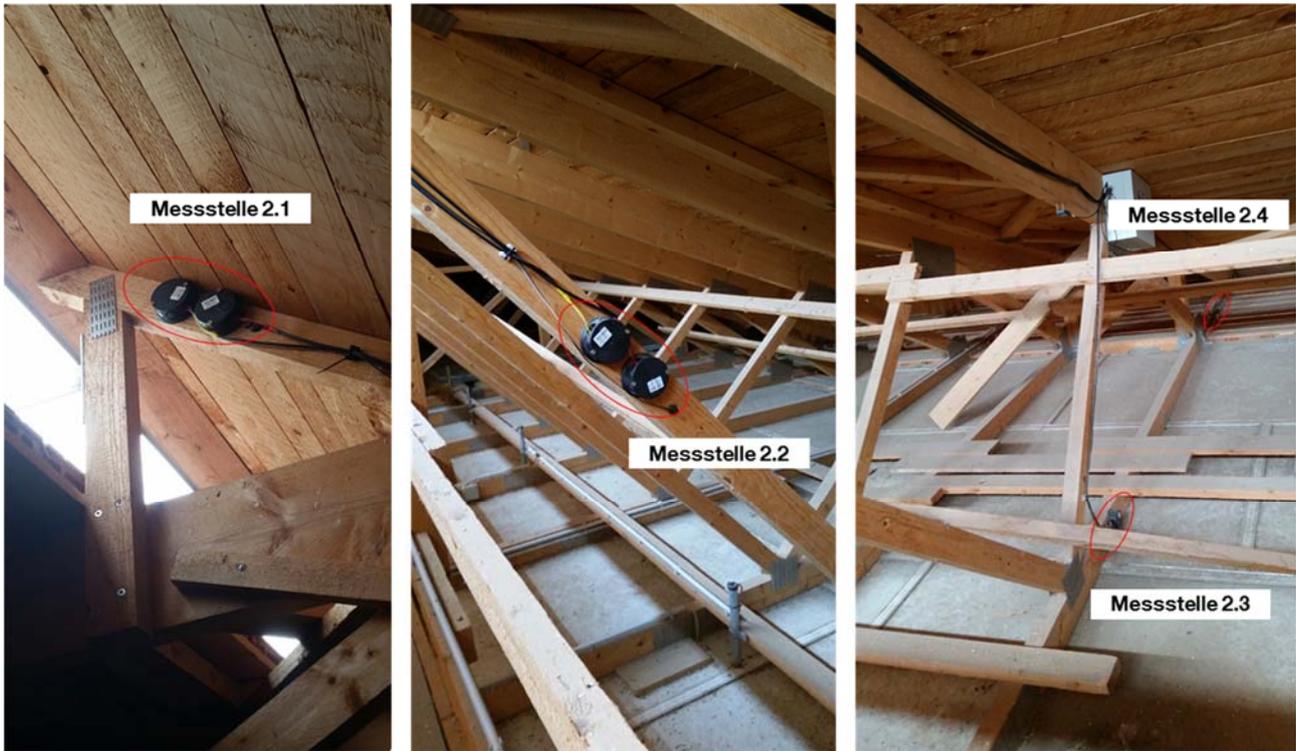
Abbildung 19: Anordnung der Messstellen des Messsystems 2 (Abteil A)
