**Schlussbericht für das Forschungsvorhaben:**

**Landwirtschaftliche Nutzgebäude in Holzbauweise ohne vorbeugenden chemischen Holzschutz (Gebrauchsklasse 0 (GK 0)) - Besondere bauliche Maßnahmen in Anlehnung an DIN 68800**

München. 31. Juli 2018

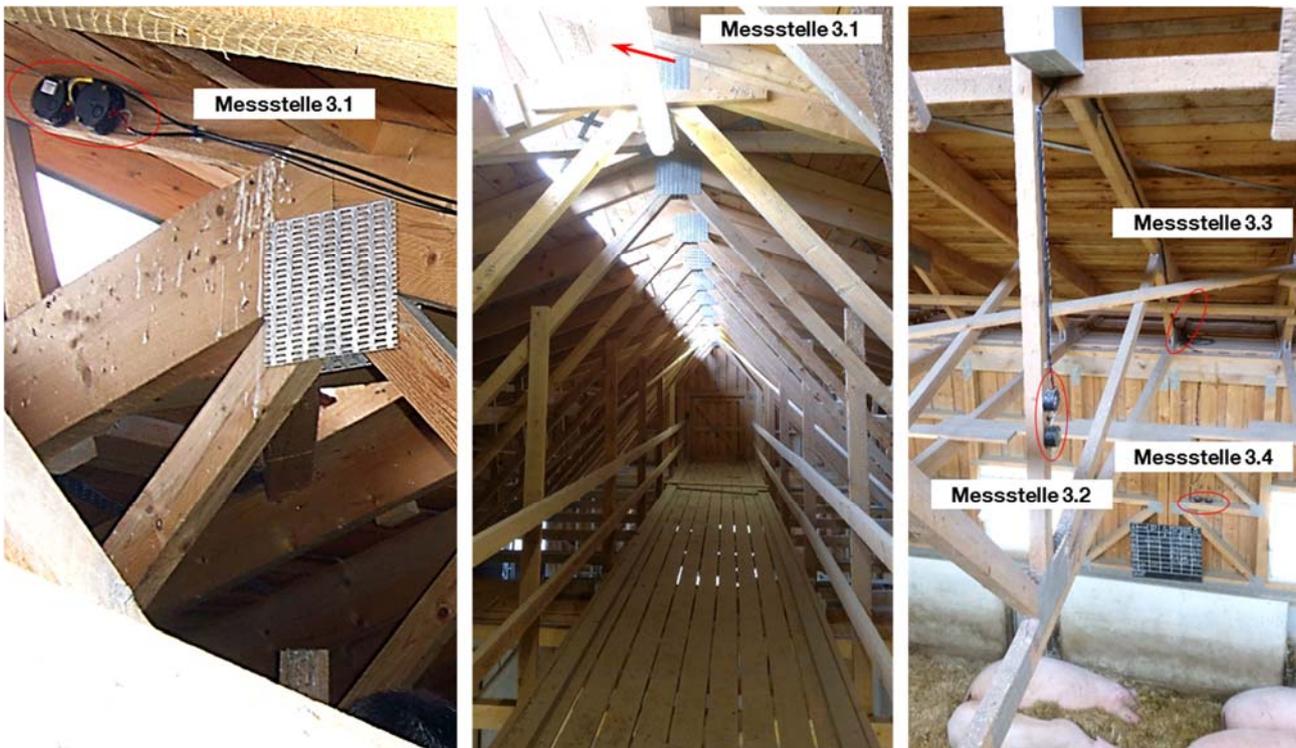
**Messsystem 3 in Abteil C mit ungedämmten Wänden und ohne abgehängte Decke**

Abbildung 20: Anordnung der Messstellen des Messsystems 3 (Abteil C)

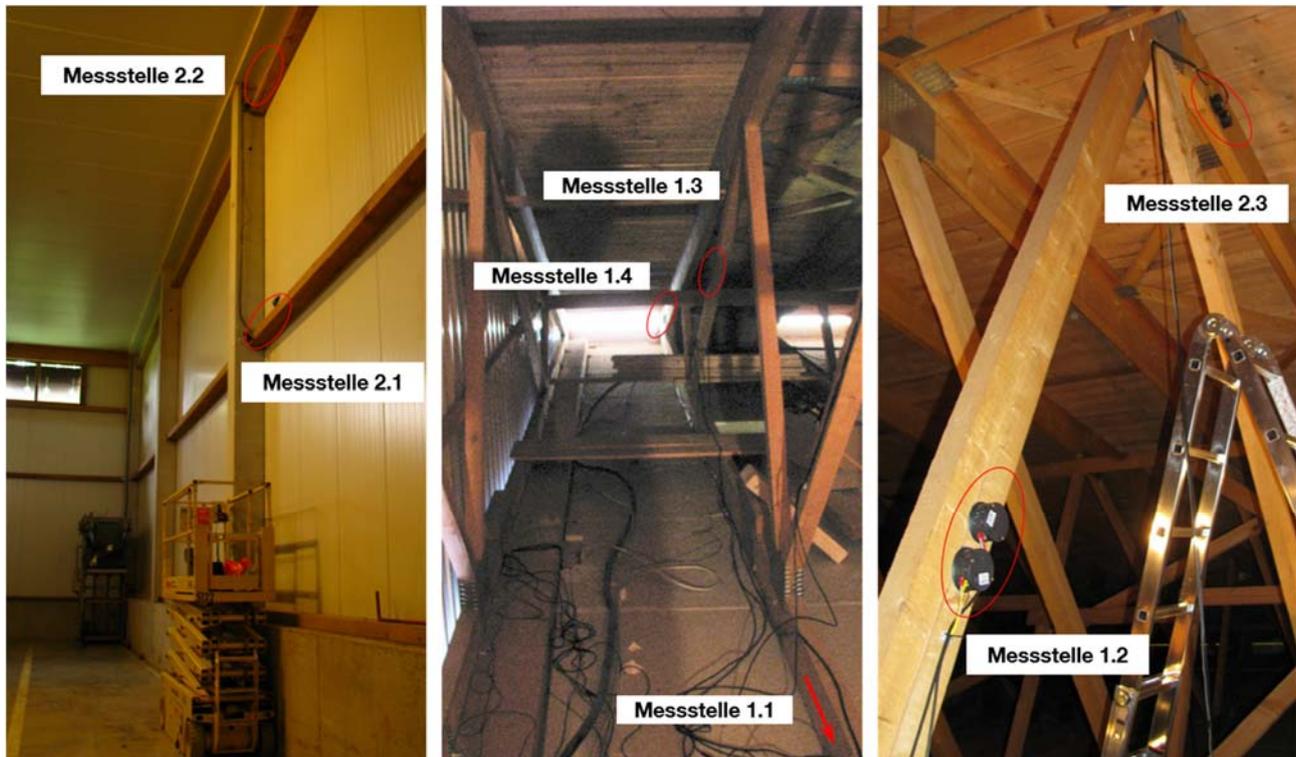
**Abbildung 25: Anordnung der Messstellen (links: Messstellen unten im Lagerraum; rechts: Messstellen in der Dachkonstruktion)**

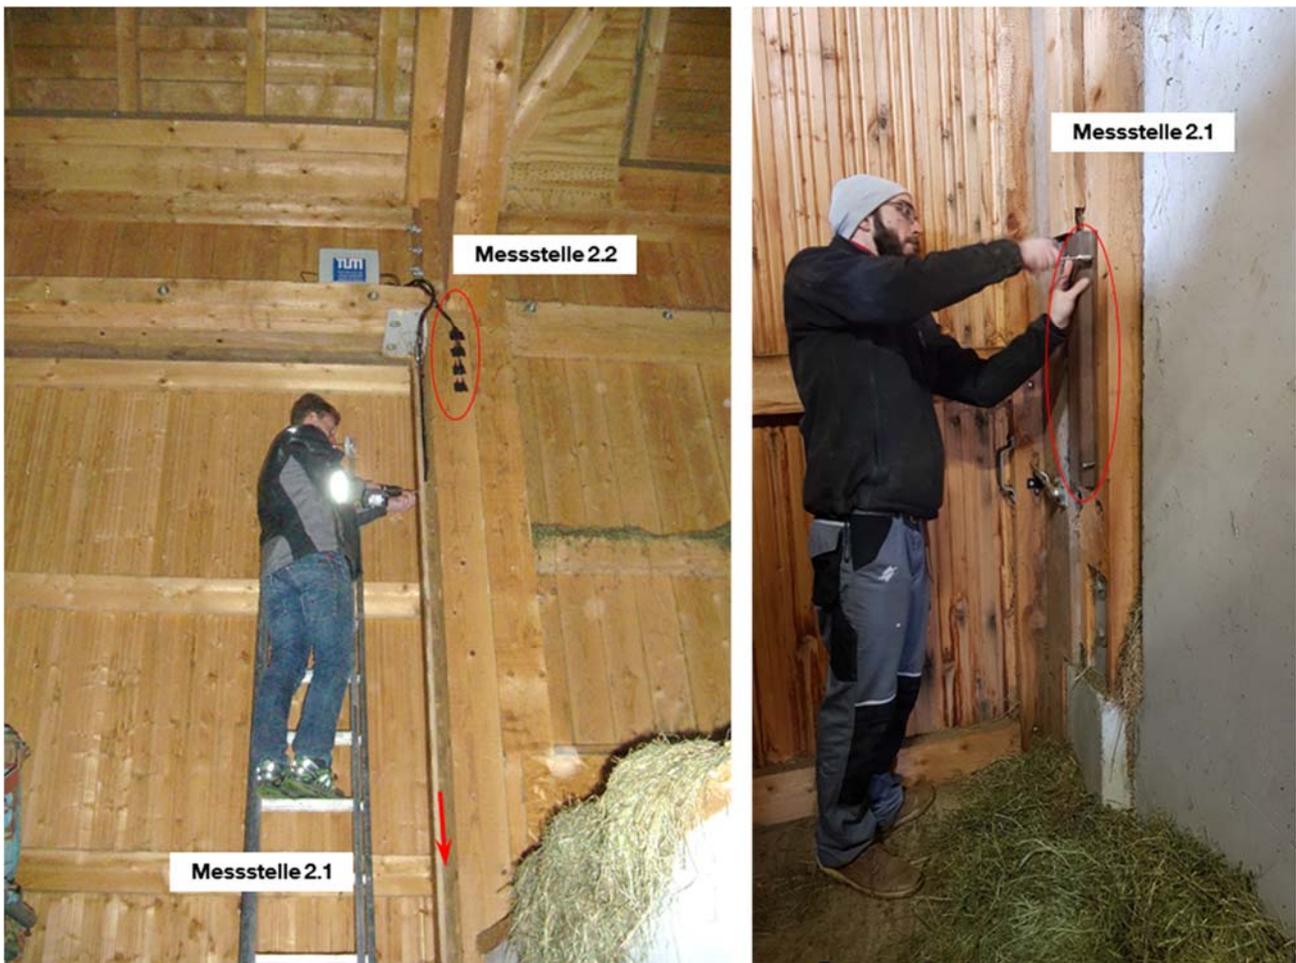
Abbildung 29: Anordnung der Messstellen des Messsystems 2

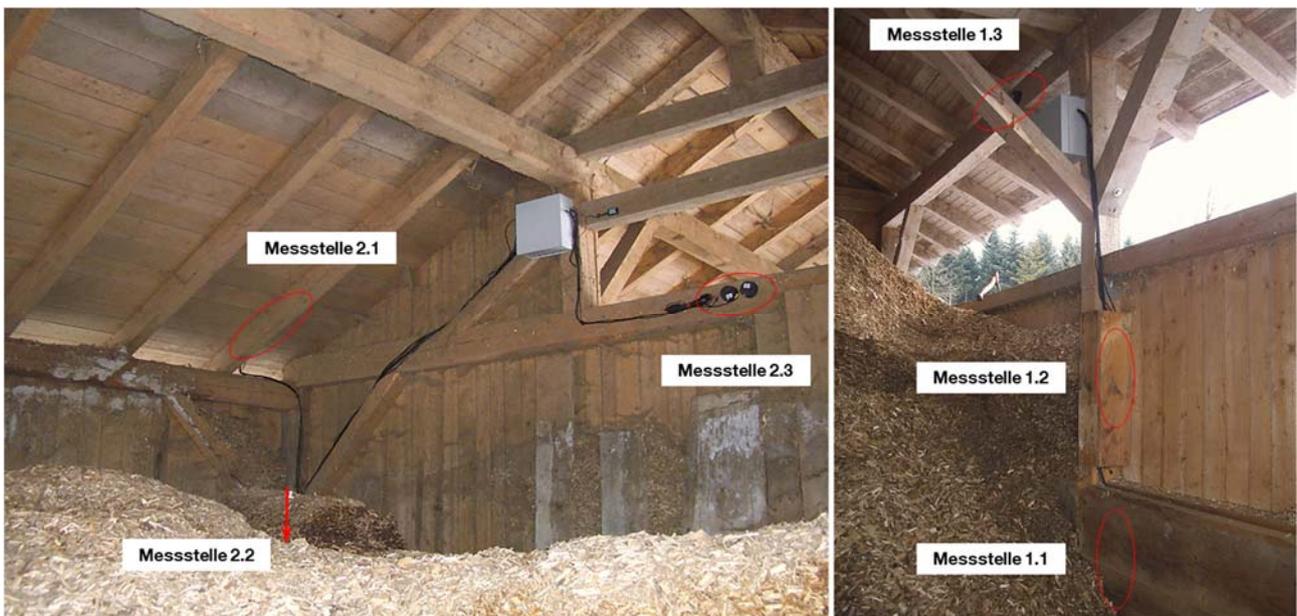
Abbildung 31: Anordnung der Messstellen der Messsysteme 1 (rechts) und 2 (links)

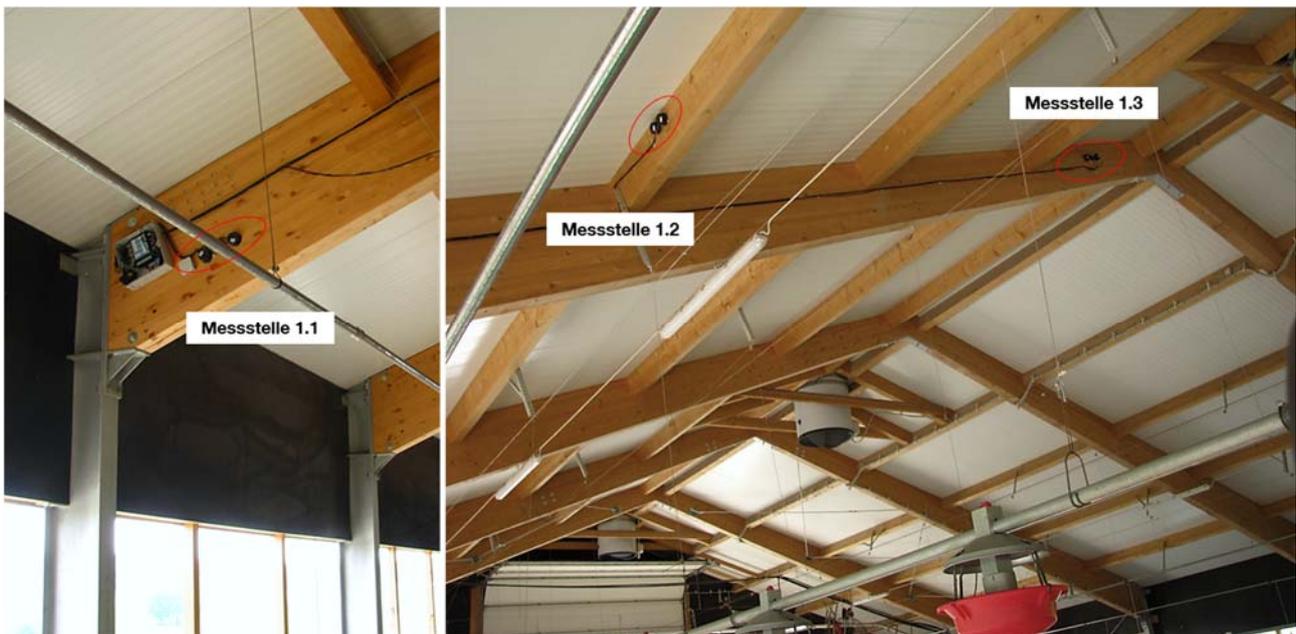
Abbildung 35: Anordnung der Messstellen des Messsystems 1

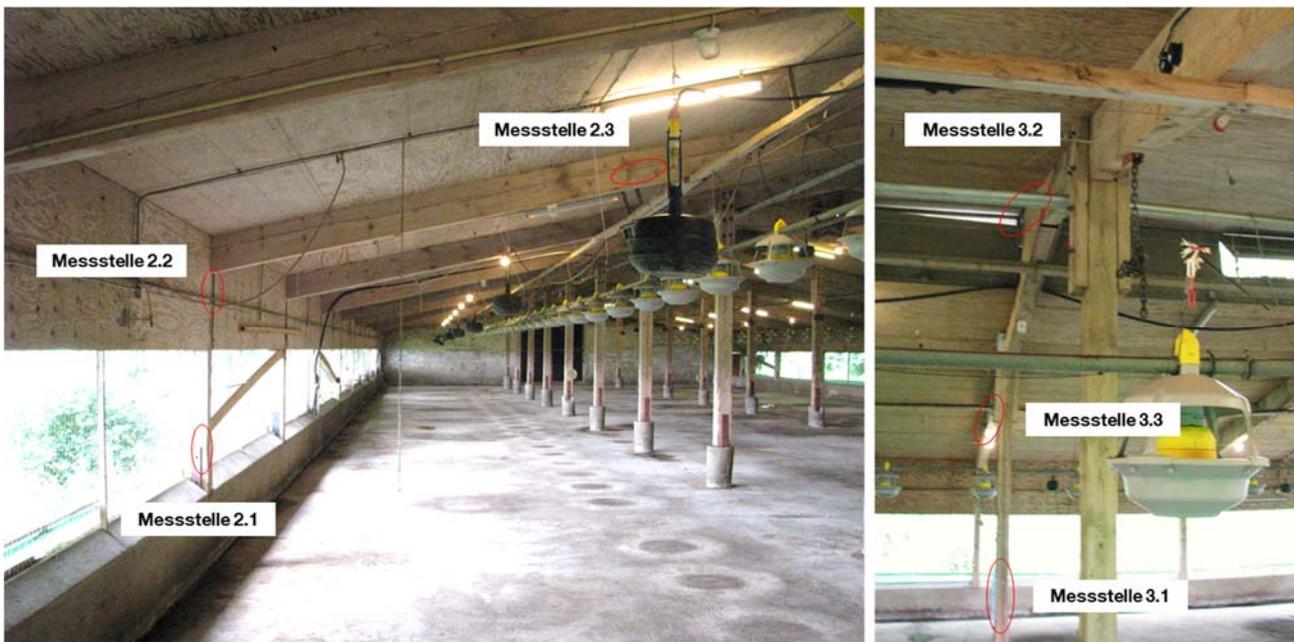
Abbildung 37: Anordnung der Messstellen der Messsysteme 2 (links) und 3 (rechts)

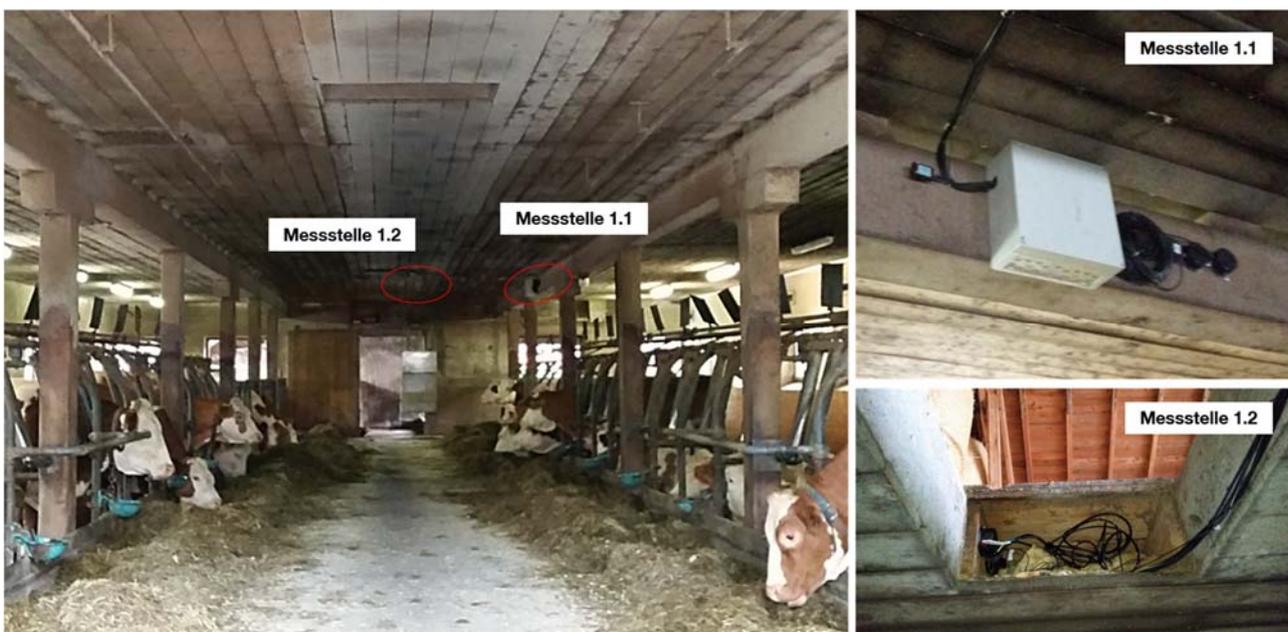
Messstelle 1.2: Sparre in der Zwischendecke (15, 25, 40, 70 mm)

Abbildung 38: Anordnung der Messstellen des Messsystems
