**Untersuchung des langfristigen Holzfeuchteverlaufes an ausgewählten  
Bauteilen der Fußgängerbrücke in Essing**

Arbeitsbericht des Instituts für Holzbiologie und Holzschutz 2007 / 2

Hamburg, Juni 2007

## **Untersuchung des langfristigen Holzfeuchteverlaufes an ausgewählten Bauteilen der Fußgängerbrücke in Essing**

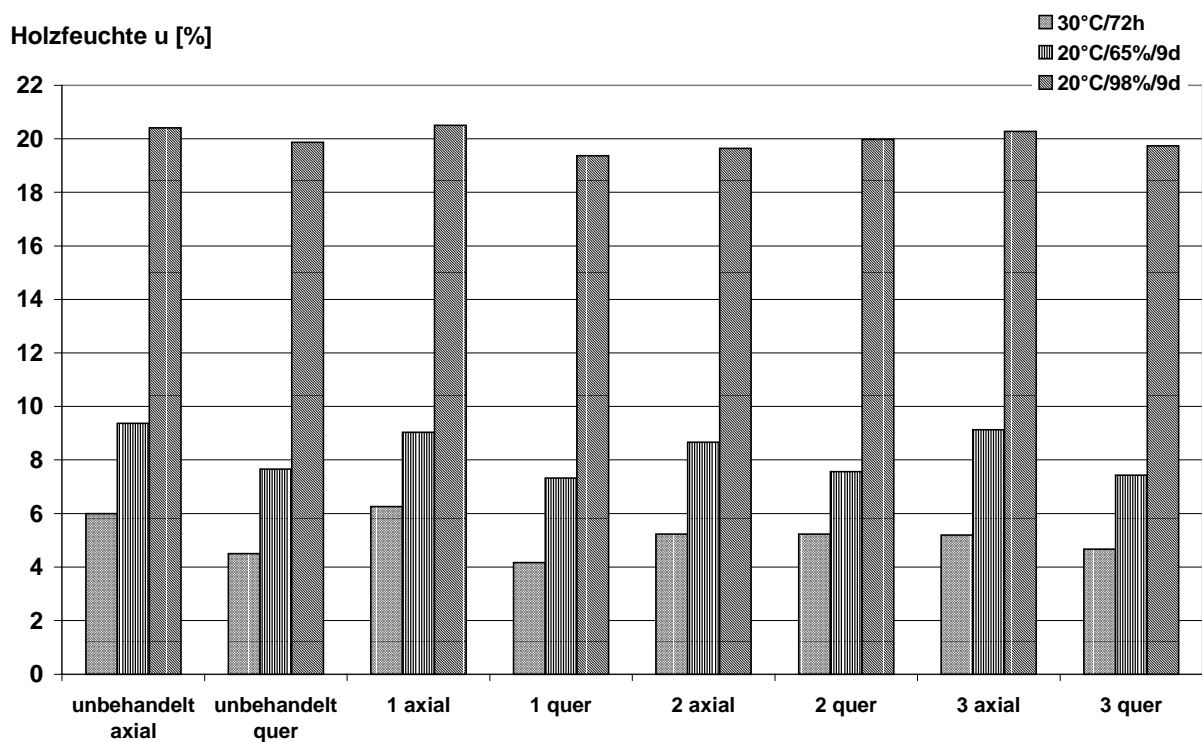
Die Messung der Holzfeuchte an den mit drei verschiedenen Holzschutzmitteln getränkten Kiefernproben ergab weder in Faserrichtung noch quer zur Faserrichtung signifikante Unterschiede zu den unbehandelten Kontrollproben (Abb. 14).

Abb. 14: Elektrisch gemessene Holzfeuchten u in % an unbehandelten und mit drei verschiedenen Holzschutzmitteln (1=Koranol Holzbau DV; 2=Sonderformulierung, Fa. Obermeier; 3=Wolvac L0-F) getränkten Kiefernslint-Prüfkörpern in und quer zur Faserrichtung nach Lagerung in verschiedenen Klimata.

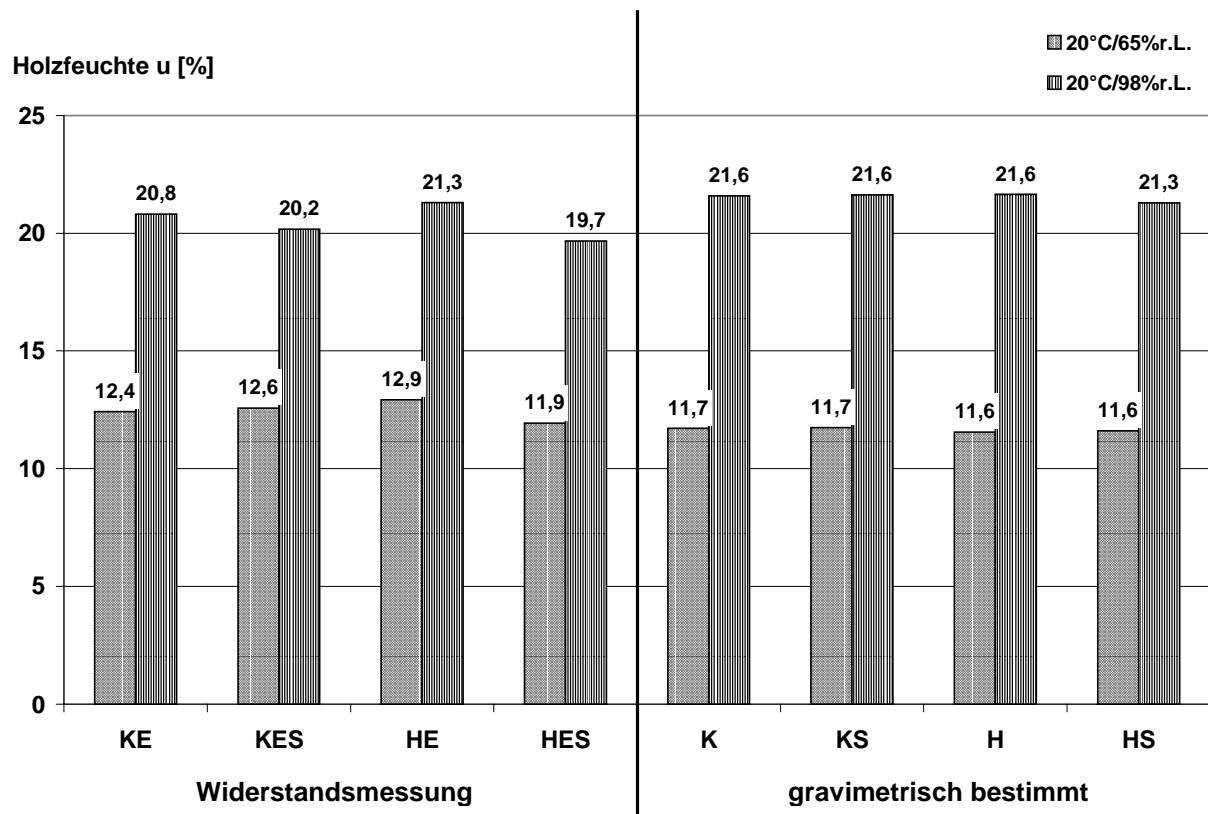
Die vergleichende Holzfeuchtemessung an Holzdübeln ergab sehr geringe Unterschiede zwischen den beiden Messverfahren: Nach Lagerung im Normklima lagen die gravimetrisch ermittelten Holzfeuchten der Dübel im Mittel weniger als ein Holzfeuchte-Prozentpunkt unter den nach dem Widerstandsprinzip ermittelten Werten (Abb. 15). Nach Lagerung in 20°C/98% r.L. lagen die gravimetrisch ermittelten Holzfeuchtwerte dagegen geringfügig über den nach dem Widerstandsprinzip ermittelten Werten.

Abb. 15: Holzfeuchten von Holzdübeln in zwei verschiedenen Klimaten, gemessen mit einem Widerstands-Holzfeuchtemessgerät (Fa. Gann) und gravimetrisch bestimmt (K = Kiefer unbehandelt, E = mit eingeleimter Elektrode, H = mit Wolvac L0-F imprägniert, S = gestresst).

Aus Abb. 15 wird ebenfalls deutlich, dass weder die Imprägnierung mit dem Holzschutzmittel Wolvac L0-F noch der künstliche Stress das Ergebnis der Holzfeuchtemessung signifikant beeinflussten, jedoch tendenziell durch den künstlichen Stress etwas niedrigere Holzfeuchtwerte angezeigt werden.

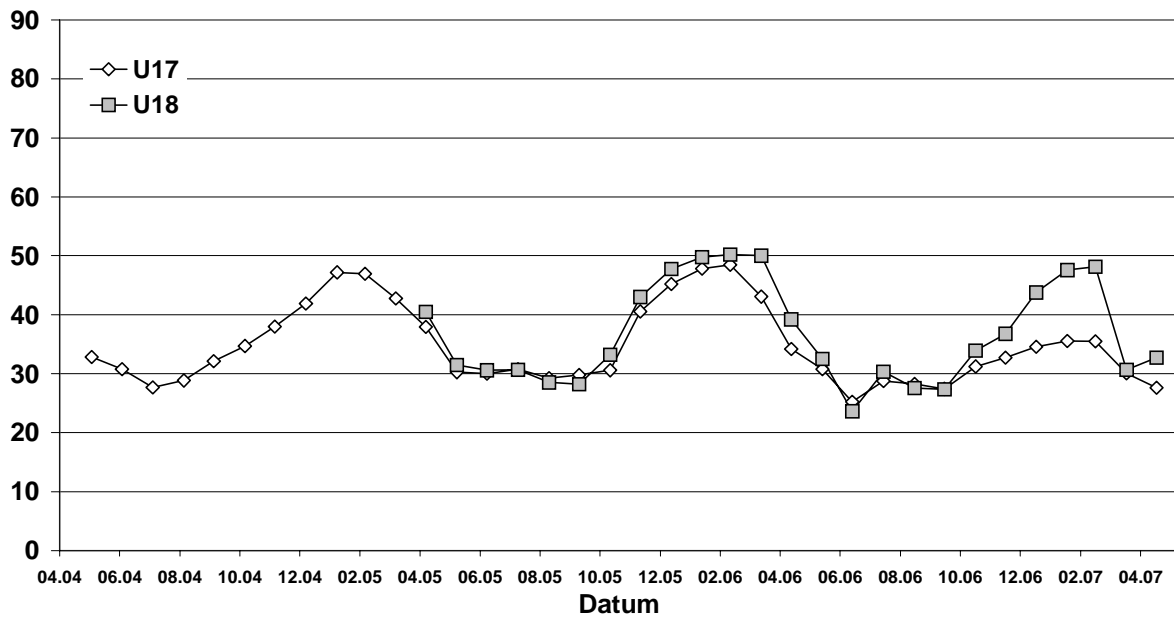
Abb. 20: Holzfeuchteverläufe im Stiel 8 des Brückenpfeilers 2 im Bereich der unteren Nagelplatte (U17) und oberhalb der unteren Nagelplatte (U18).

In allen Stielen, mit Ausnahme von Stiel 8 in Pfeiler 2 (Abb. 20) und Stiel 9 im Pfeiler 4 (Abb. 27) wurde im Bereich der unteren Nagelplatten eine höhere Holzfeuchte als im darüber befindlichen Bereich ermittelt. Lediglich in Stiel 8 / Pfeiler 4 (Abb. 26) lag die Holzfeuchte an diesen unteren Messpunkten überwiegend unterhalb einer kritischen Feuchte von 30%. Auch im Bereich der oberen Nagelplatte wurden erhöhte Holzfeuchten festgestellt, die teilweise über denen oberhalb der unteren Nagelplatten lagen (Abb. 28, Abb. 29). Auffällig ist die höhere Schwankung der Holzfeuchte im Bereich der unteren Nagelplatte verglichen mit den anderen Messbereichen.

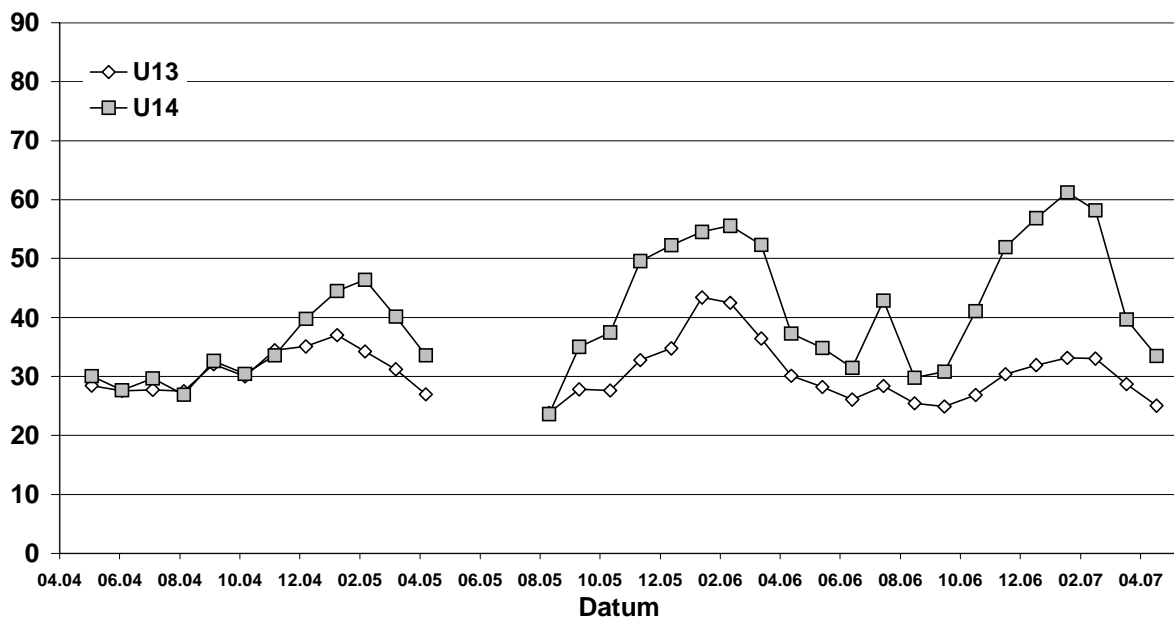
Abb. 32: Holzfeuchteverläufe im Stiel 1 des Brückenpfeilers 2 im Bereich der unteren Nagelplatte (U13) und oberhalb der unteren Nagelplatte (U14).

Als Ergebnis der Messungen lässt sich folgendes feststellen: Im Vergleich zu den wetterseitigen Stielen sind die Holzfeuchten auf der dem Wetter abgewandten Seite geringer, liegen aber dennoch über längere Zeiträume über der für einen potentiellen Pilzbefall kritischen Grenze von 30%. Die Unterschiede in der gemessenen Holzfeuchte zwischen den Bereichen „untere Nagelplatte“, „oberhalb unterer Nagelplatte“ und „obere Nagelplatte“ waren anfangs vernachlässigbar gering, wurden aber mit zunehmender Beobachtungsdauer stärker (Abb. 32, Abb. 33, Abb. 35).

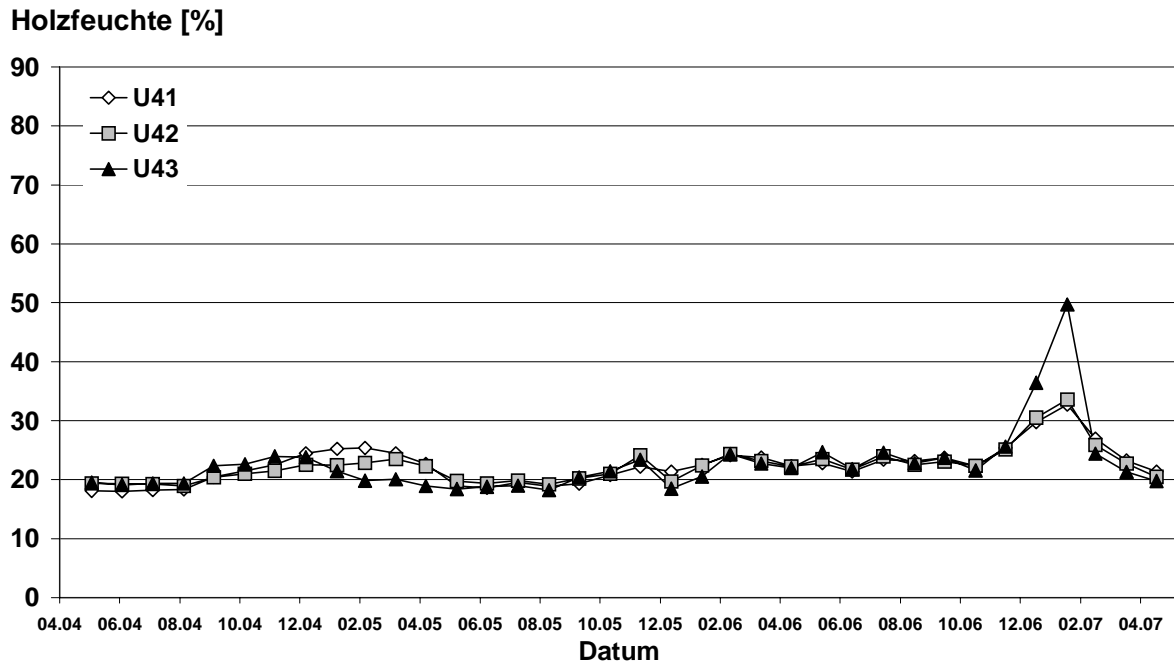
Abb. 35: Holzfeuchteverläufe im Stiel 1 des Brückenpfeilers 5 im Bereich der unteren Nagelplatte (U41), oberhalb der unteren Nagelplatte (U42) und im Bereich der oberen Nagelplatte (U43).

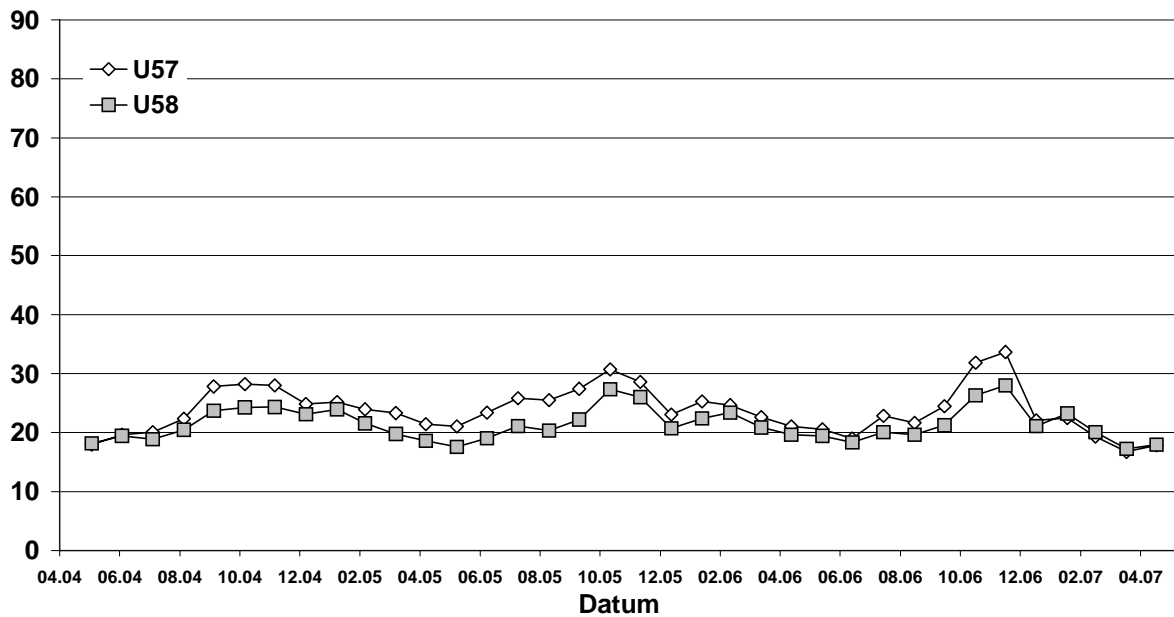
Die Holzfeuchte lag in beiden Feldern nur an wenigen Tagen über der kritischen Holzfeuchte von 30%. Sehr geringe Unterschiede zwischen Wetterseite und wetterabgewandter Seite waren an den Zugbändern im Bereich der Nagelplatten nur in Feld 18 festzustellen.

Abb. 38: Holzfeuchteverläufe im Zugband (Feld 18), wetterseitig (U57) und wetterabgewandt (U58).

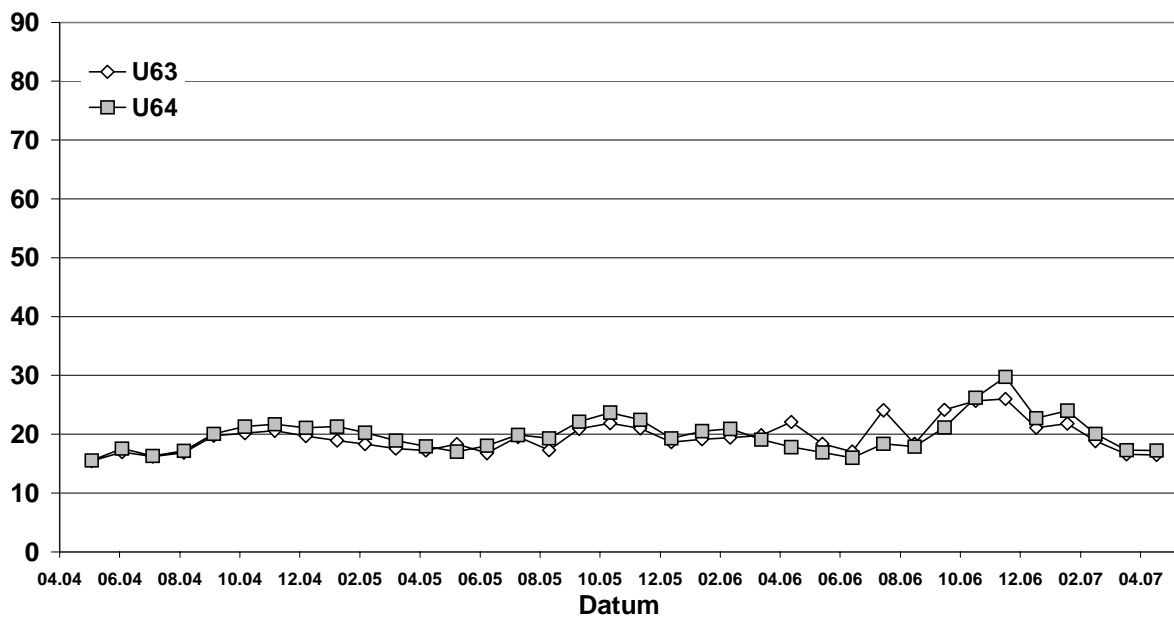
Abb. 39: Holzfeuchteverläufe im Zugband (Feld 41), wetterseitig (U63) und wetterabgewandt (U64).

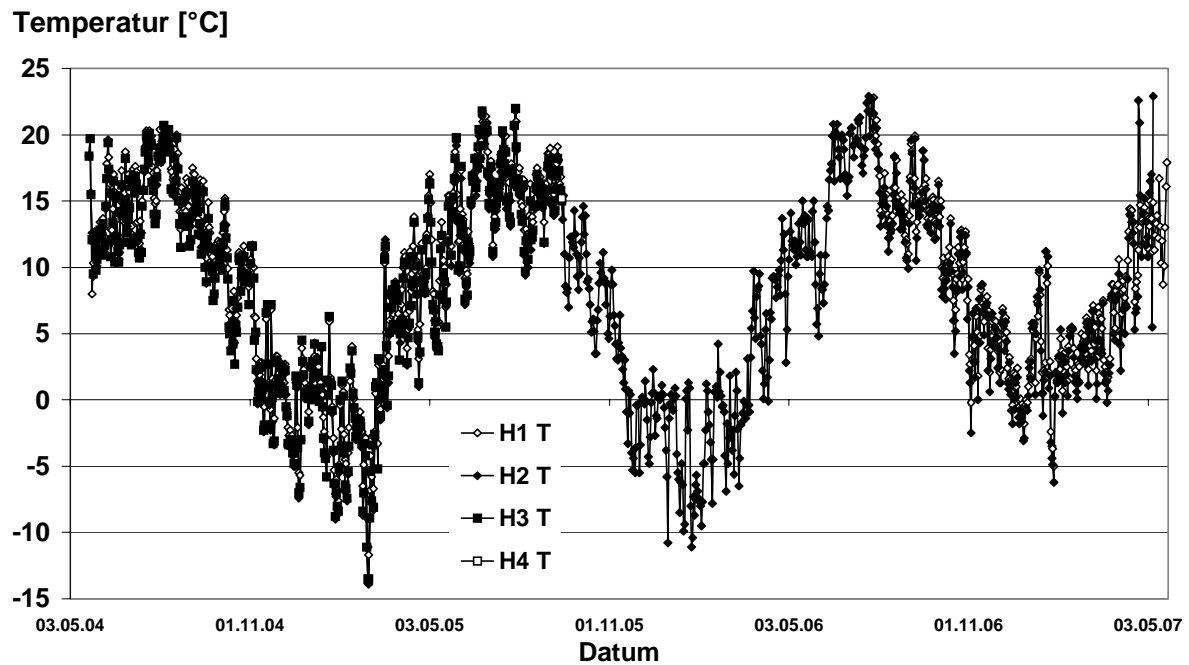
Abb. 40: Verlauf der mittleren Lufttemperatur an der Essinger Brücke nahe des vorderen Widerlagers (H1 T), nahe des hinteren Widerlagers (H4 T), nahe des ostseitigen Kanalufers (H2 T) und nahe des westseitigen Kanalufers (H3 T).

Ein signifikanter Einfluss der Gewässernähe auf die relative Luftfeuchtigkeit und die Lufttemperatur im Bereich der Essinger Brücke konnte nicht festgestellt werden.

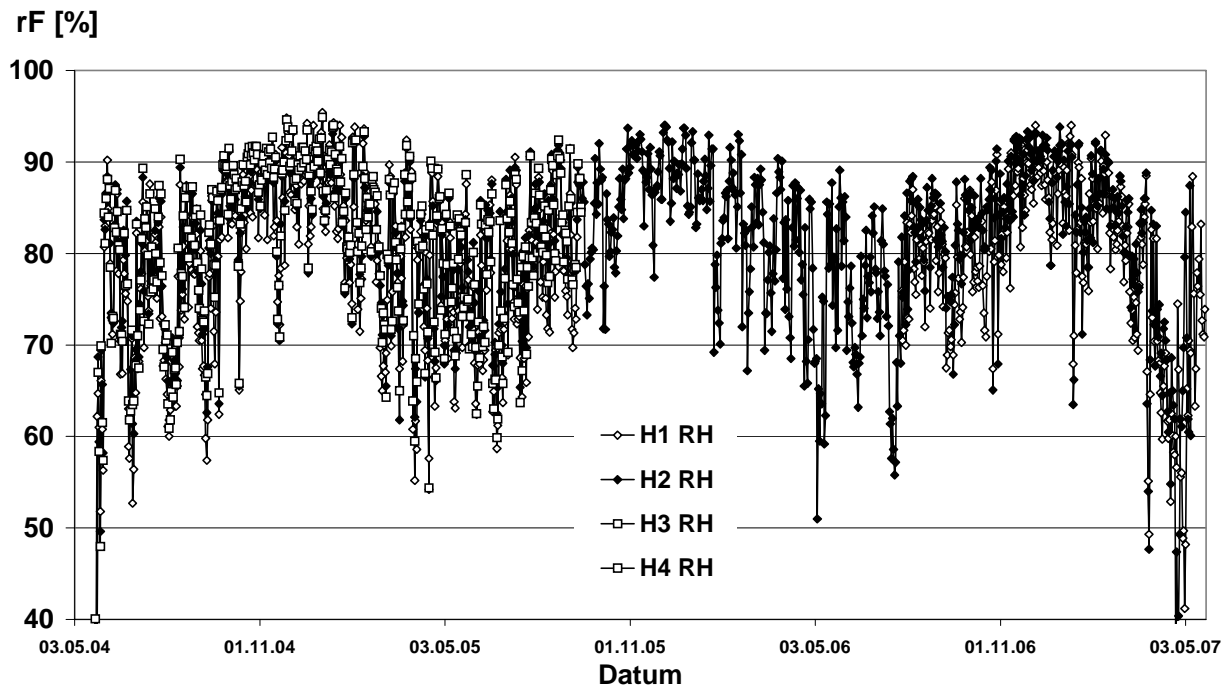
Abb. 41: Verlauf der mittleren relativen Luftfeuchtigkeit an der Essinger Brücke nahe des vorderen Widerlagers (H1 RH), nahe des hinteren Widerlagers (H4 RH), nahe des ostseitigen Kanalufers (H2 RH) und nahe des westseitigen Kanalufers (H3 RH).

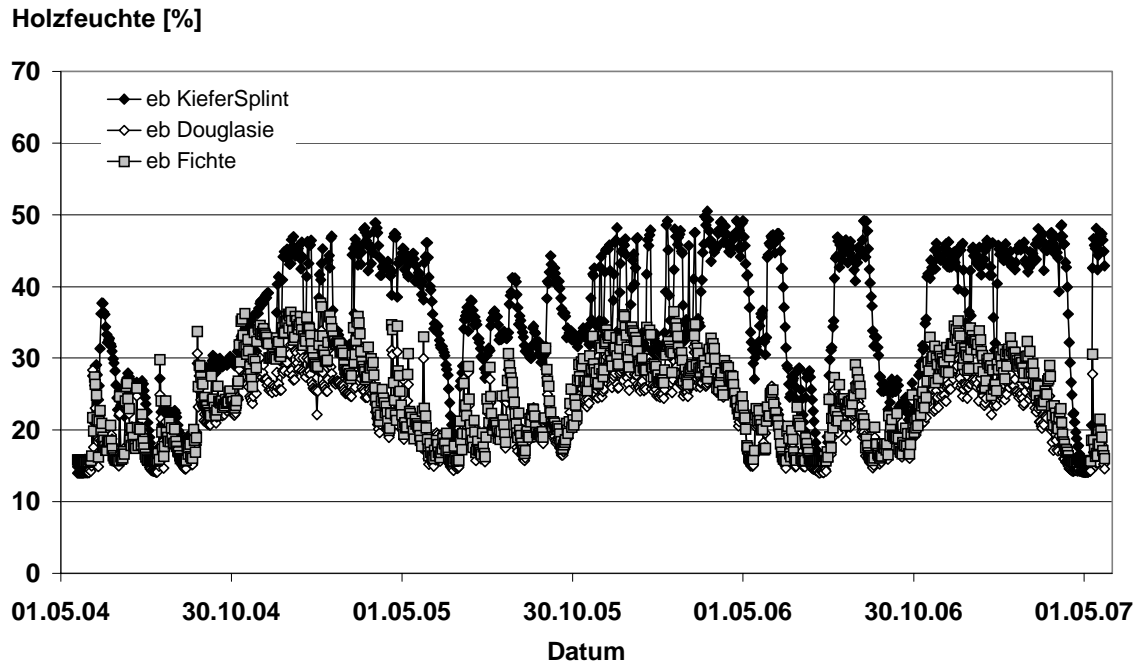
Abb. 42: Holzfeuchteverläufe im Doppellagen-Test-Set an der Essinger Brücke (eb).

Erwartungsgemäß wies das Kiefernspintholz über den gesamten Beobachtungszeitraum höhere Holzfeuchten auf als das Douglasien- und das Fichtenholz. Die Holzfeuchte lag über weite Teile des Jahres über der kritischen Grenze von 30%. Douglasie und Fichte trockneten hingegen während der Sommermonate bis unter diese Grenze ab. Die vermeintlich geschütztere Exposition

innerhalb der Brückenkonstruktion von eb (teilweise Überdachung, Austrocknung durch Konvektion/Wind) im Vergleich zu der offenen Exposition von ep führte nicht zu einer deutlich geringeren Feuchtebelastung. Es zeigte sich somit, dass bei einer Befeuchtung des Holzes, wie sie durch die Doppellagenanordnung der Prüfhölzer provoziert wird (Wasserfalle), auch innerhalb der Brückenkonstruktion das Holz nicht wieder austrocknet und somit die Gefahr eines feuchteinduzierten Pilzbefallsrisikos gegeben ist. In Bereichen, die konstruktiv nur mangelhaft geschützt sind (z.B. im Bereich von Nagelplatten, *c.f.* 3.2.1), ist somit das Befallsrisiko auch für das im Vergleich zu Kiefer-Splint weniger permeable Fichtenholz über mehrere Monate im Jahr vorhanden.

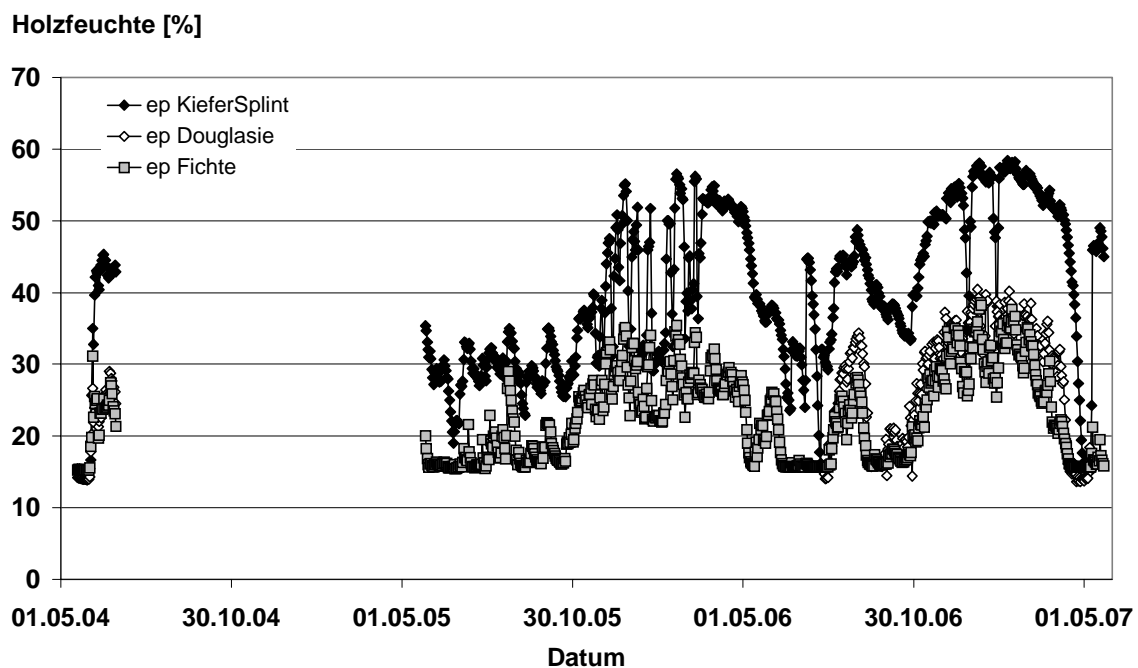
Abb. 43: Holzfeuchteverläufe im Doppellagen-Test-Set am Pumpenhaus Essing (ep).

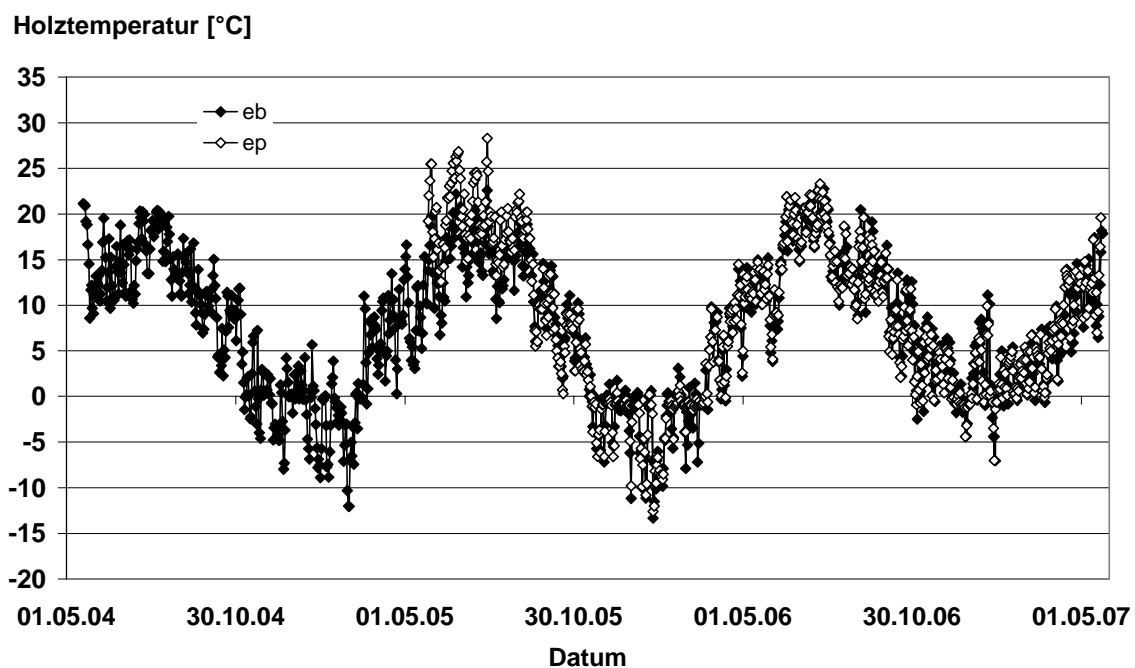
Die Holztemperaturverläufe zeigten keine signifikanten Unterschiede zwischen eb und ep.

Abb. 44: Temperaturverläufe in der Zwischenlage der Doppellagen-Test-Sets (Holztemperatur) an der Essinger Brücke (eb) und am Pumpenhaus Essing (ep).
